Vermerk	Ortsbegehung Nr. 1: Niederbieber	BjörnSEN Beratende Ingenieure GmbH Maria Trost 3 56070 Koblenz Telefon +49 261 8851-0 Telefax +49 261 8851-191 info@bjoernsen.de www.bjoernsen.de
Thema	Örtliches Starkregenvorsorgekonzept Stadt Neuwied	
Teilnehmer	Herr Hausmann (Stadtwerke Neuwied / Themenschwerpunkte HW und Starkregen) Herr Busenbender (Stadt Neuwied / Themenschwerpunkte Gewässer und Bachläufe) Herr Troß (Ortsvorsteher Niederbieber) Herr Rau (Stellv. Ortsvorsteher Niederbieber) Herr Dr. Lippert (BCE) Frau Dr. Eichentopf (BCE)	Sitz und Registergericht Koblenz HRB 1716 Geschäftsführung Dr.-Ing. Gerhard BjörnSEN Dipl.-Ing. Architekt Matthias BjörnSEN Dipl.-Wirtsch.-Ing. Christian Hahn Dr.-Ing. Ronald Haselsteiner Dipl.-Ing. Ulrich Krath Dr.-Ing. Kaj Lippert Dr.-Ing. Michael Probst
Ort	Niederbieber, Neuwied	Projektnummer NRS2044609
Datum	27.04.2021	Unser Zeichen SE/LIP
Anlagen	Zusammenfassung der Dokumentation	Ihr Kontakt Dr. Sonja Eichentopf s.eichentopf@bjoernsen.de +49 261 8851-356

Verteiler	Stadt Neuwied / BCE	Datum Koblenz, 27.04.2021

Erfassung von Starkregenproblemstellen und Maßnahmen

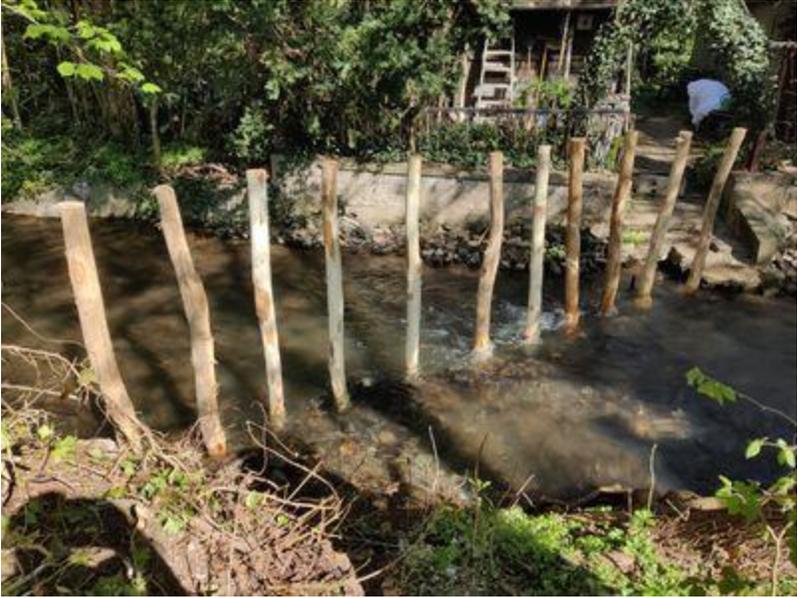
#BCE Niederbieber Totholzsperrre wurde errichtet, Stämme mit ca 40cm Abstand. 100-200m vor Brücke. Bis Brücke sollte auch kontrolliert werden, ob sich Treibgut ansammelt. Sperre sollte regelmäßig gereinigt/kontrolliert werden.

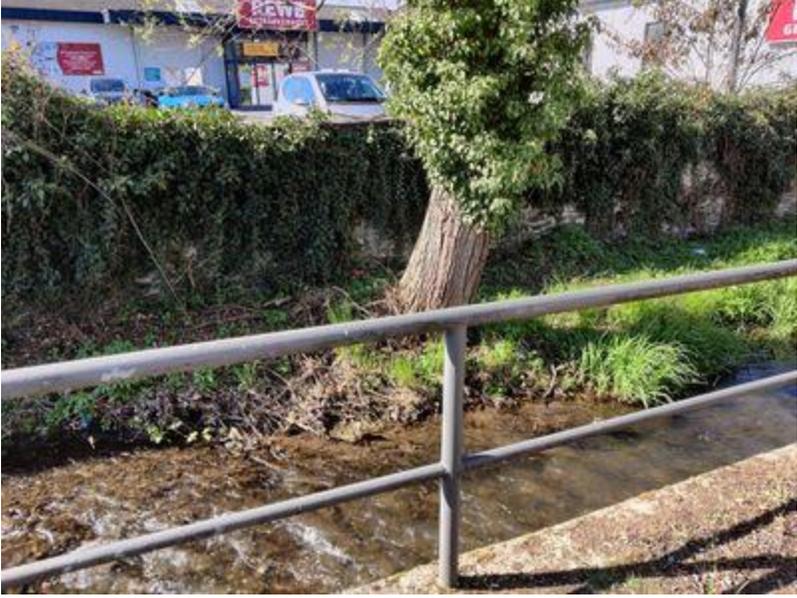
#BCE Niederbieber Baum verengt Gewässerquerschnitt.

Ggf. Entfernung

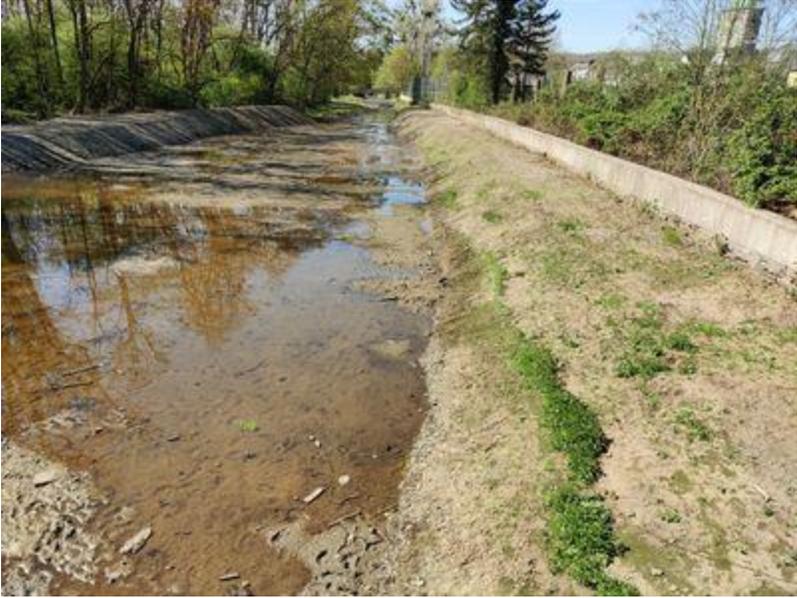
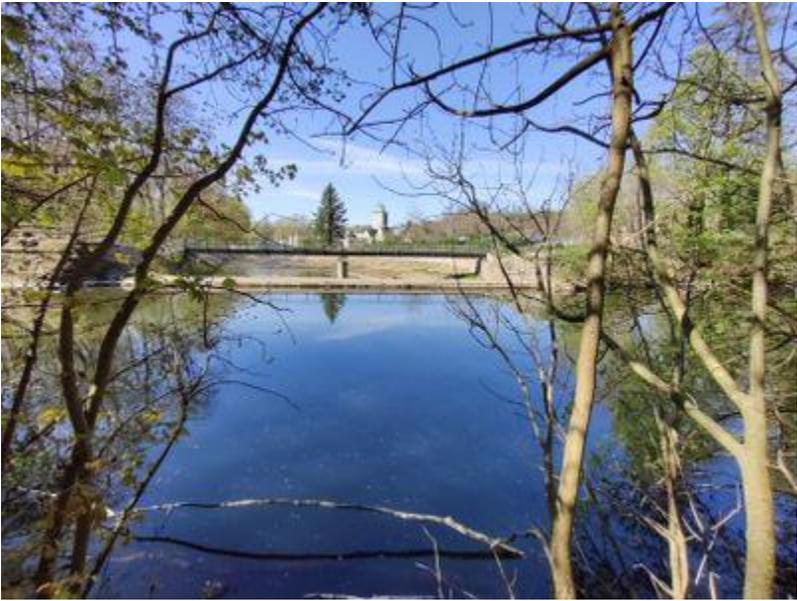
#BCE Niederbieber Flutgraben wurde im Februar 2021 ausgebaggert (200m³ Sediment), geböschst, maßgeblich für HW Entlastung

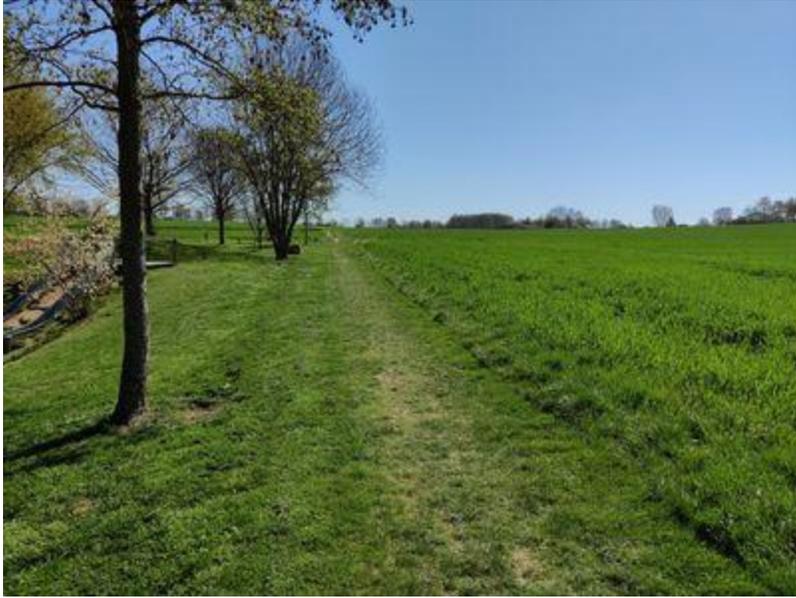
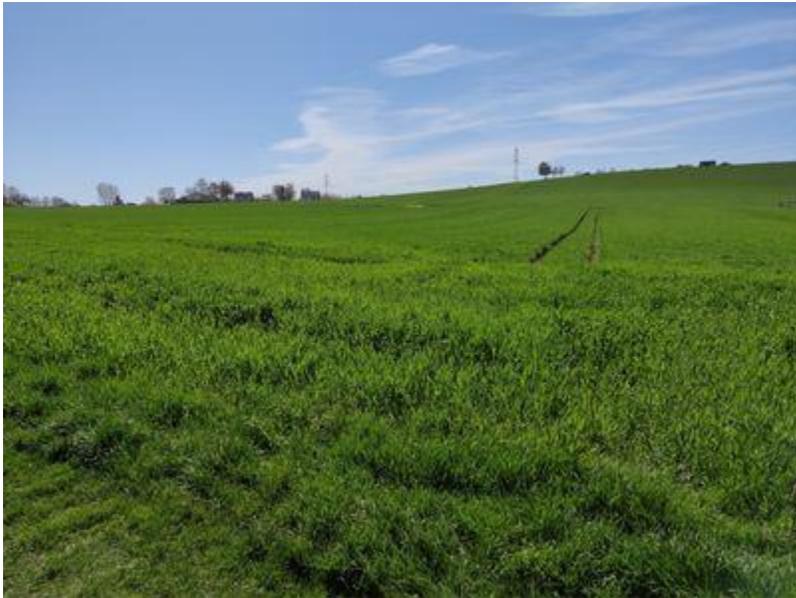
#BCE Niederbieber Eine Abflusskonzentration und eine Tieflage befinden sich laut SRGK in diesem Bereich. Nach Angaben der Stadt ist dieser Bereich nicht als Gefahrenstelle bekannt. Das Wasser kann rechts und links vom Feldweg auf die Wiesen abfließen.

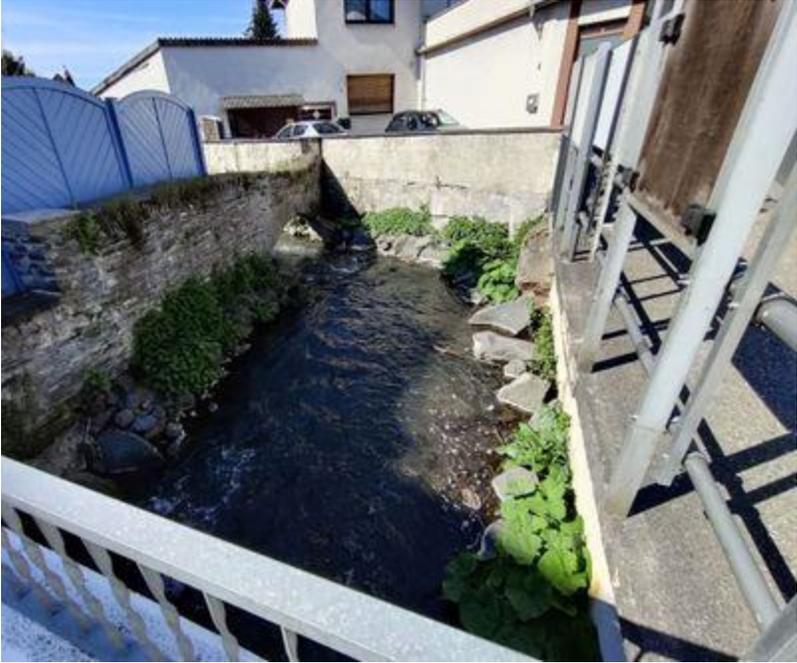
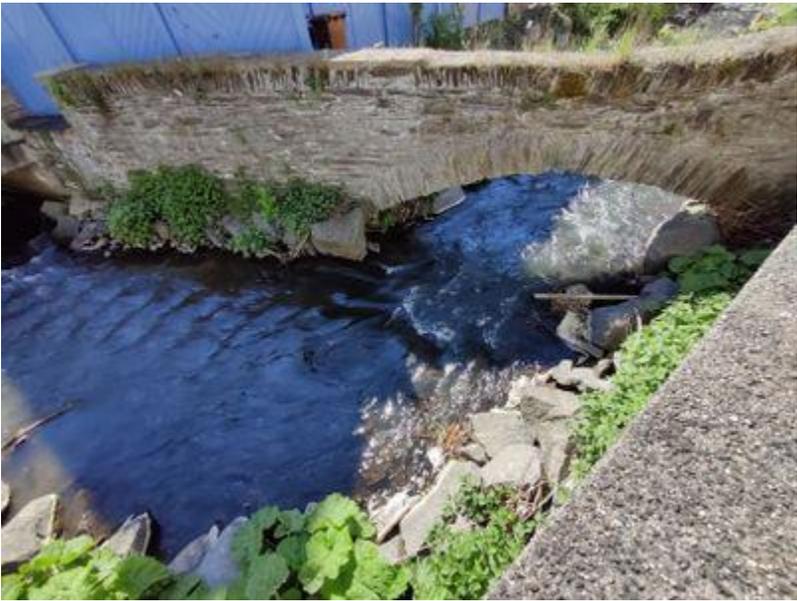
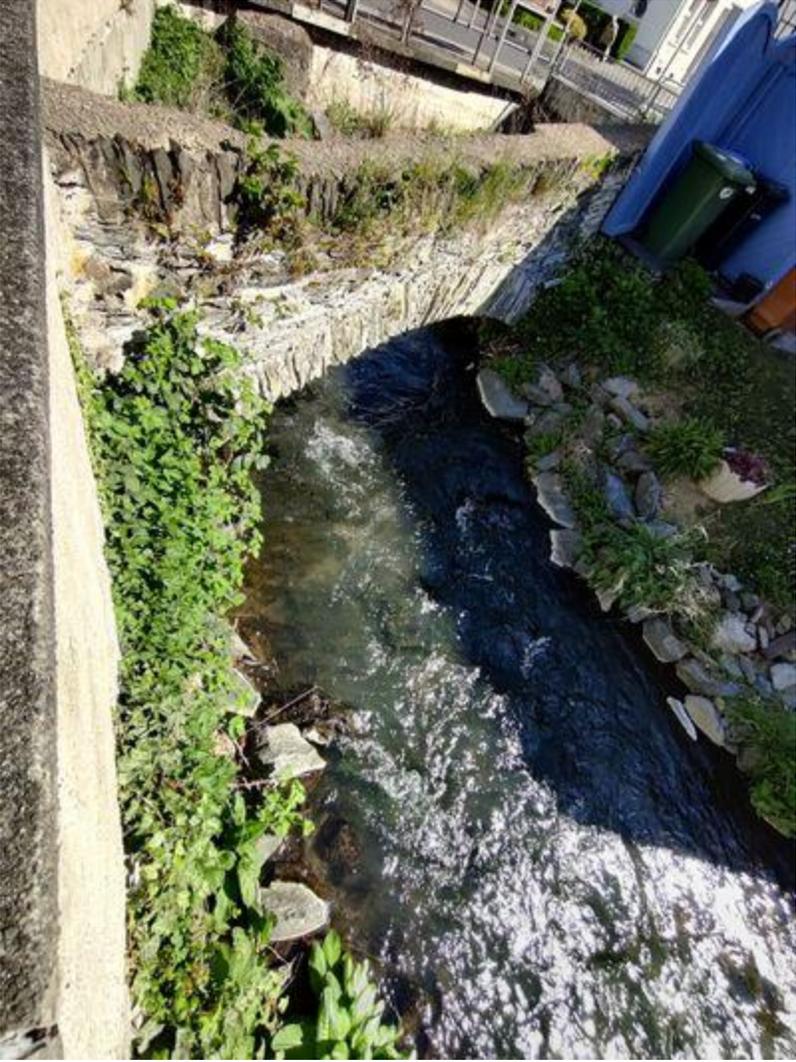
#BCE Niederbieber Wehranlage Biens Mühle wurde 2018 zurückgebaut. Der Aubach macht an dieser Stelle eine 90 Grad Kurve. Die Brücke ist recht flach. Ihr Rückbau war in der Stadt bereits im Gespräch, ist jedoch bisher nicht erfolgt (Veto Bürgermeister?).

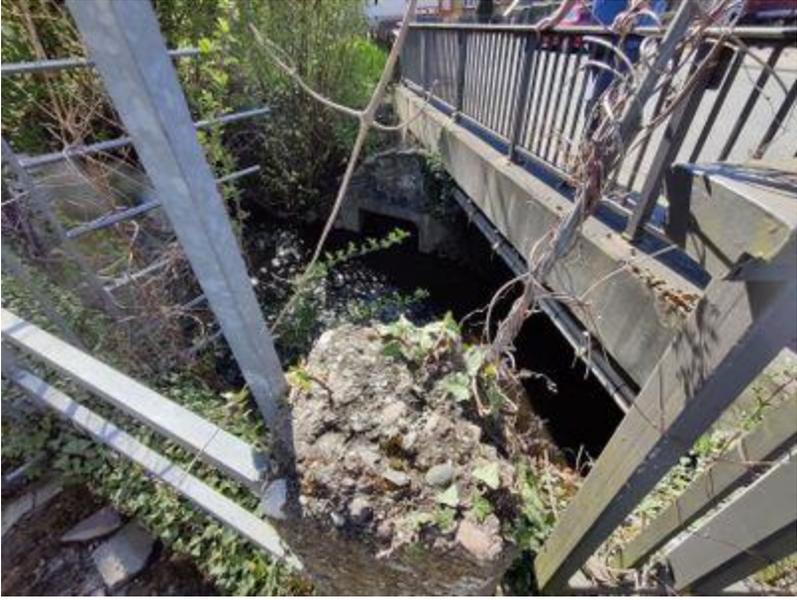
#BCE Niederbieber Vor der flachen Brücke, unter welcher der Aubach unter der Aubachstraße durchführt, besteht ein Wasserzulauf (Entlastung eines RRB), welcher quer zur Strömung erfolgt.

Ggf. Überprüfung und Anpassung des Zulaufs.

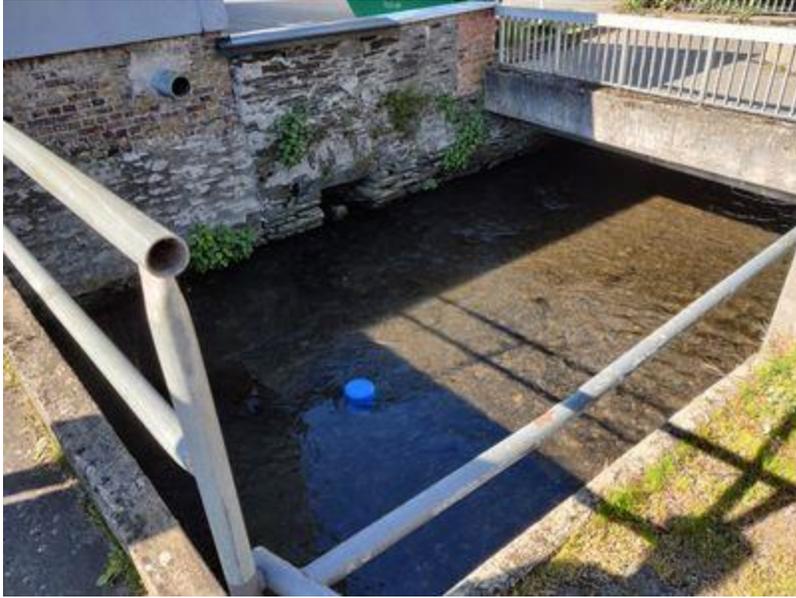
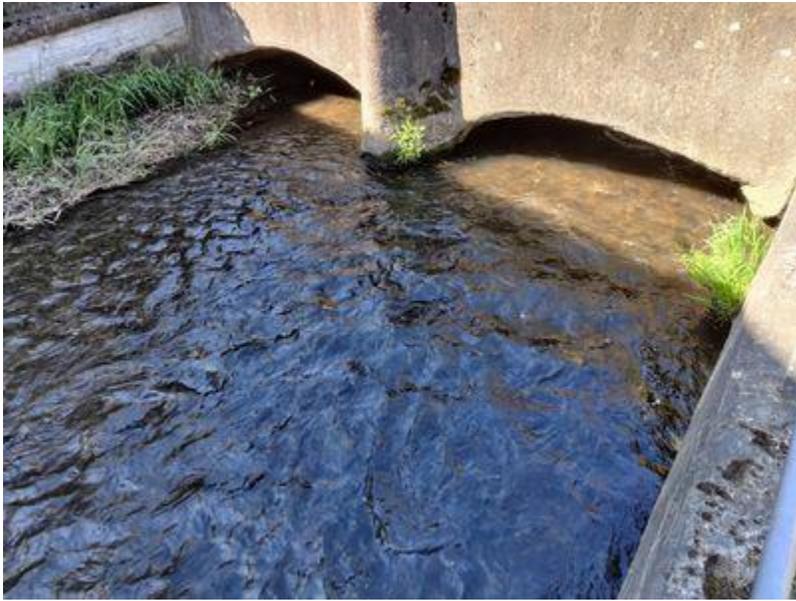
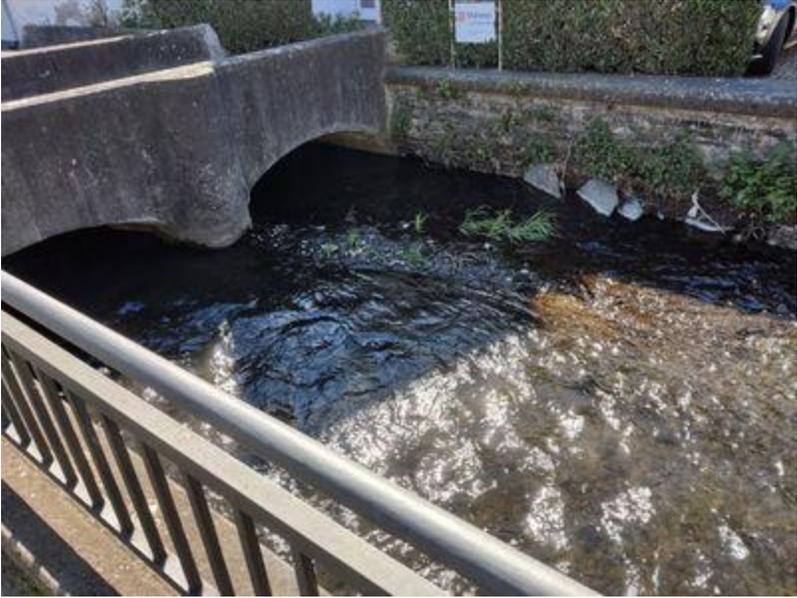
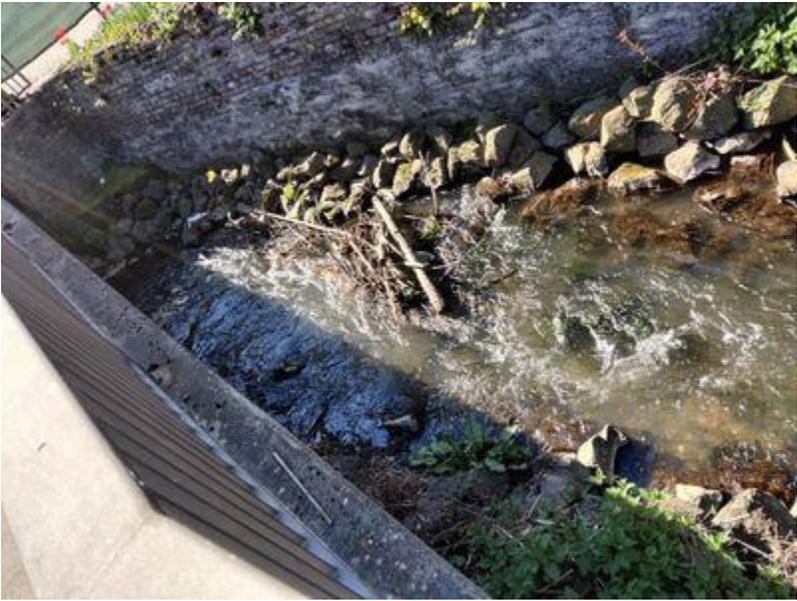
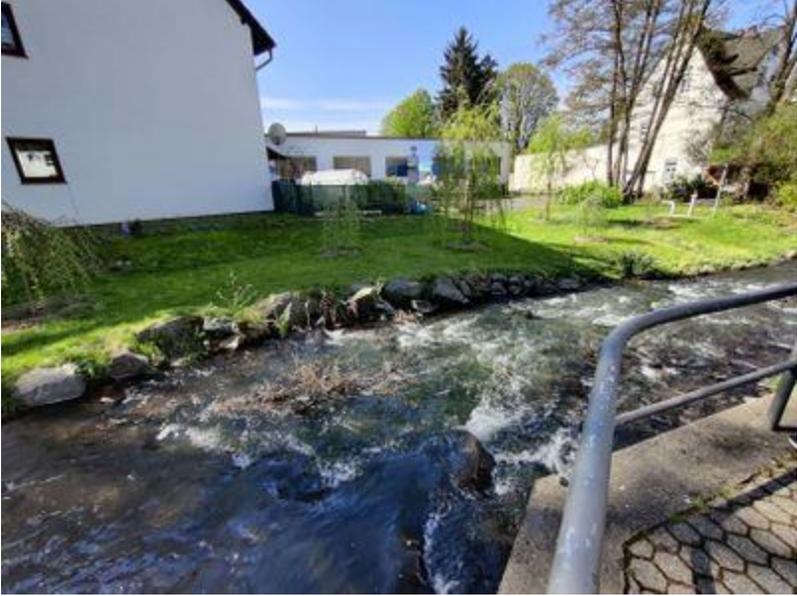
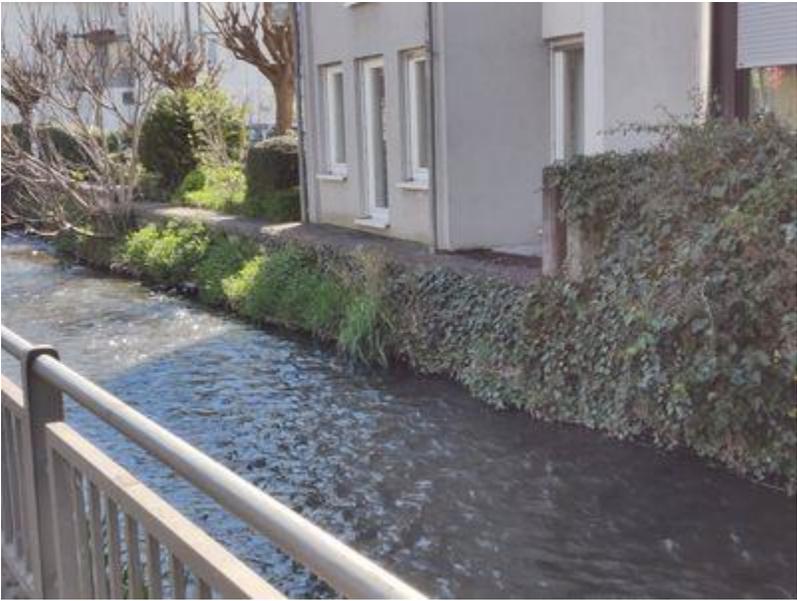
#BCE Niederbieber Entlang des Aubachs (zwischen der Brücke der Aubachstraße und der alten Wehranlage Biens Mühle) befinden sich einige auffällige Stellen: flache Brücken, Treibgutansammlungen sowie tiefgezogene Fenster an Gebäuden direkt am Gewässer, die überprüft werden sollten.

Sicherstellung der Freihaltung der Fließwege unterhalb der flachen Brücken, ggf. mehr Platz schaffen, Treibgutansammlungen entfernen (dies könnte sich durch die neue Totholzsperrre oberhalb der Brücke zeitnah bessern), bauliche Maßnahmen zur Sicherung von Gebäuden (sofern erforderlich).

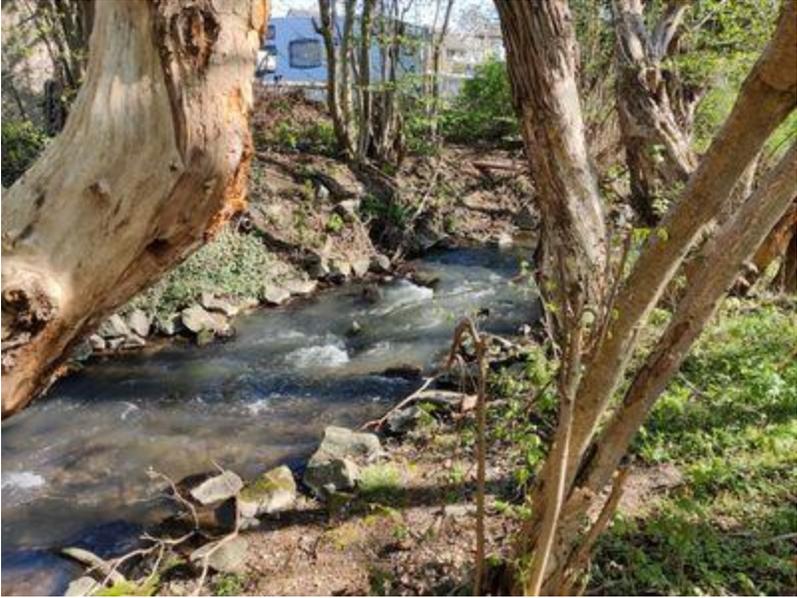
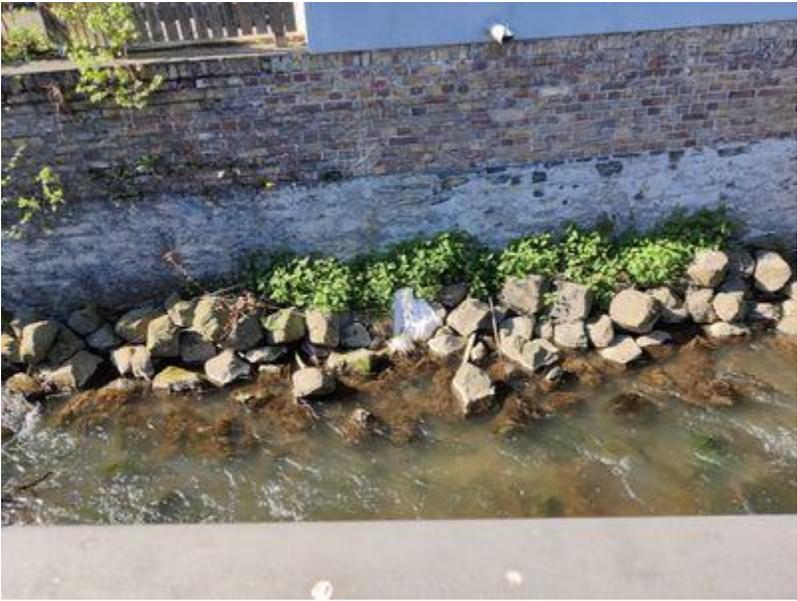
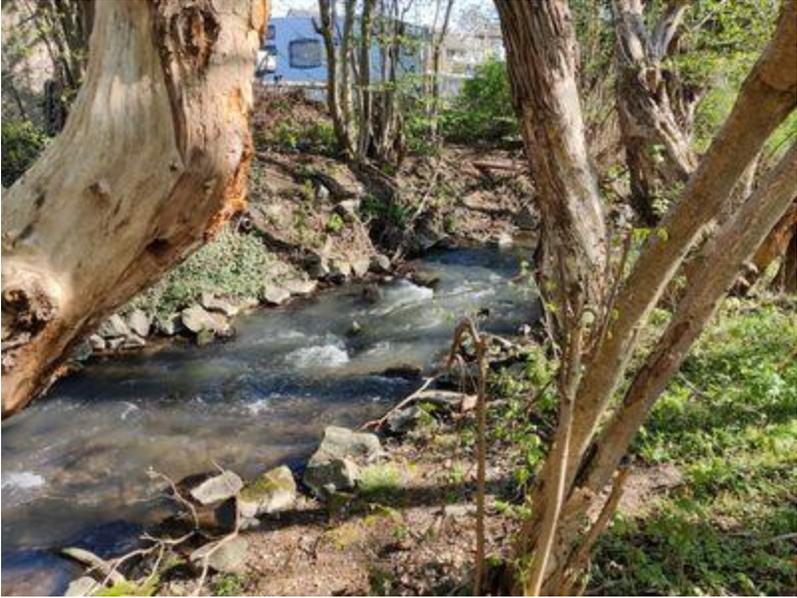
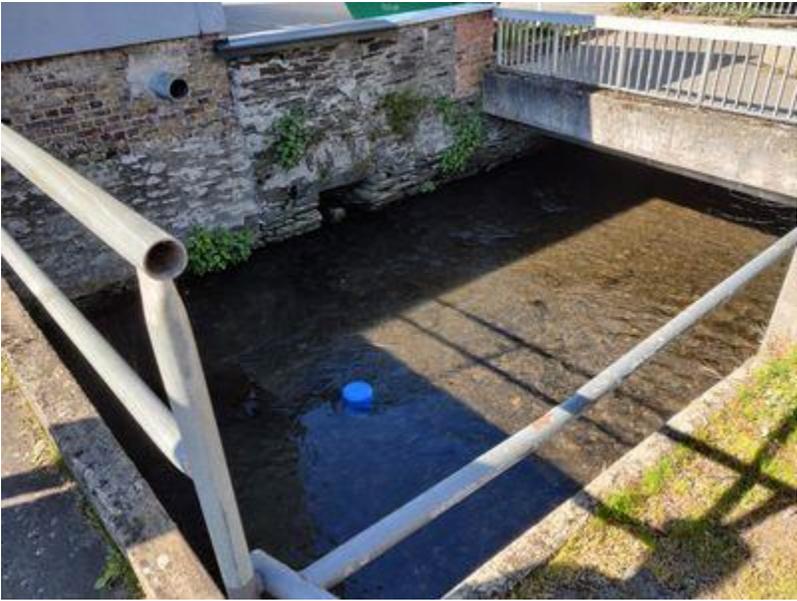
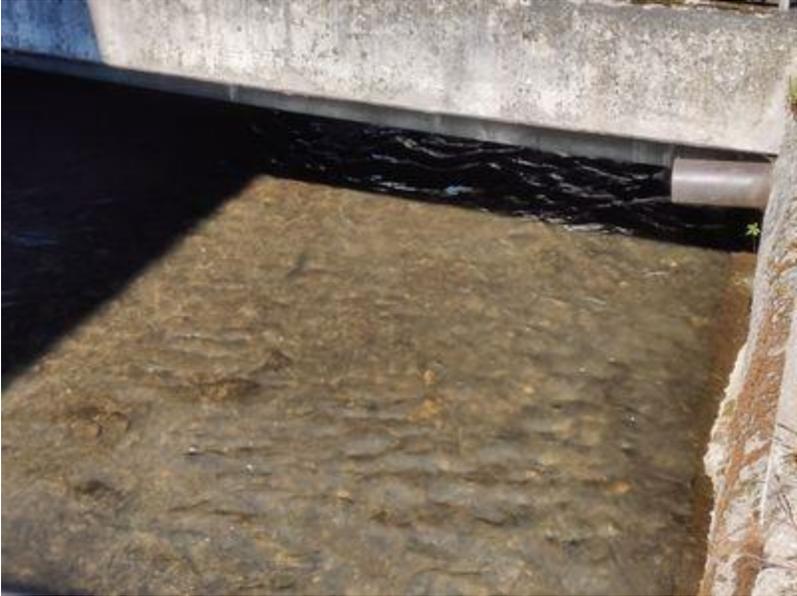
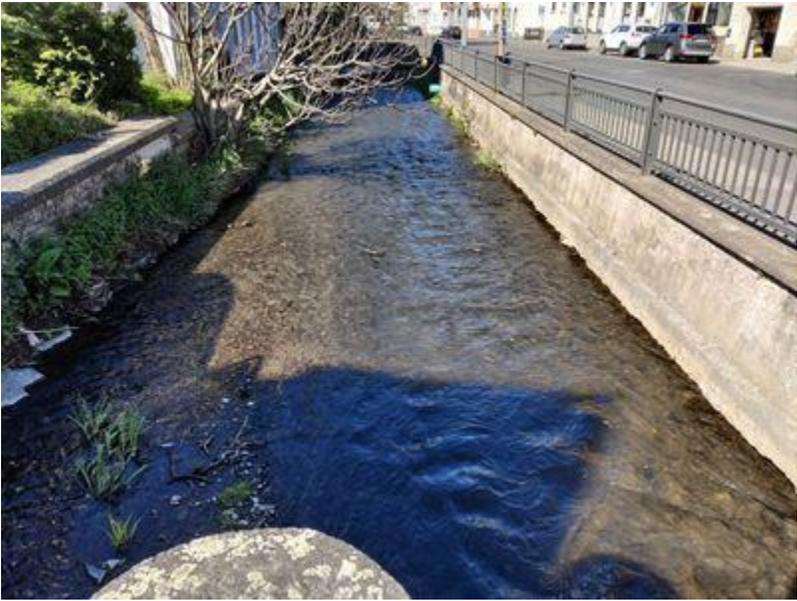
#BCE Niederbieber Entlang des Aubachs, im Bereich der neuen Totholzsperrre bis hin zur alten Wehranlage Biens Mühle, leiten Rohre in den Aubach ein. Nach Angaben der Stadt sind diese Einleitungen alle dokumentiert.

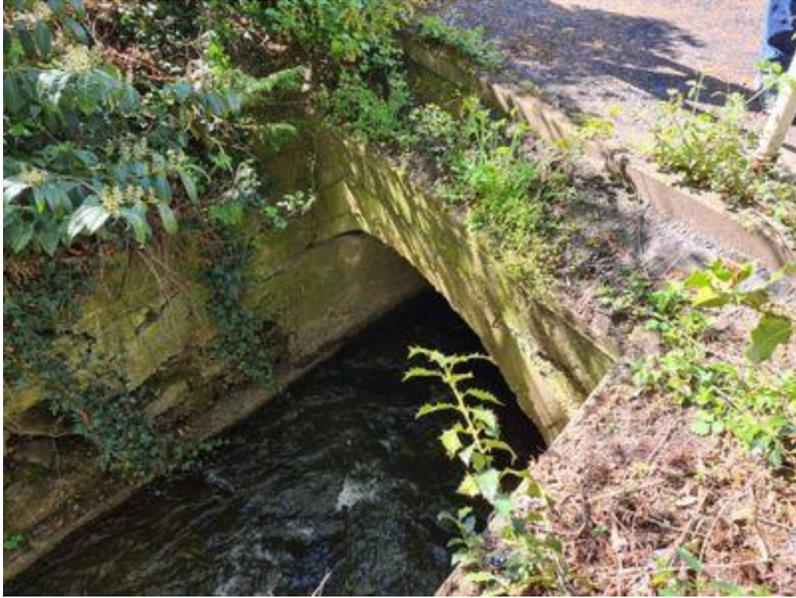
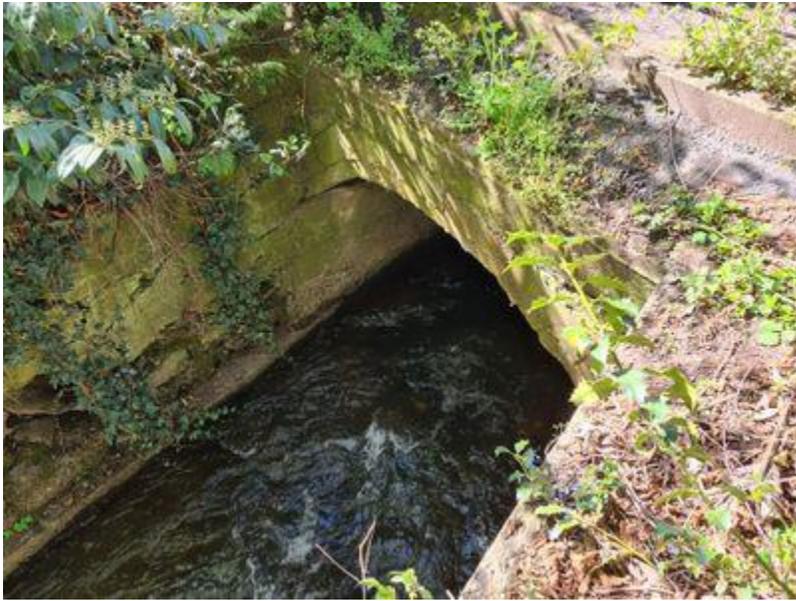
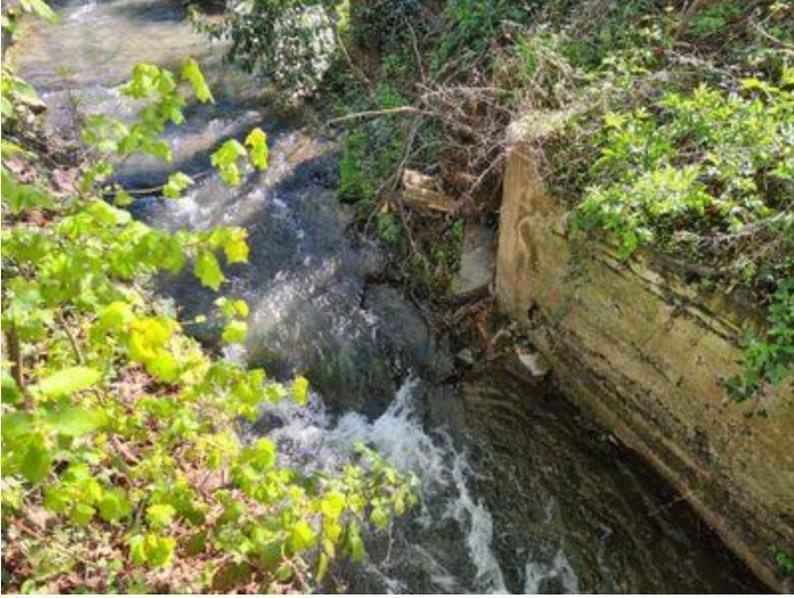
#BCE Niederbieber Vor der Mündung in die Wied befindet sich eine Verrohrung von etwa 50m Länge.

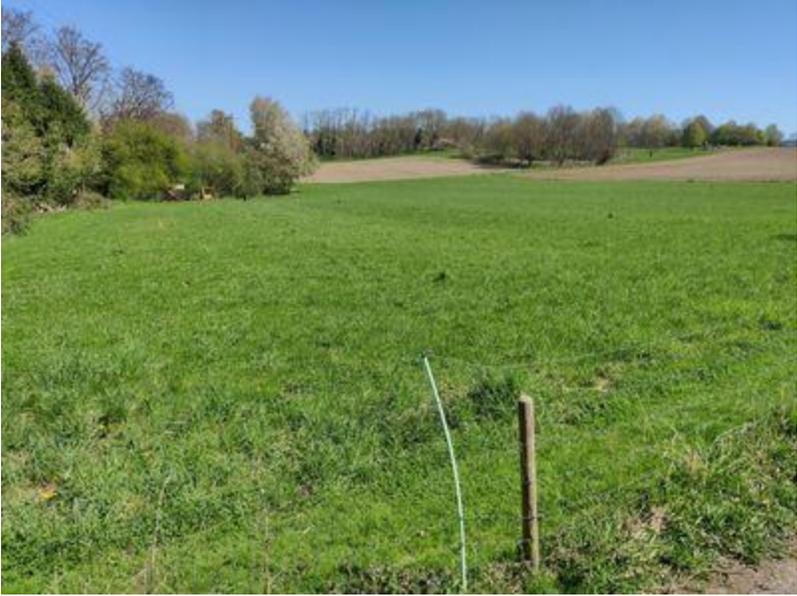
#BCE Niederbieber Im Bereich oberhalb der Burgstraße befinden sich einige Abflusskonzentrationen laut SRGK. Bisher sind nach Angaben der Stadt keine Probleme in diesem Bereich bekannt. Der Bereich der Wiesen hat kein sehr großes Gefälle. Wiesen scheinen Wasser abfangen zu können.
