Vermerk	Ortsbegehung Nr. 4: Feldkirchen	Björnsen Beratende Ingenieure GmbH Maria Trost 3 56070 Koblenz Telefon +49 261 8851-0 Telefax +49 261 8851-191 info@bjoernsen.de www.bjoernsen.de
Thema	Örtliches Starkregenvorsorgekonzept Stadt Neuwied	
Teilnehmer	Herr Hausmann (Stadtwerke Neuwied / Themenschwerpunkte HW und Starkregen) Herr Busenbender (Stadt Neuwied / Themenschwerpunkte Gewässer und Bachläufe) Frau Schuh (Ortsvorsteherin Feldkirchen) Herr Hof (Stellv. Ortsvorsteher Feldkirchen) Herr Dr. Lippert (BCE) Frau Dr. Eichentopf (BCE)	Sitz und Registergericht Koblenz HRB 1716 Geschäftsführung Dr.-Ing. Gerhard Björnsen Dipl.-Ing. Architekt Matthias Björnsen Dipl.-Wirtsch.-Ing. Christian Hahn Dr.-Ing. Ronald Haselsteiner Dipl.-Ing. Ulrich Krath Dr.-Ing. Kaj Lippert Dr.-Ing. Michael Probst
Ort	Feldkirchen, Neuwied	Projektnummer NRS2044609
Datum	29.04.2021	Unser Zeichen SE/LIP
Anlagen	Zusammenfassung der Dokumentation	Ihr Kontakt Dr. Sonja Eichentopf s.eichentopf@bjoernsen.de +49 261 8851-356

Verteiler	Stadt Neuwied / BCE	Datum Koblenz, 29.04.2021

Erfassung von Starkregenproblemstellen und Maßnahmen

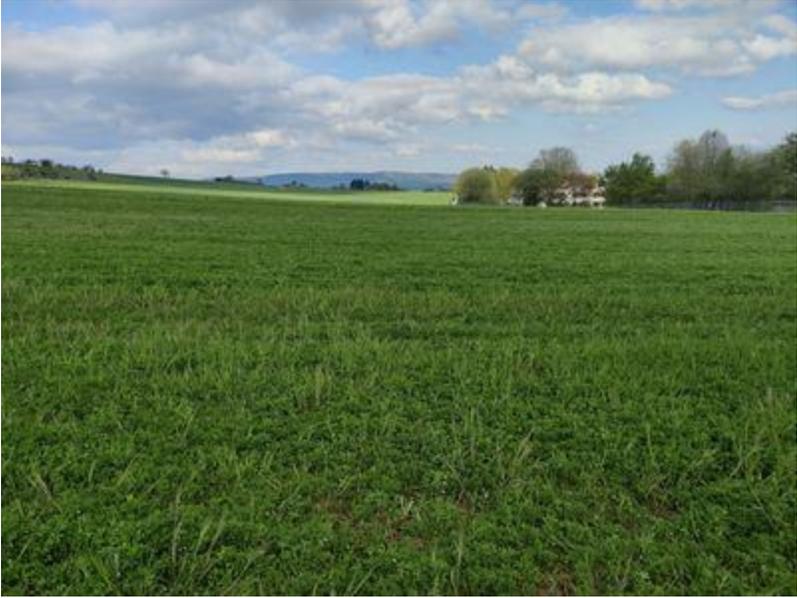
#BCE Feldkirchen Im Bereich oberhalb der Landesblindenschule laufen einige Abflusskonzentrationen auf die Bebauung zu. Probleme sind bisher nicht bekannt. In diesem Bereich scheint eine Senke vorzuliegen.

Ggf. Verwallungen im nördlichen Bereich des Geländes der Landesblindenschule zum Schutz vor zulaufendem Wasser anlegen.

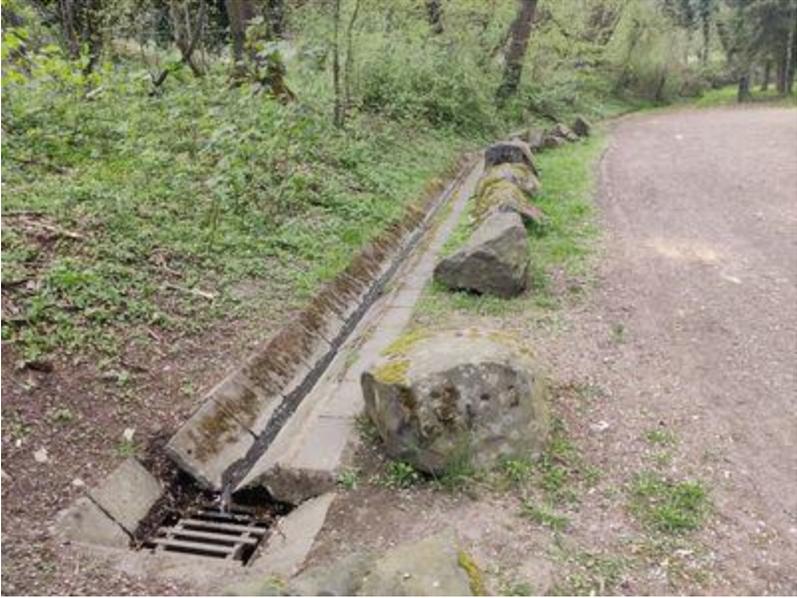
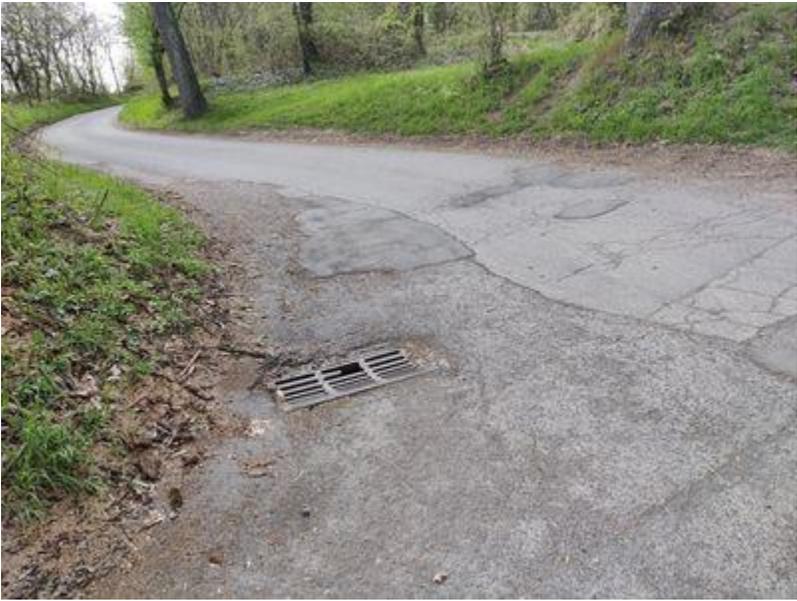
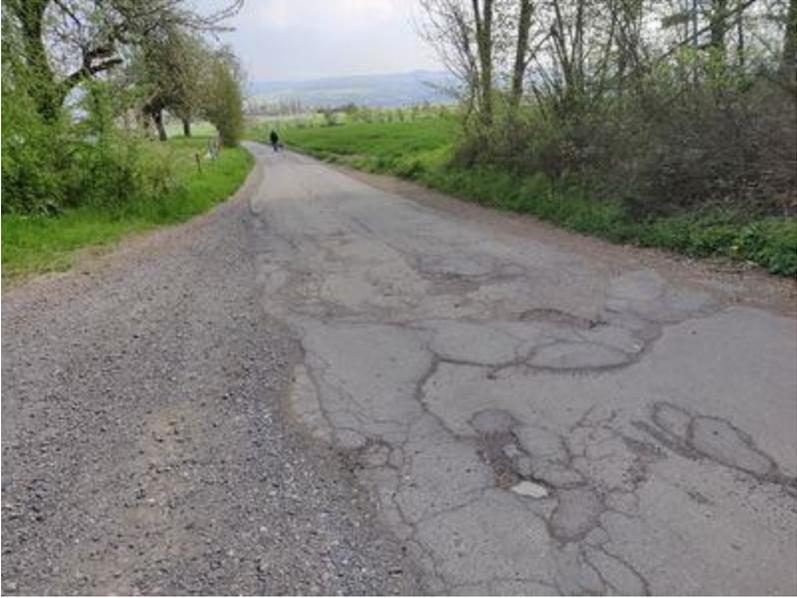
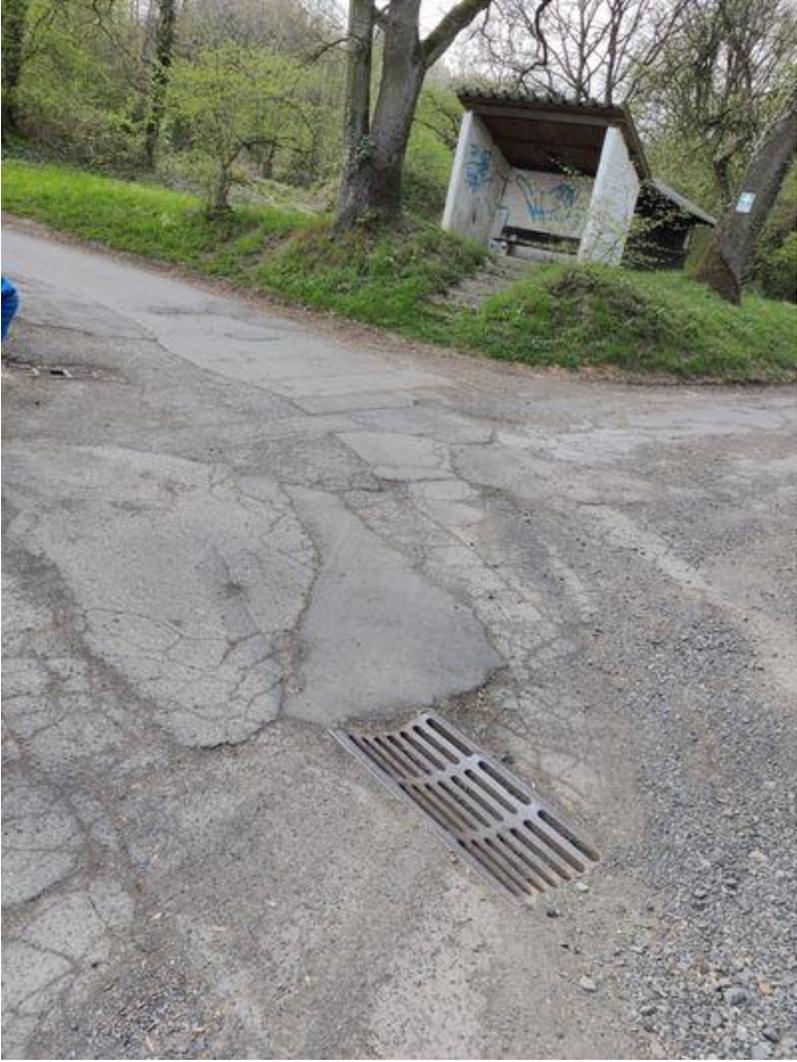
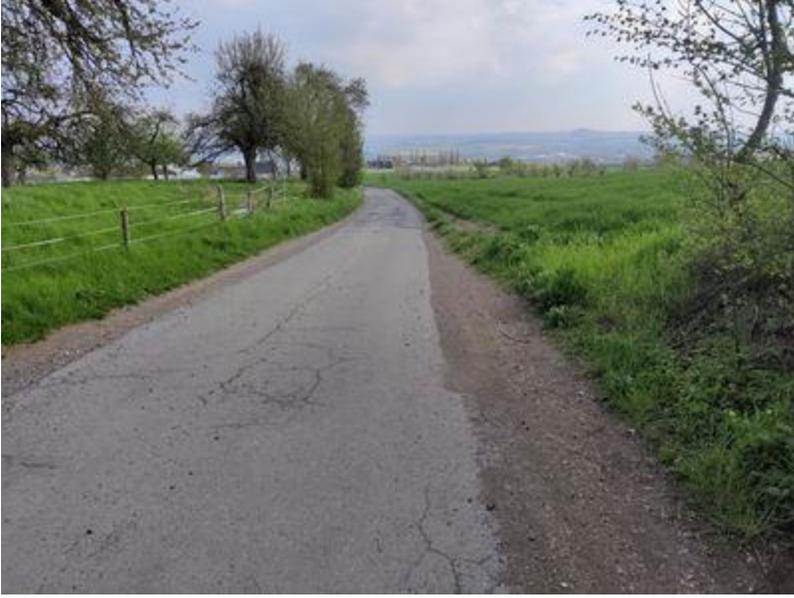
#BCE Feldkirchen Der Kreuzungsbereich ist als kritisch bekannt, da Wasser aus verschiedenen Richtungen oberhalb der Kreuzung zufließt und entlang der Straße in südöstliche Richtung läuft. Oberhalb engt eine Halbschale den Fließquerschnitt ein. Die Umgestaltung des Kreuzungsbereichs ist konkret im Gespräch. Unterhalb der Kreuzung fließt das Wasser von den Feldern auf die Straße, da diese teilweise höher liegen, teilweise versperren kleine Erhöhungen den Abflussweg auf die Felder.

An der Höhenstraße weiter unten liegende Felder liegen teilweise tiefer als die Straße. Wo möglich sollte der Abfluss von der Straße auf die Felder ermöglicht werden. Einläufe an Kreuzung sollten freigehalten werden, ggf. Umgestaltung der Kreuzung.

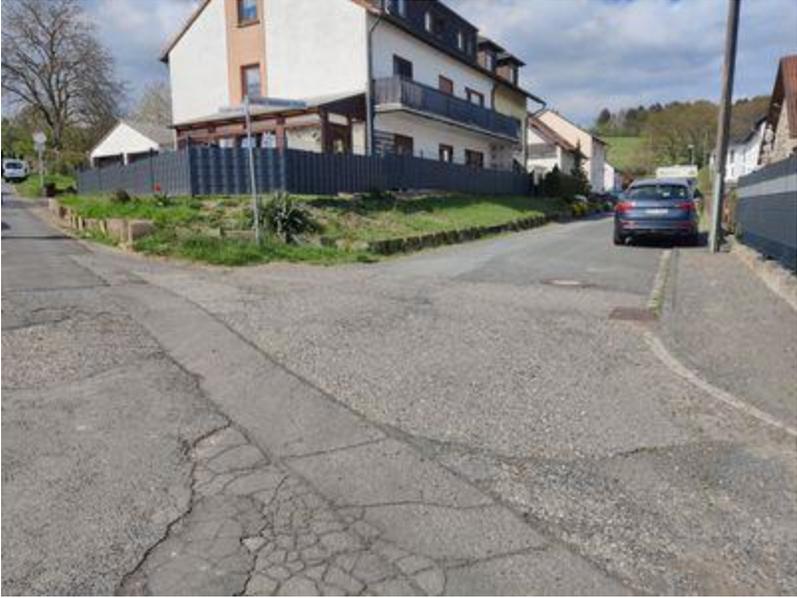
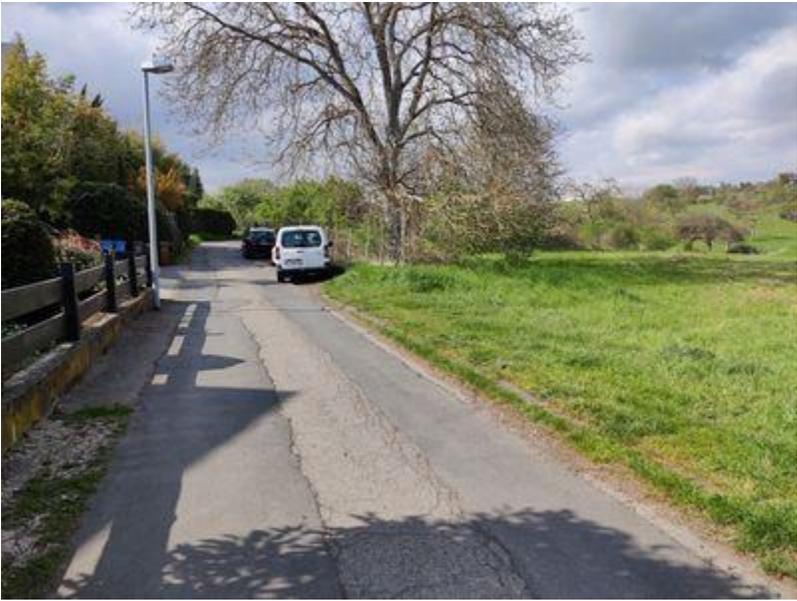
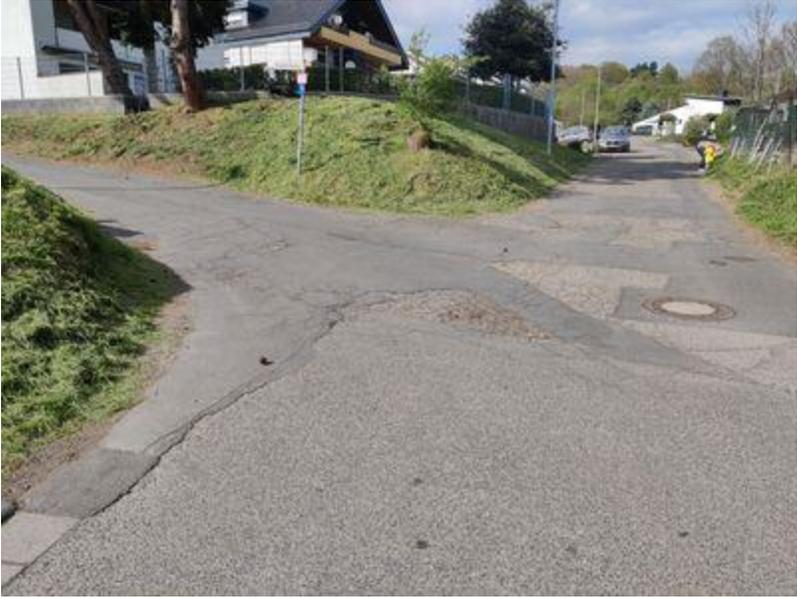
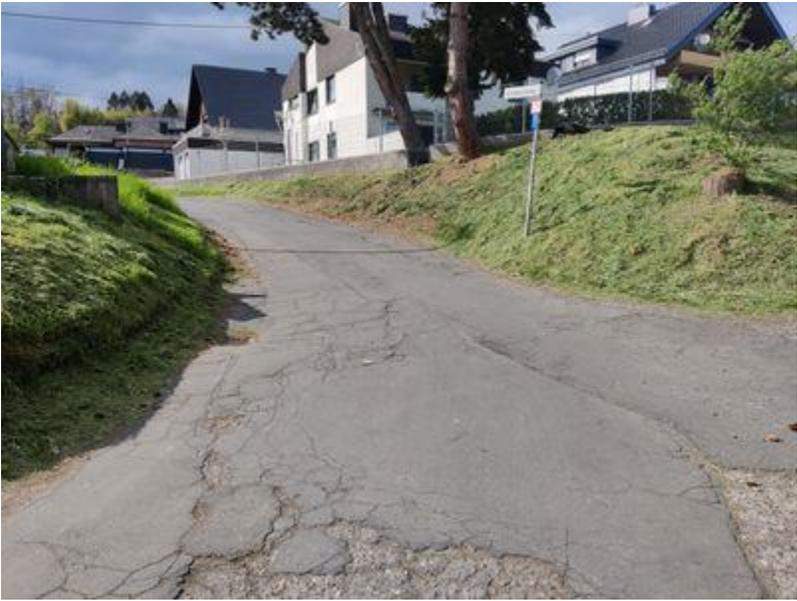
#BCE Feldkirchen Der Grabersweg ist als Gefahrenstelle bekannt. Das Wasser läuft im Starkregenfall die Straße entlang. Einige Gebäude liegen etwas höher als die Straße, ein paar tiefer gelegene Bereiche sind jedoch auch vorhanden.

Es wäre zu überprüfen, ob einige tiefer gelegene Bereiche an Gebäuden vorliegen, welche mit kleineren baulichen Maßnahmen geschützt werden können.

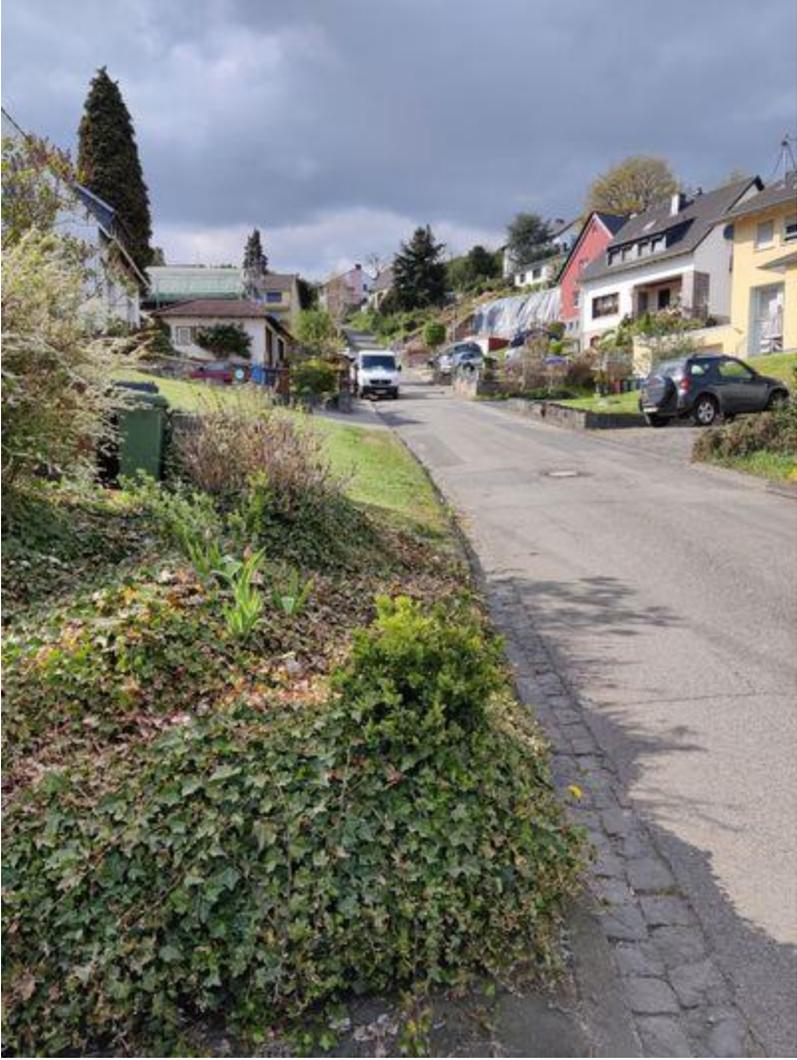
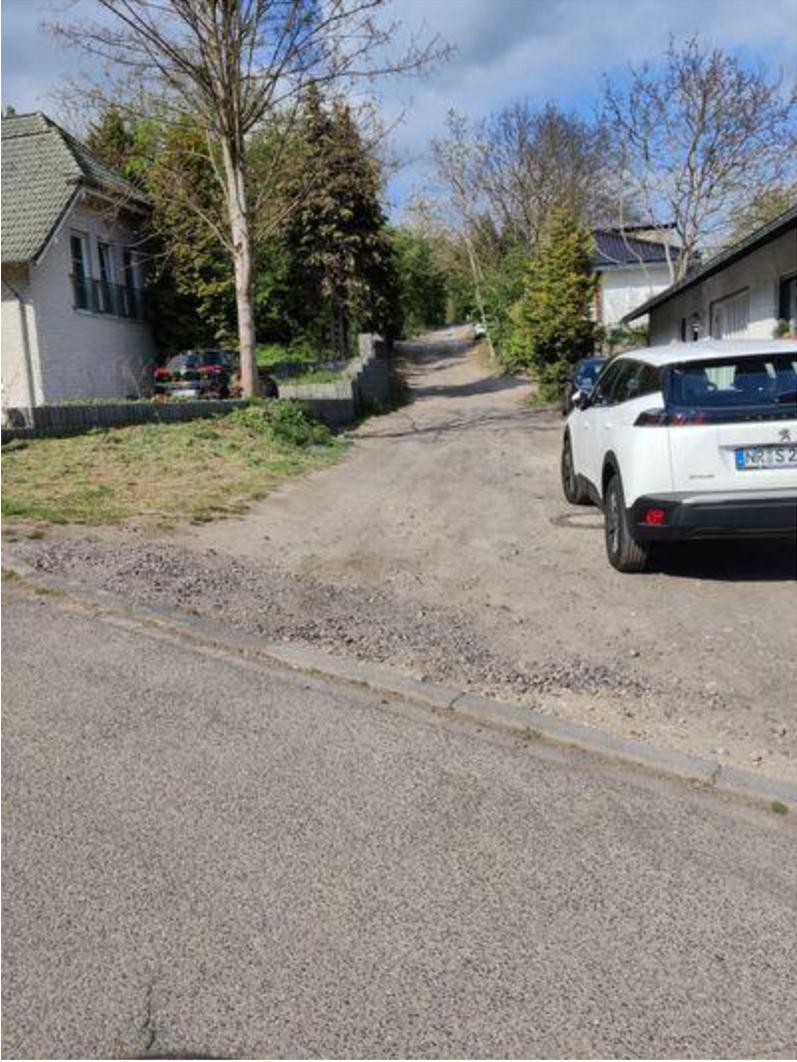
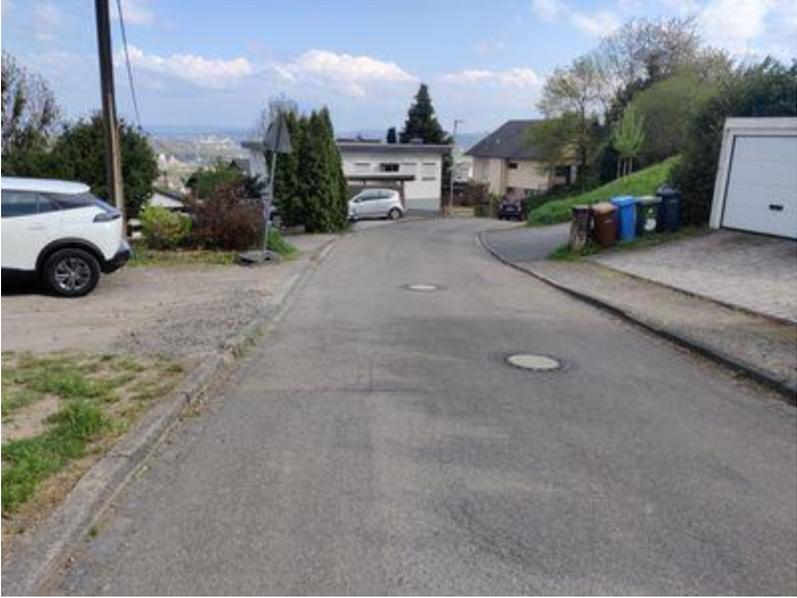
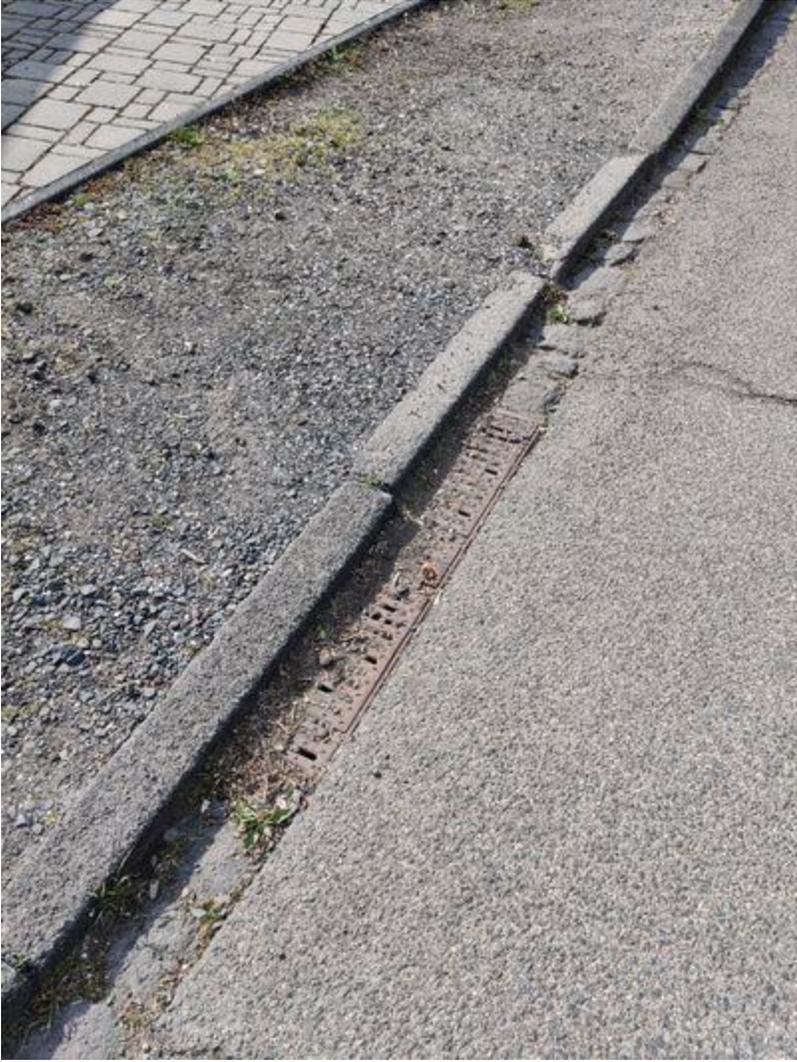
#BCE Feldkirchen Starkes Gefälle führt zu hoher Abflusskonzentration entlang der Straße "Im Felster". Es ist bekannt, dass das Wasser bei Starkregen die Straße herunterkommt. Laut Angaben Ortsvorsteher / Anwohner gab es hier vor Jahren eine Ortsbegehung, seitdem ist jedoch nichts geschehen.

Aufgrund des starken Gefälles sind die Möglichkeiten für Maßnahmen begrenzt. Einläufe sollten freigehalten werden. Es sollte sichergestellt werden, dass das Wasser kontrolliert die Straße herunterlaufen kann. Ggf. kleinere bauliche Maßnahmen zur Sicherung von Gebäuden, sofern betroffen.

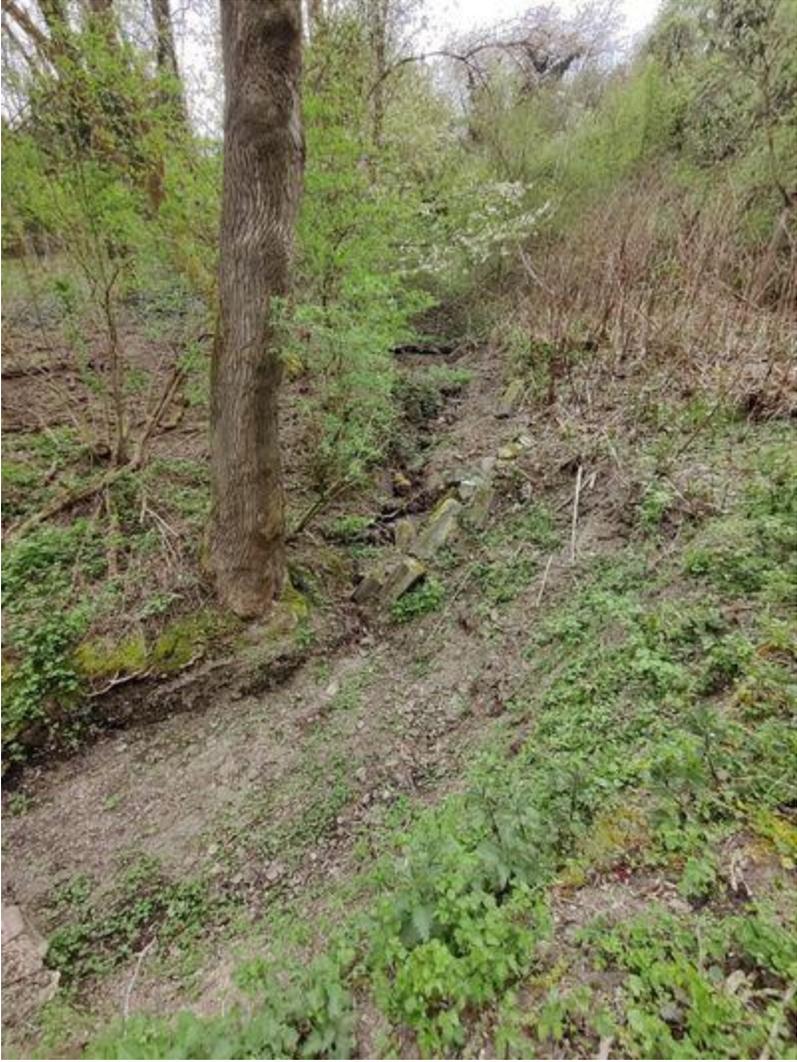
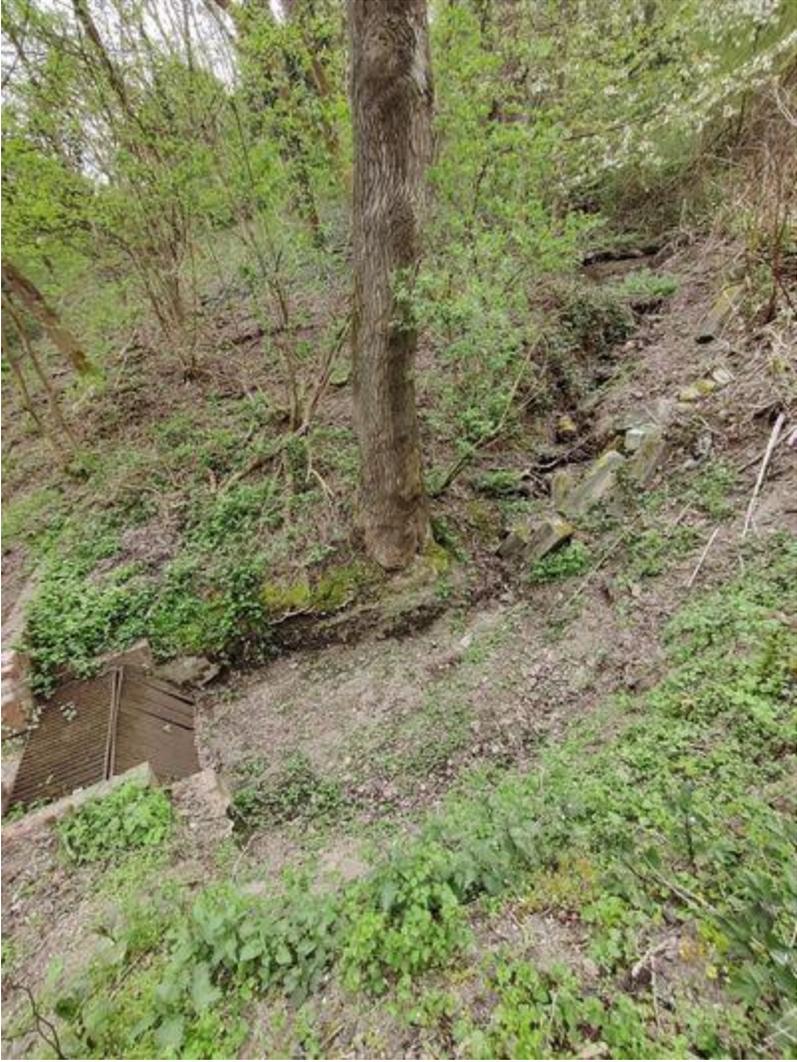
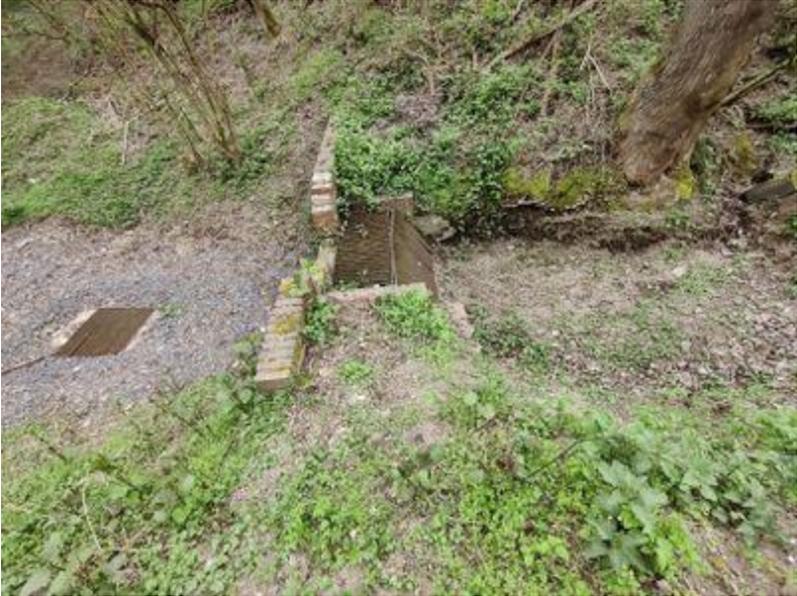
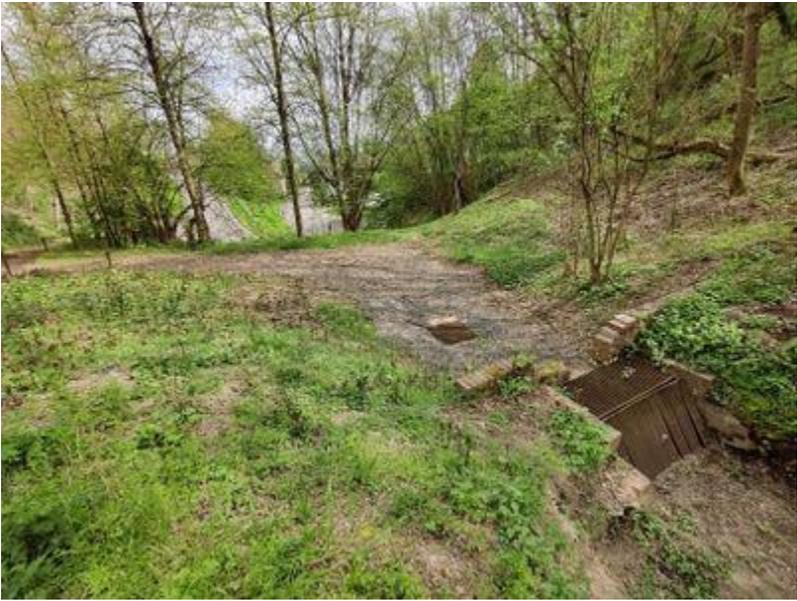
#BCE Feldkirchen Das Wasser läuft über eine Kaskade auf die Straße. Das Rohr der Verrohrung hat einen Durchmesser von etwa 200mm. Wasser gelangt in diesem Bereich u.a. aus Außengebieten in Waschbach.

- Sicherstellung der Freihaltung des Einlaufbauwerks - Überprüfung der Abflusssituation (Kapazitäten der Verrohrungen)

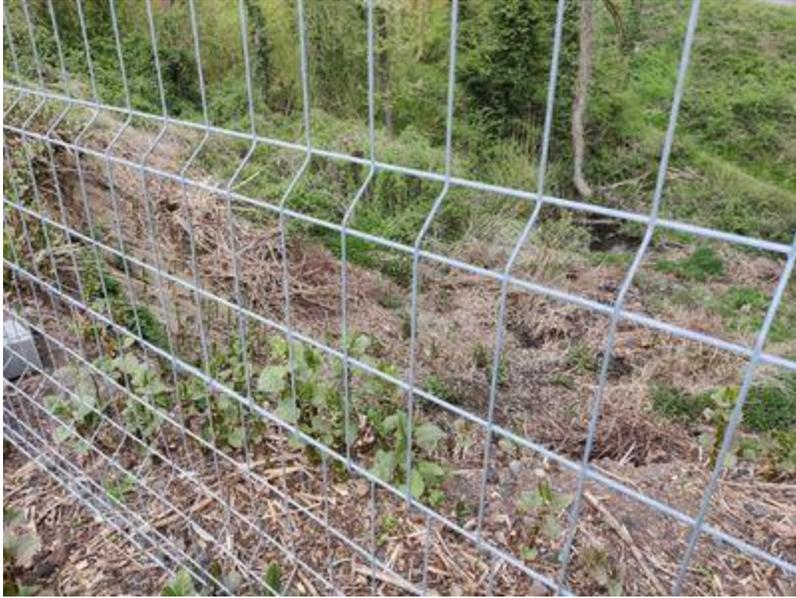
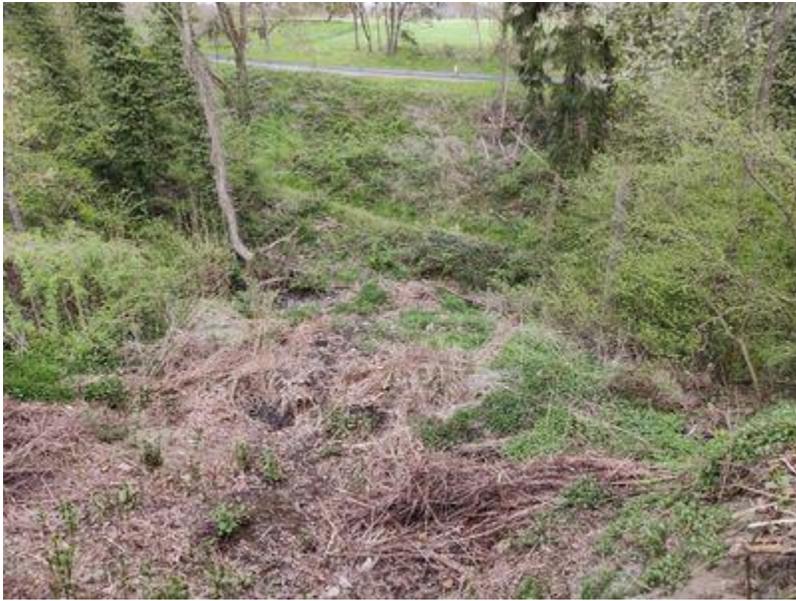
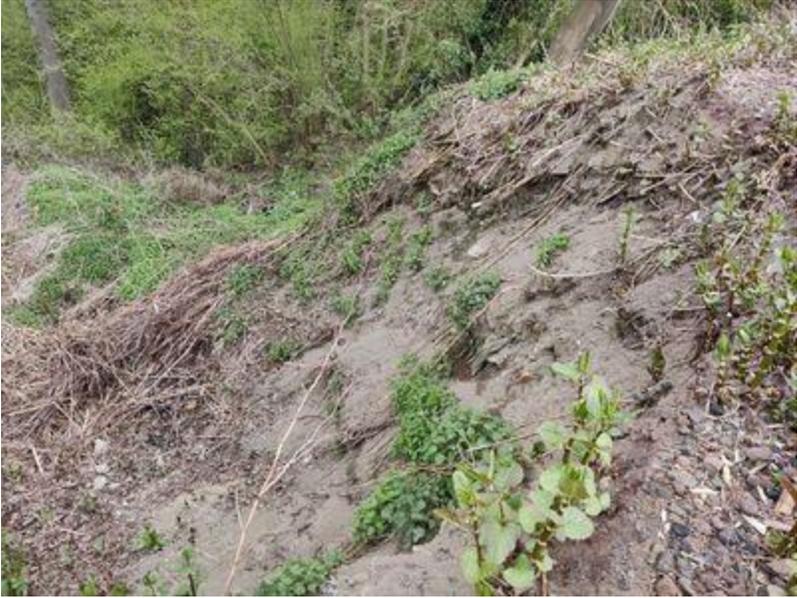
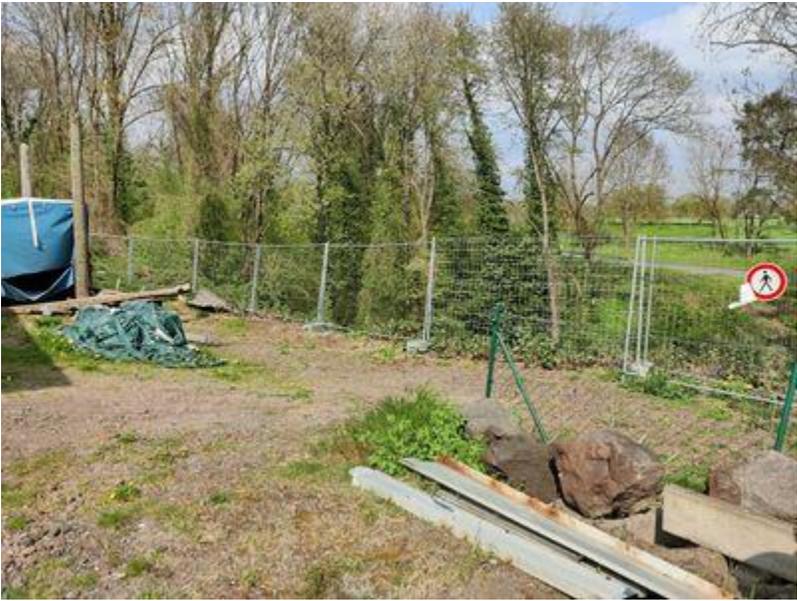
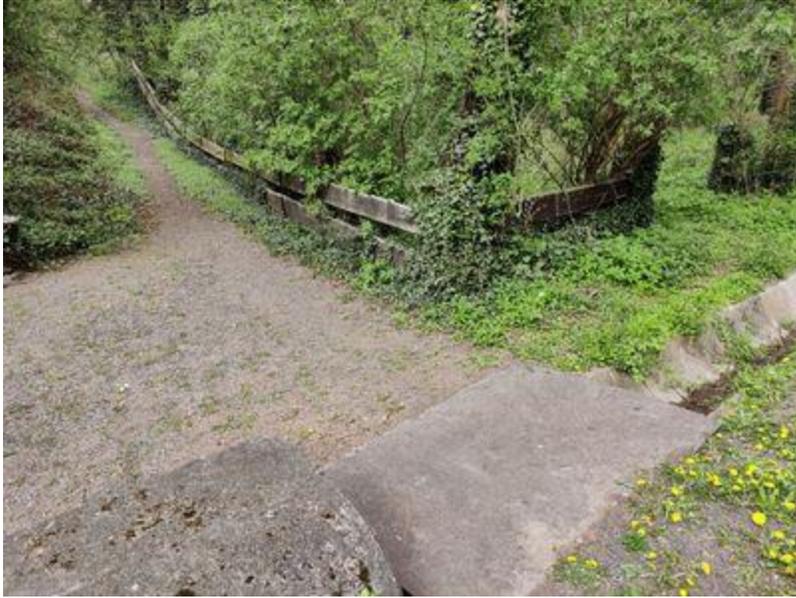
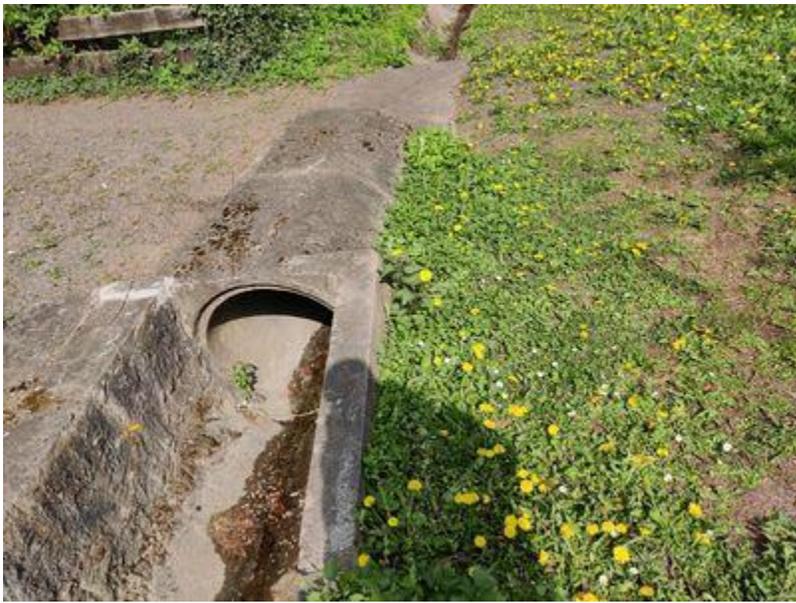
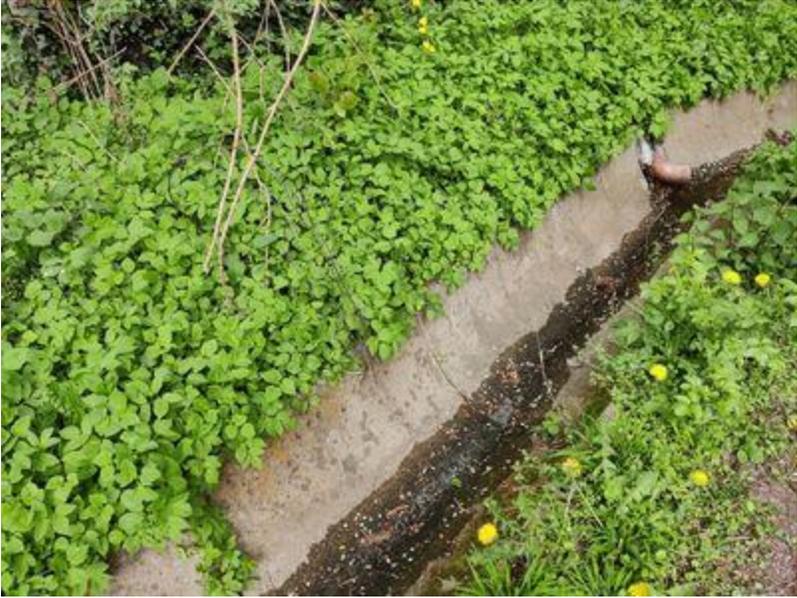
Hangrutsche oder Abtrag von Boden entlang von Wegen

#BCE Feldkirchen Mitte/Ende Mai 2018 kam es hier zu einem Hangrutsch. Wasser tritt an verschiedenen Stellen aus dem Hang aus. Es handelt sich um Grundwasser, nicht um Oberflächenwasser. Die Stadt Neuwied hatte ein Gutachten zu diesem Hangrutsch beauftragt. Eine Steinschüttung reicht laut des Gutachtens zur Stabilisierung nicht aus, Wand wäre erforderlich.
