Vermerk	Ortsbegehung Nr. 9: Rodenbach	Björnsen Beratende Ingenieure GmbH Maria Trost 3 56070 Koblenz Telefon +49 261 8851-0 Telefax +49 261 8851-191 info@bjoernsen.de www.bjoernsen.de
Thema	Örtliches Starkregenvorsorgekonzept Stadt Neuwied	Sitz und Registergericht Koblenz HRB 1716
Teilnehmer	Herr Hausmann (Stadtwerke Neuwied / Themenschwerpunkte HW und Starkregen) Herr Reitz (Stadt Neuwied / Leiter Tiefbauabteilung) Herr Ramseger (Servicebetriebe Neuwied / Gewässerunterhaltung Oberflächengewässer) Herr Preis (Ortsvorsteher Rodenbach) Herr Mees (Ortsbeiratsmitglied Rodenbach) Herr Ingenhoff (BCE) Frau Dr. Eichentopf (BCE)	Geschäftsführung Dr.-Ing. Gerhard Björnsen Dipl.-Ing. Architekt Matthias Björnsen Dipl.-Wirtsch.-Ing. Christian Hahn Dr.-Ing. Ronald Haselsteiner Dipl.-Ing. Ulrich Krath Dr.-Ing. Kaj Lippert Dr.-Ing. Michael Probst
Ort	Rodenbach, Neuwied	Projektnummer NRS2044609
Datum	18.05.2021	Unser Zeichen SE/LIP/CI

Erfassung von Starkregenproblemstellen und Maßnahmen

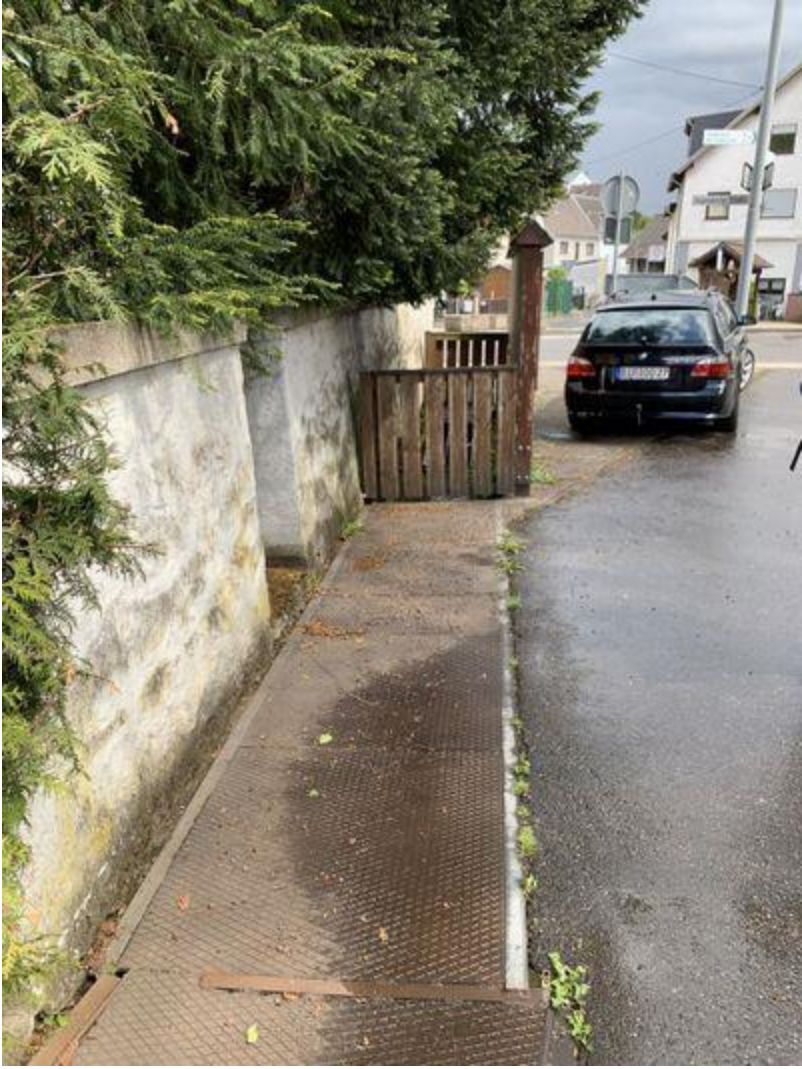
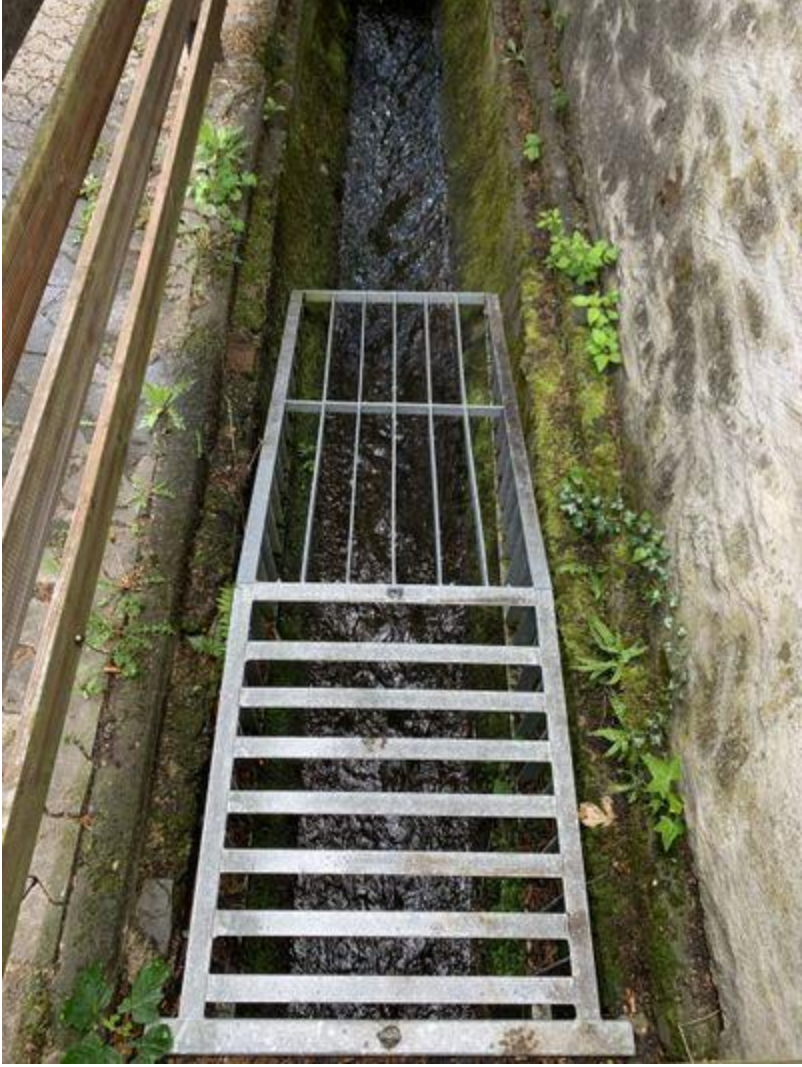
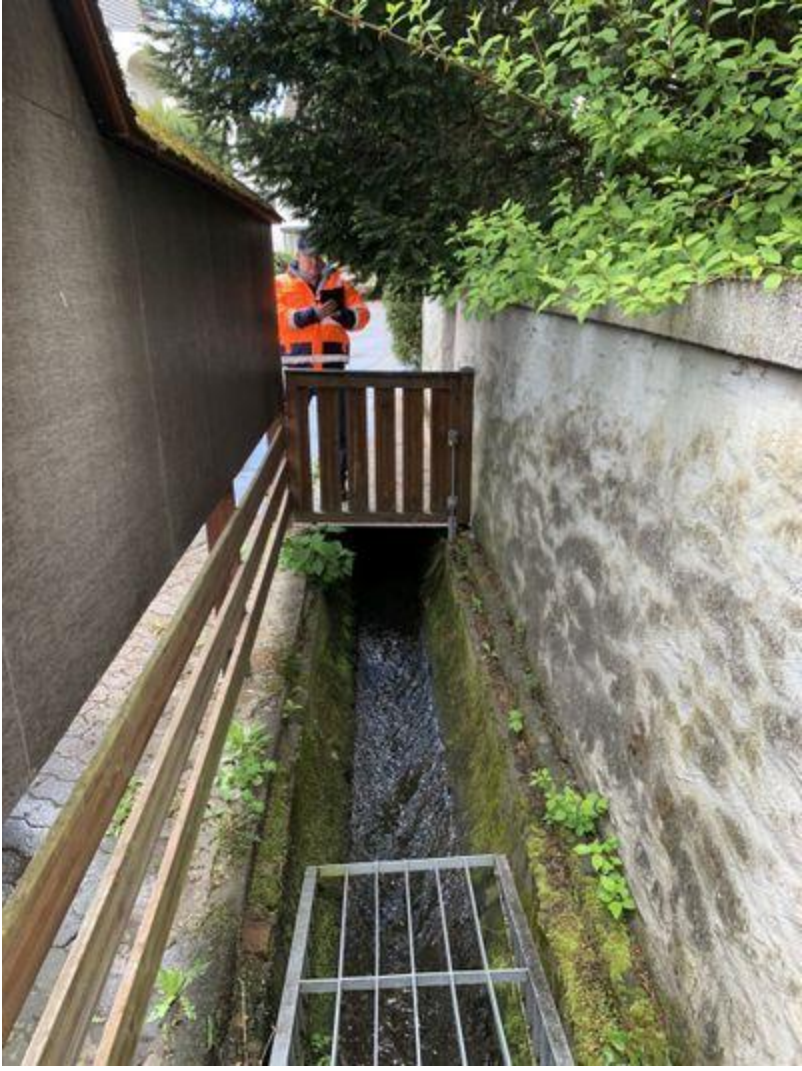
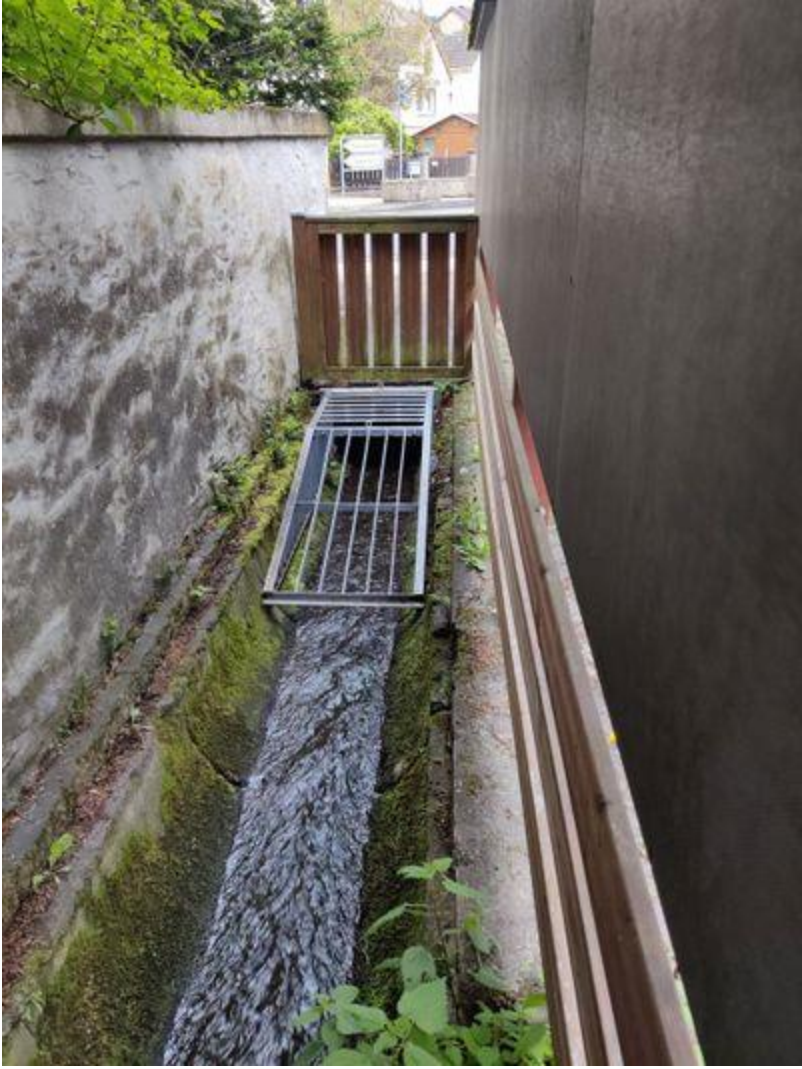
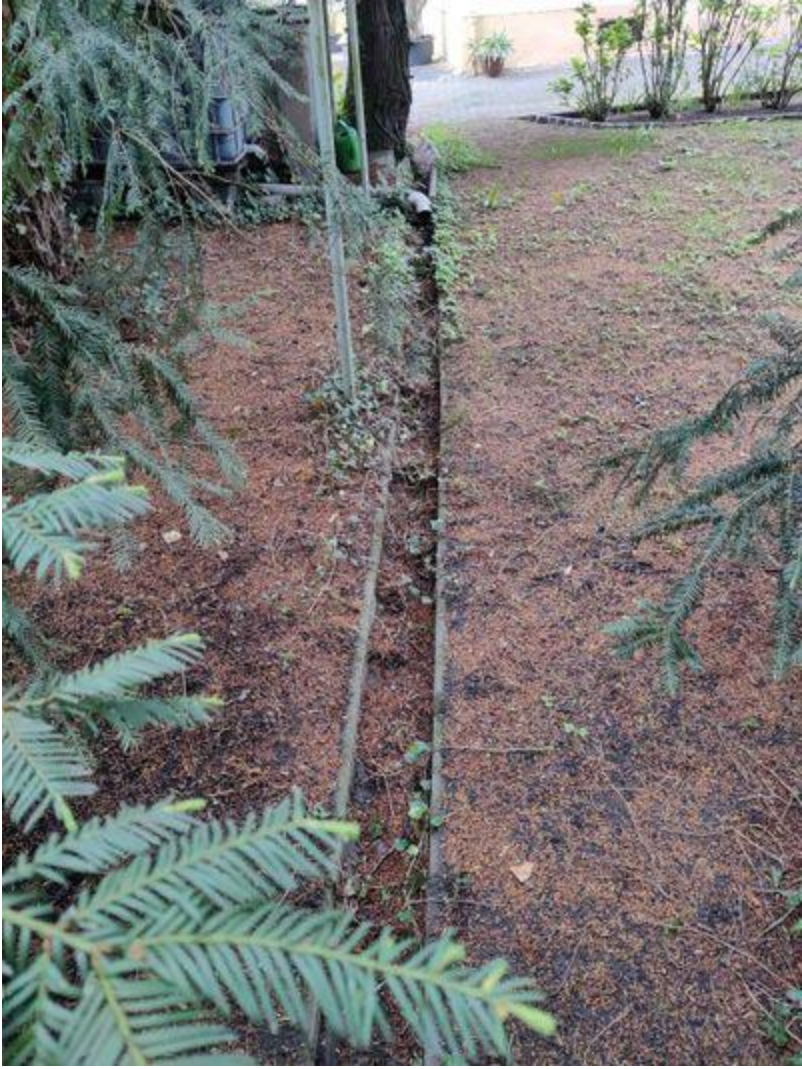
Sonstiges

#BCE Rodenbach Der Einlauf des Buchbachs zur Unterführung unter der Segendorfer Straße / Am Rast wurde vor etwa 1,5-2 Jahren erneuert und optimiert. Zuvor kam es schnell zu Verklausungen, da der Rechen ungünstig angelegt war. Die Entwässerung des angrenzenden Grundstücks führt an dieser Stelle in den Buchbach und könnte vermutlich leicht zu einer Überschwemmung des Grundstücks bei Starkregen und entsprechend vollem Buchbach führen. Das Gefahrenpotential scheint an der betroffenen Stelle auf dem Grundstück begrenzt.

Ggf. Überprüfung und, falls erforderlich, Anpassung der Gartenentwässerung des Grundstücks.

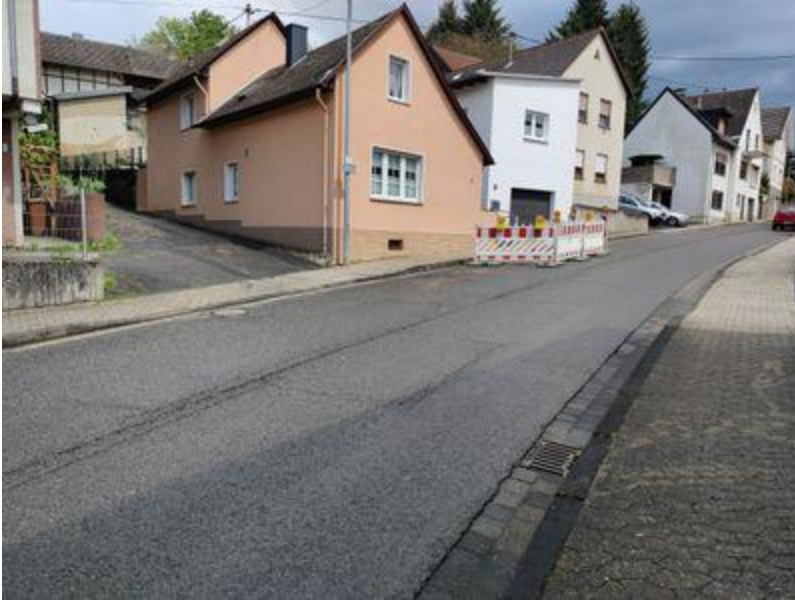
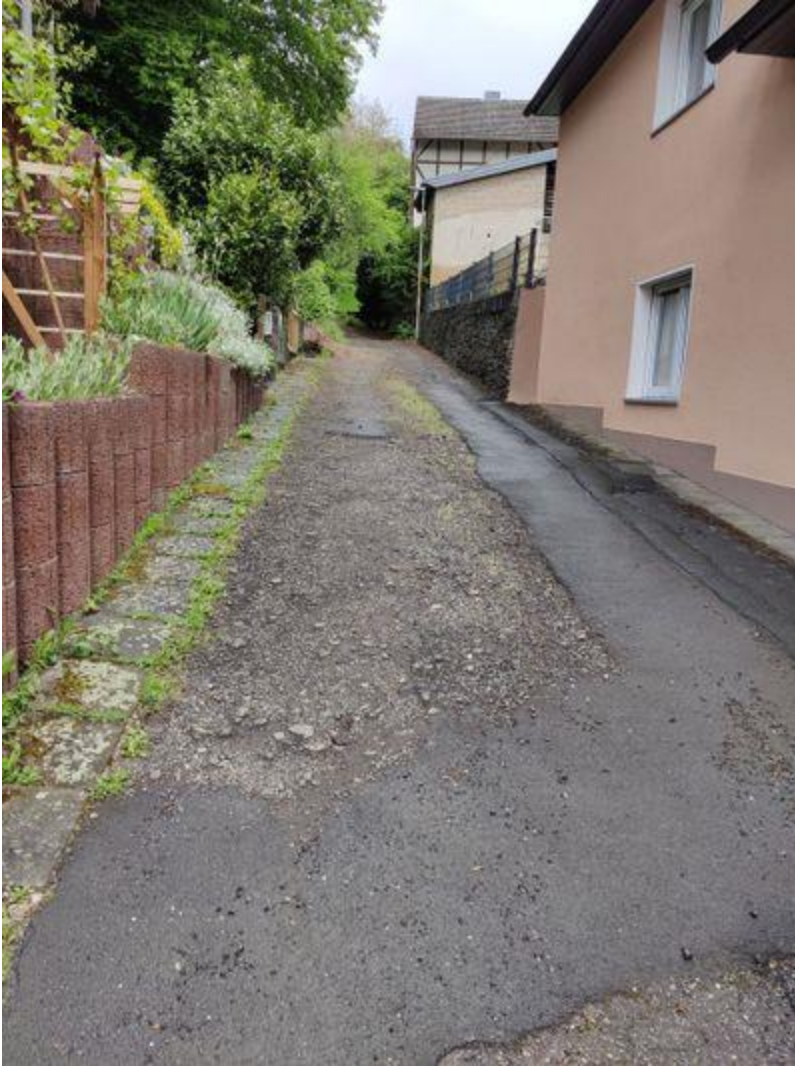
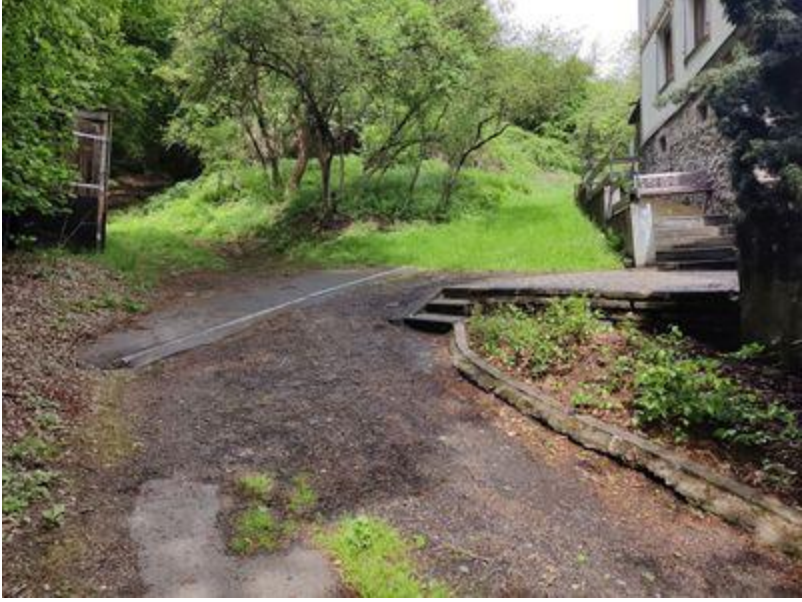
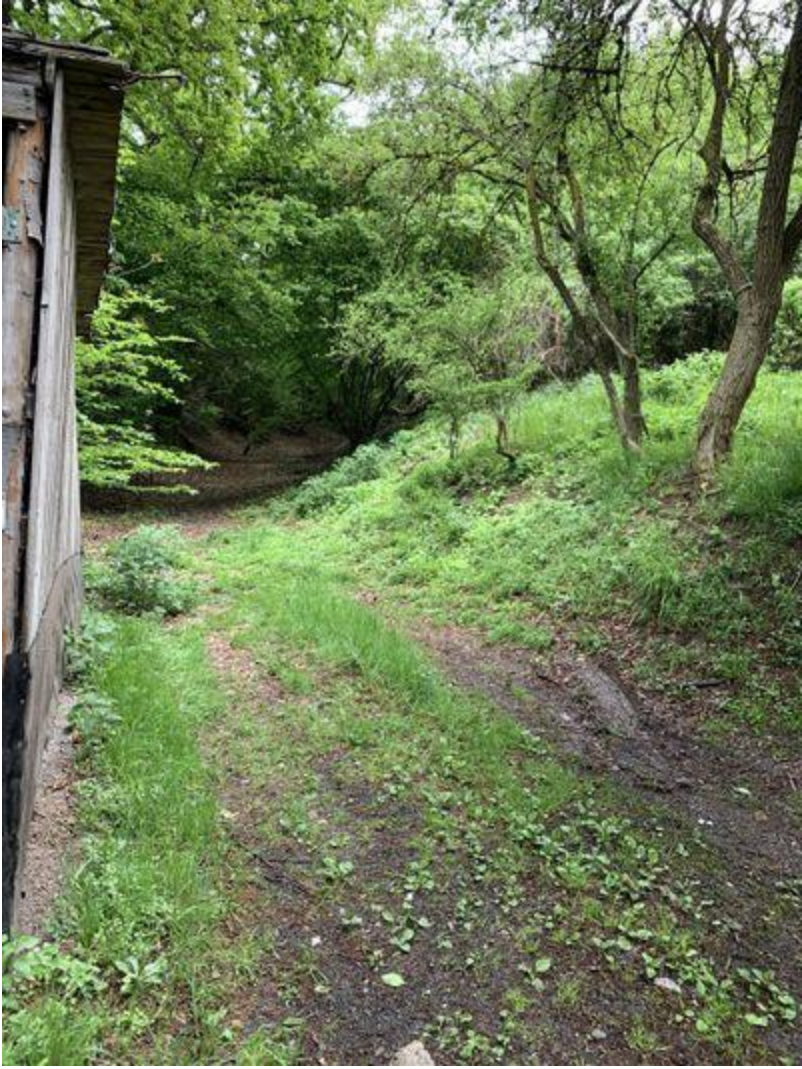
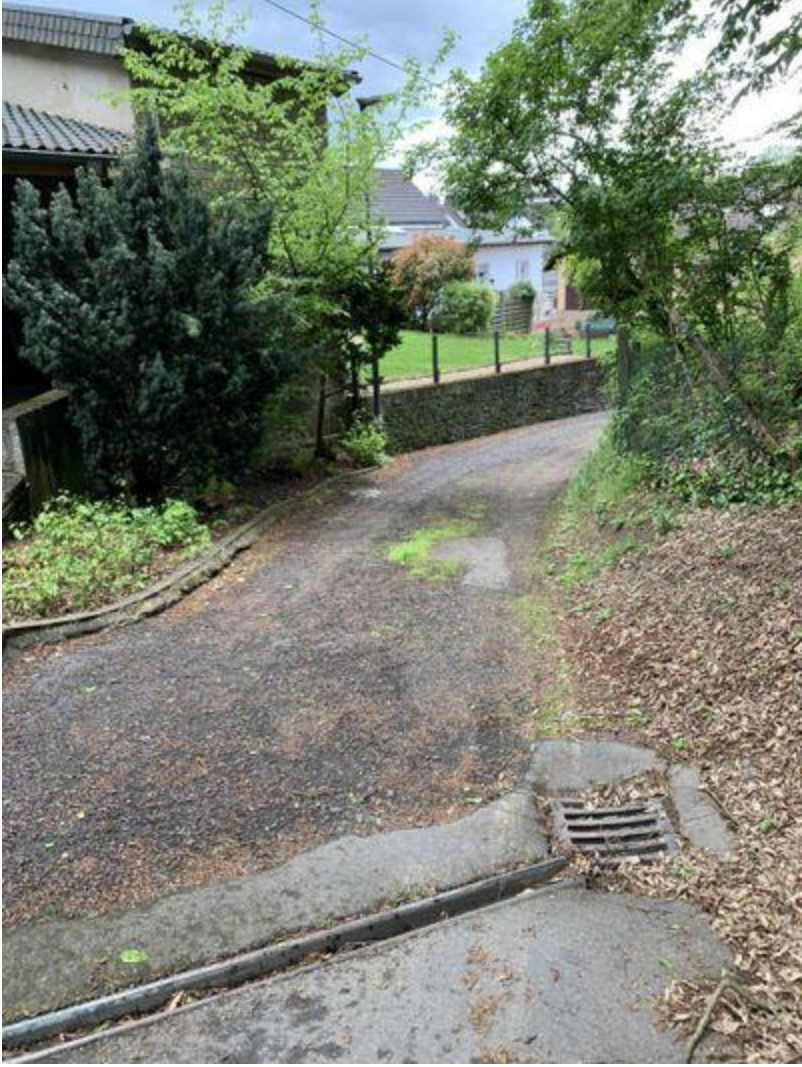
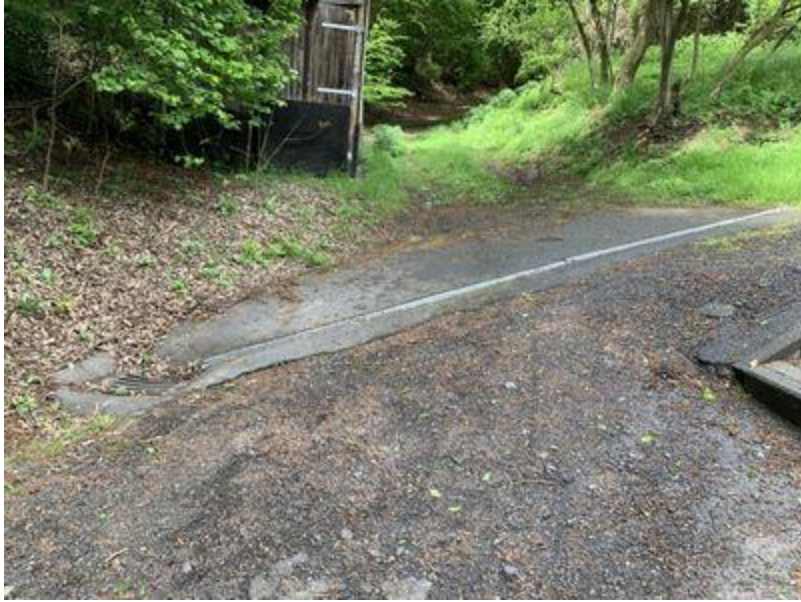
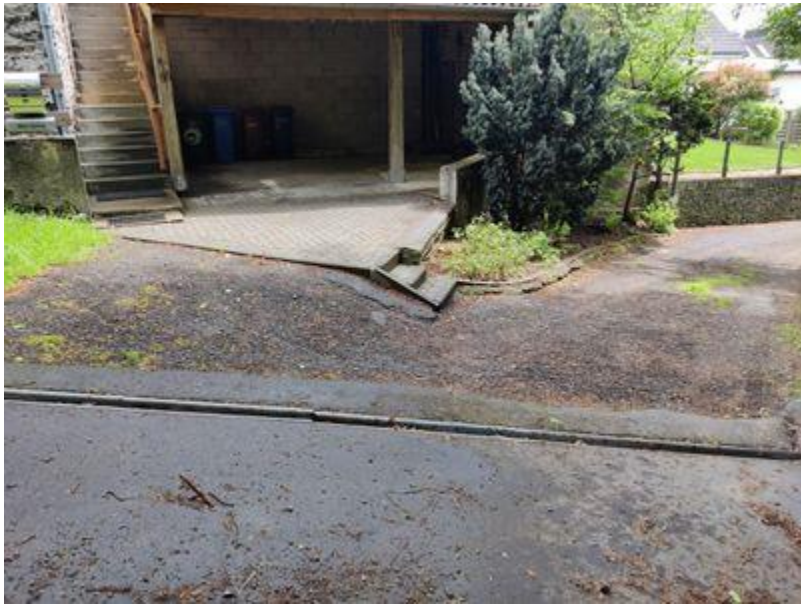
Zu kleine Einläufe, Durchlässe oder Verrohrungen

#BCE Rodenbach An dieser Stelle befindet sich ein Hohlweg mit recht starkem Gefälle. Wasser läuft aus Hohlweg auf Gebäude zu, vsl. insbesondere Einfahrt/Garage betroffen (ggf. kein Keller vorhanden). Ggf. weitere Gebäude betroffen. Die vorhandene Querrinne wird bei Starkregen schnell überströmt und setzt sich zu. Aufgrund der Einfahrt kann die Querrinne an dieser Stelle nicht deutlich erhöht oder vergrößert werden.

- Ausbau der Querschläge: Vergrößerung (ggf. mit Gitter / Rost), Anlegen eines Einlaufs etwas weiter oberhalb, um Einfahrt zugänglich zu halten - Optimierung des Einlaufs

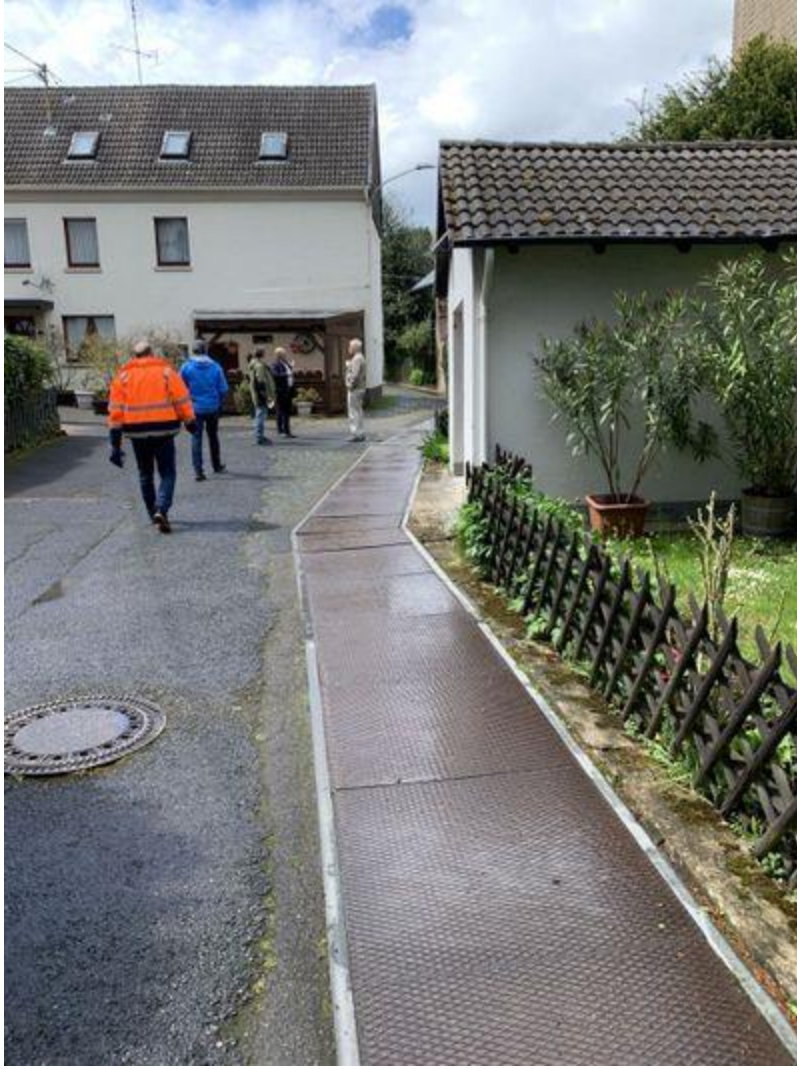
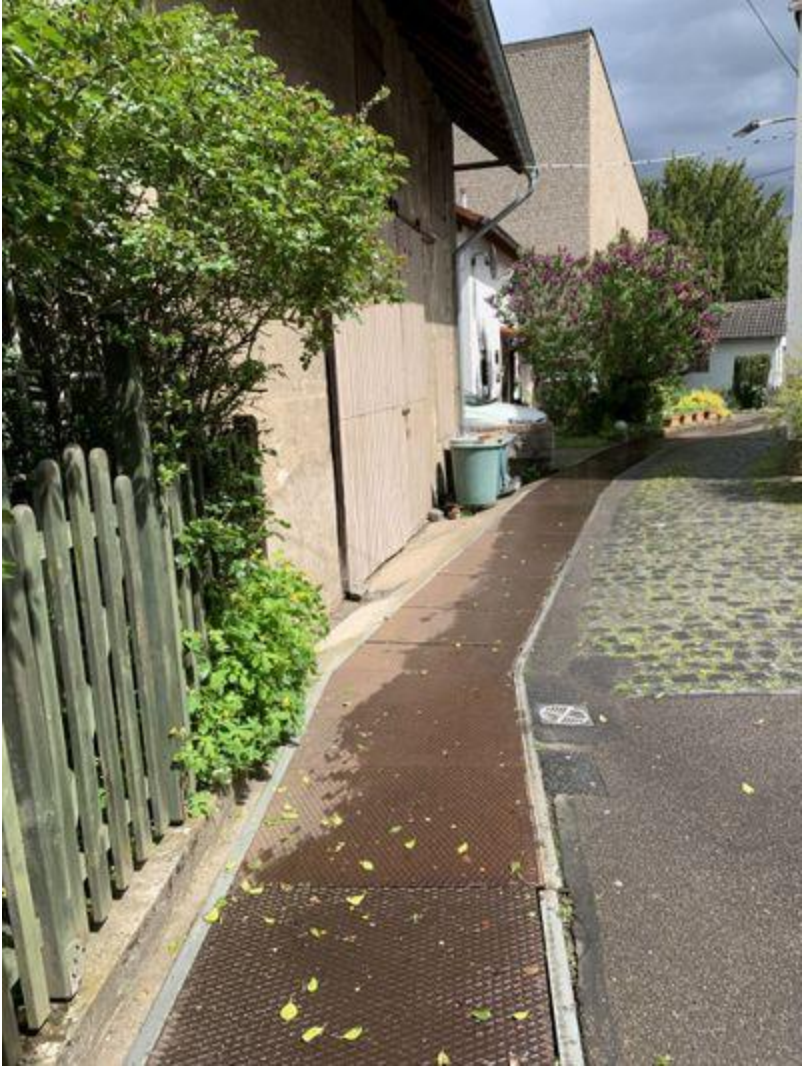
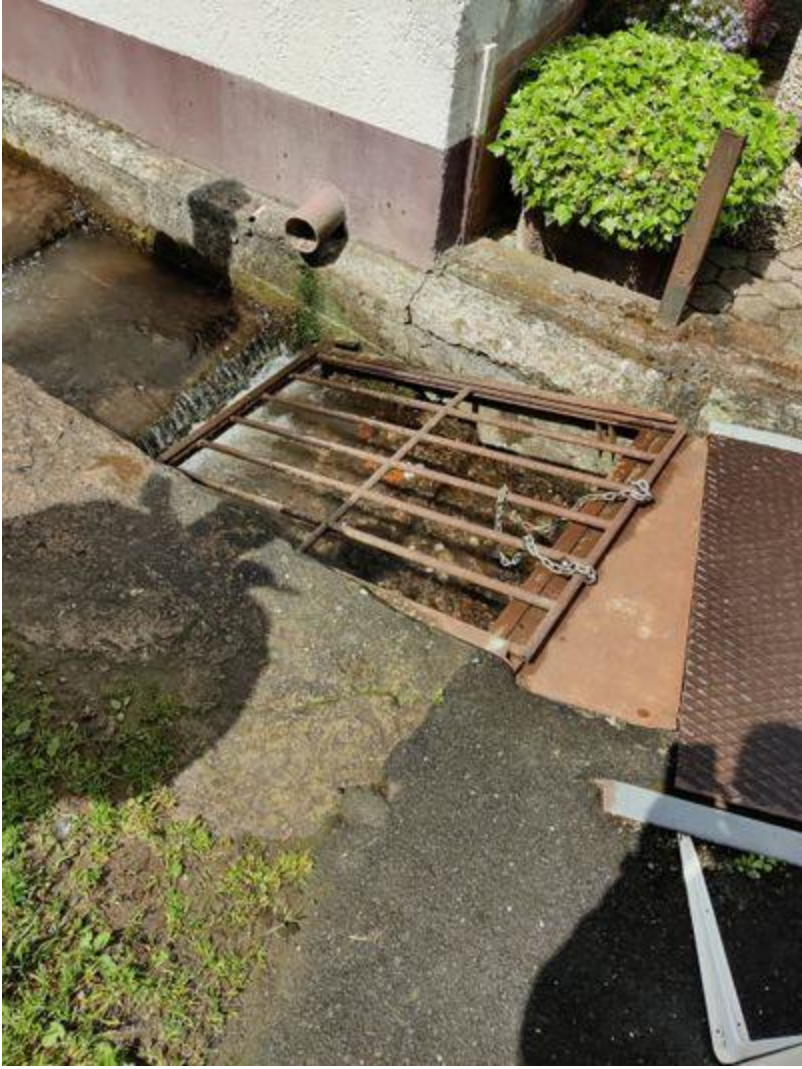
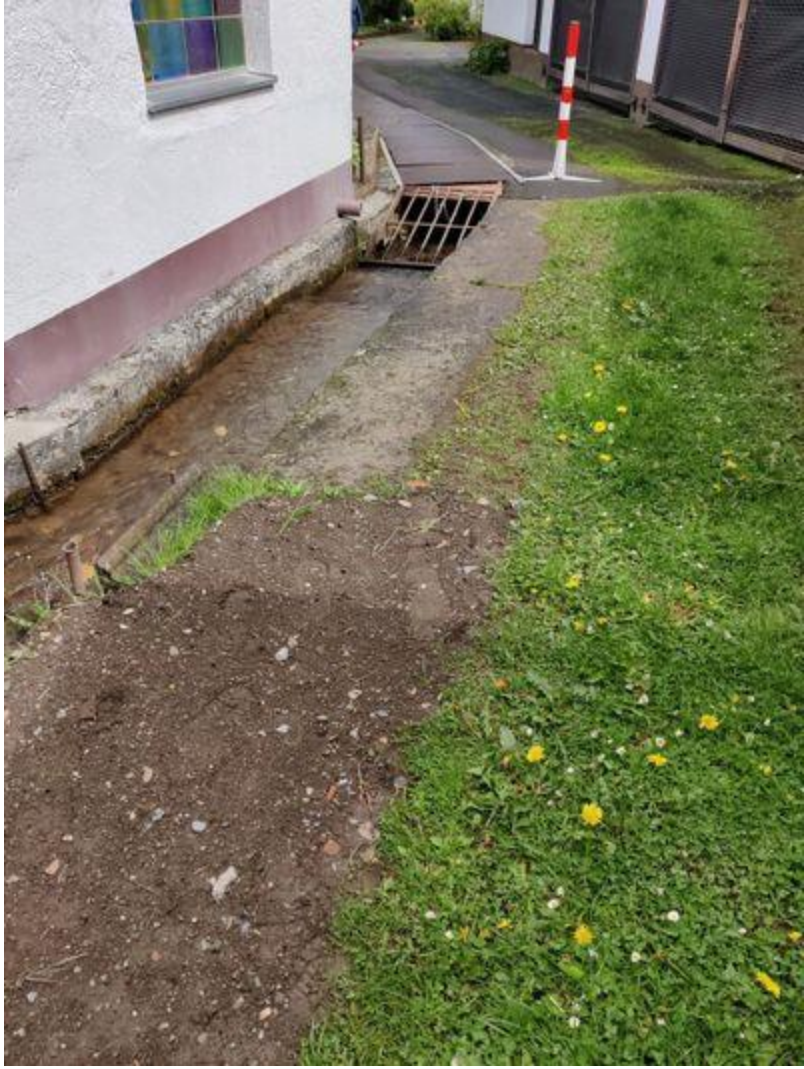
Verstopfung von Einläufen, Durchlässen oder Verrohrungen

#BCE Rodenbach Der Einlaufrechen setzt sich nach Angaben von Anwohnern (Web-App) bei starkem Regen zu, was zu Überschwemmungen mit Betroffenheit umliegender Gebäude führt.

Optimierung Einlaufrechen, ggf. flachere Ausgestaltung. Platten könnten durch Roste ersetzt werden. Ggf. Anpassung Gefälle erforderlich.

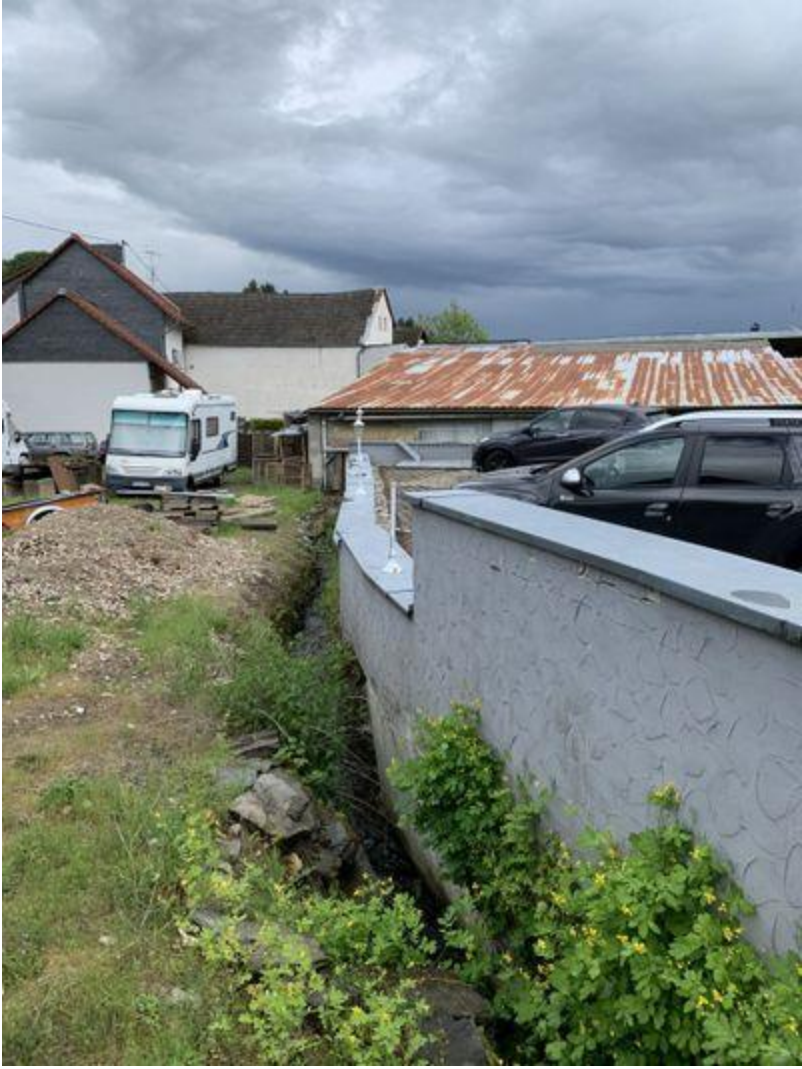
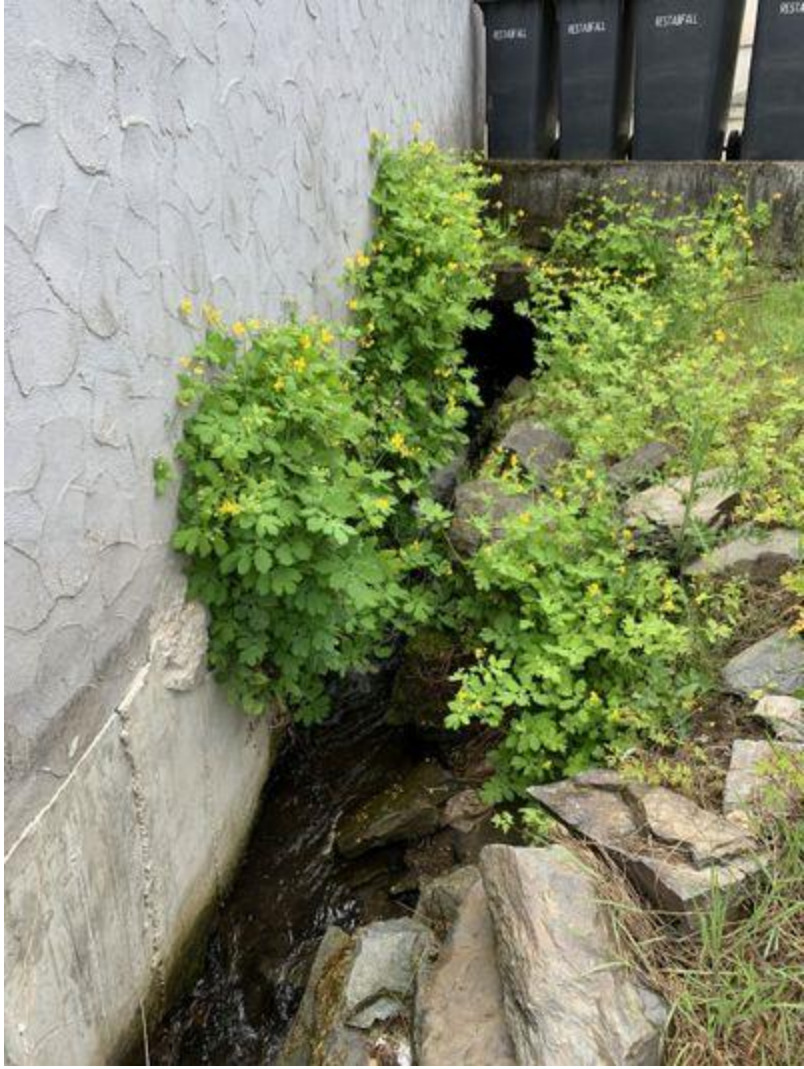
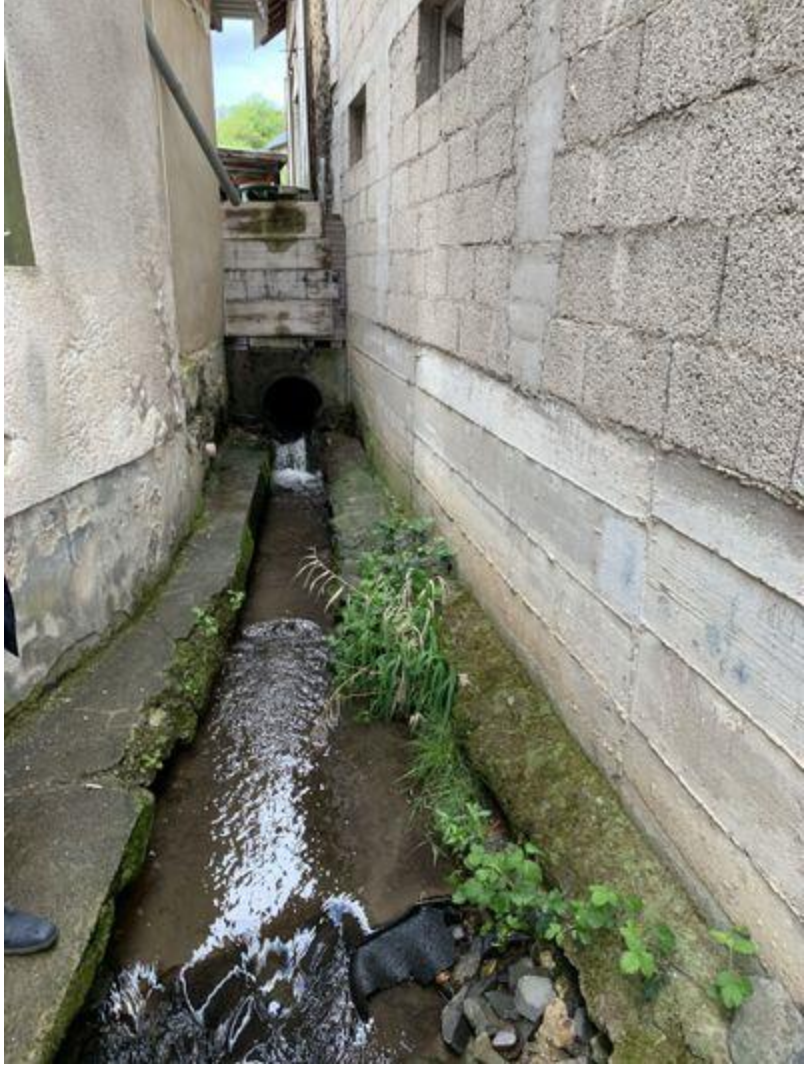
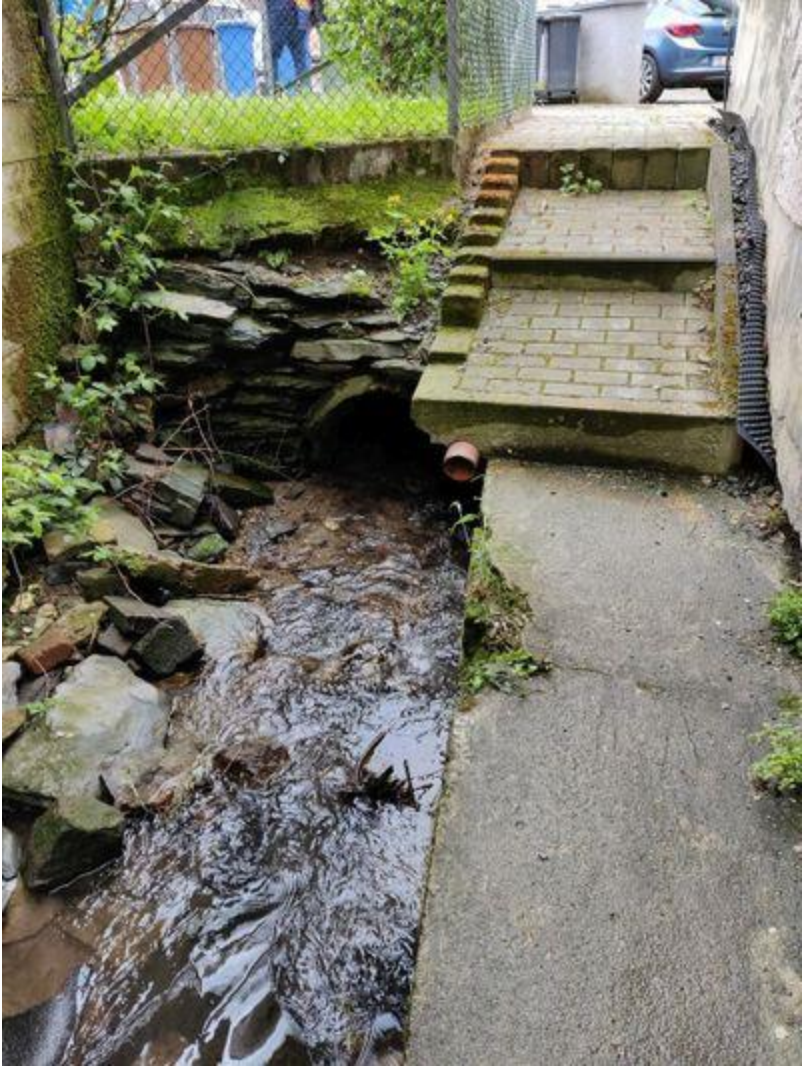
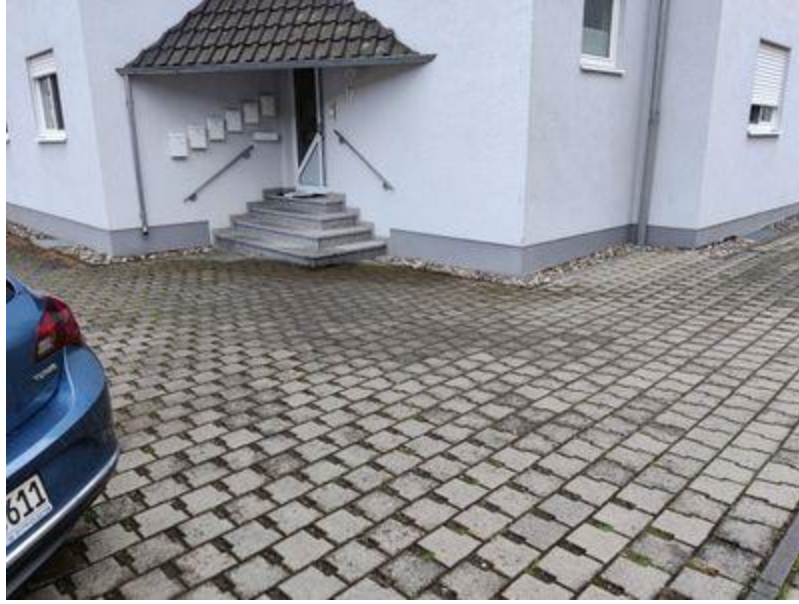
#BCE Rodenbach In diesem Bereich liegt eine abschnittsweise Verrohrung vor. Bislang sind keine Probleme bekannt. Die Bebauung reicht sehr nah an das Gewässer heran. Eine Bruchsteinmauer ist teilweise abgängig und birgt Gefahrenpotential hinsichtl. Verlegung des Buchbachs. Vor einiger Zeit hatte ein Speiskübel, der von einer oberstrom befindlichen Baustelle in den Buchbach gelangt war, die Verrohrung zugesetzt. Es entstand eine Überflutung bei Starkregen. Schäden an Hausnr. 17, in dessen Keller sich Wohnraum befindet.

Ggf. kleine bauliche Maßnahmen (z.B. Erhöhung der Lichtschächte) an Hausnr. 17 empfehlenswert.

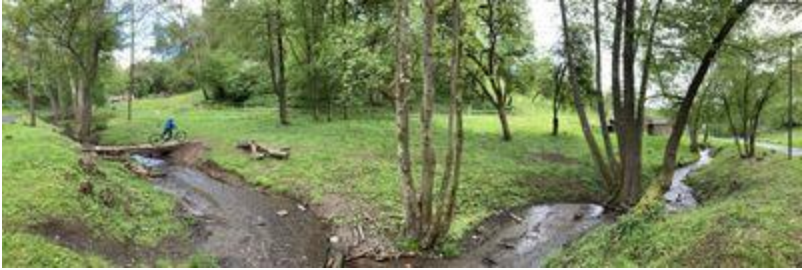
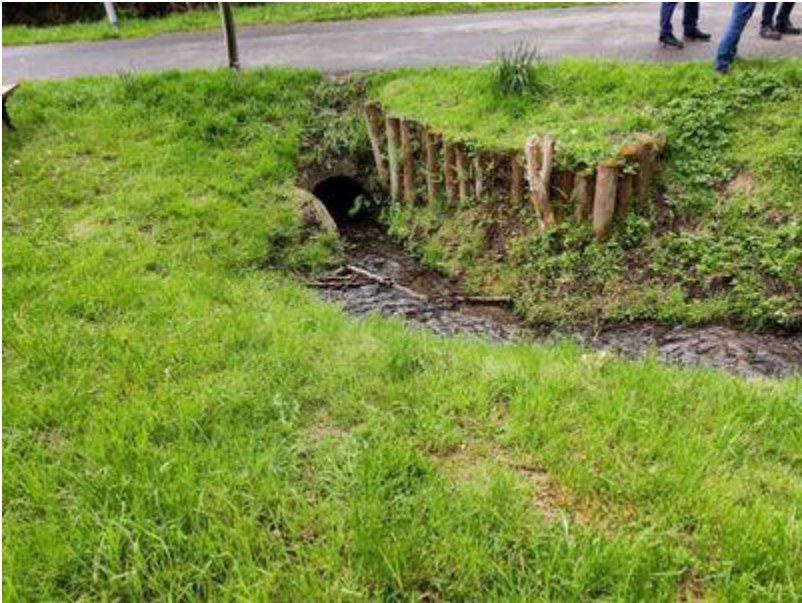
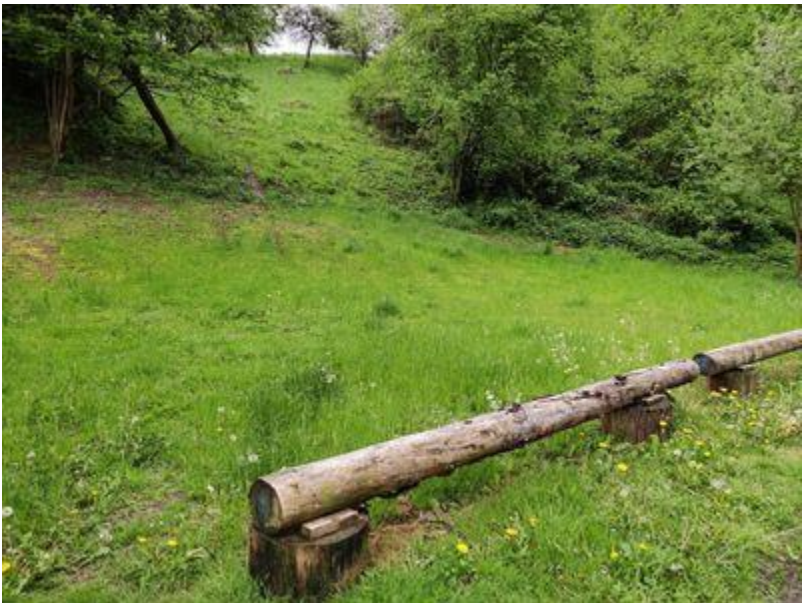
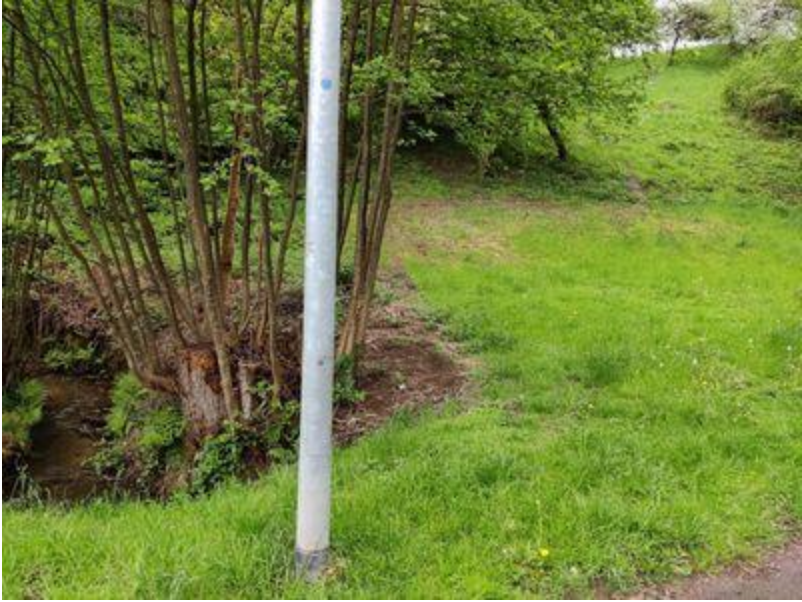
#BCE Rodenbach Die Verrohrung an dieser Stelle scheint unproblematisch. Auf der Grünfläche unterhalb des angrenzenden Hangs sammelt sich nach Angaben der Ortsvorsteher bei Regen Wasser. Der Bereich wirkt unproblematisch, da sich das Wasser auf der Grünfläche zu sammeln scheint. Es gibt einige weitere Grünflächen und Mulden. Die Entfernung zur Bebauung ist recht groß.

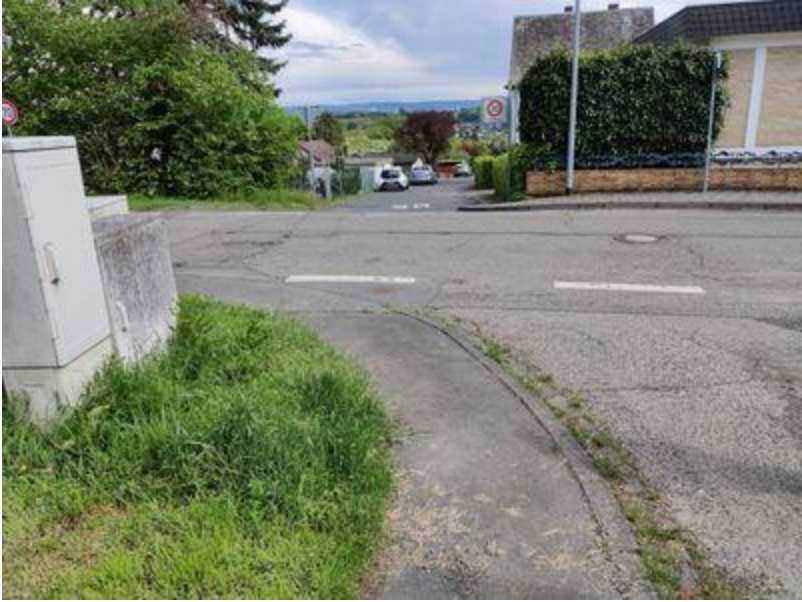
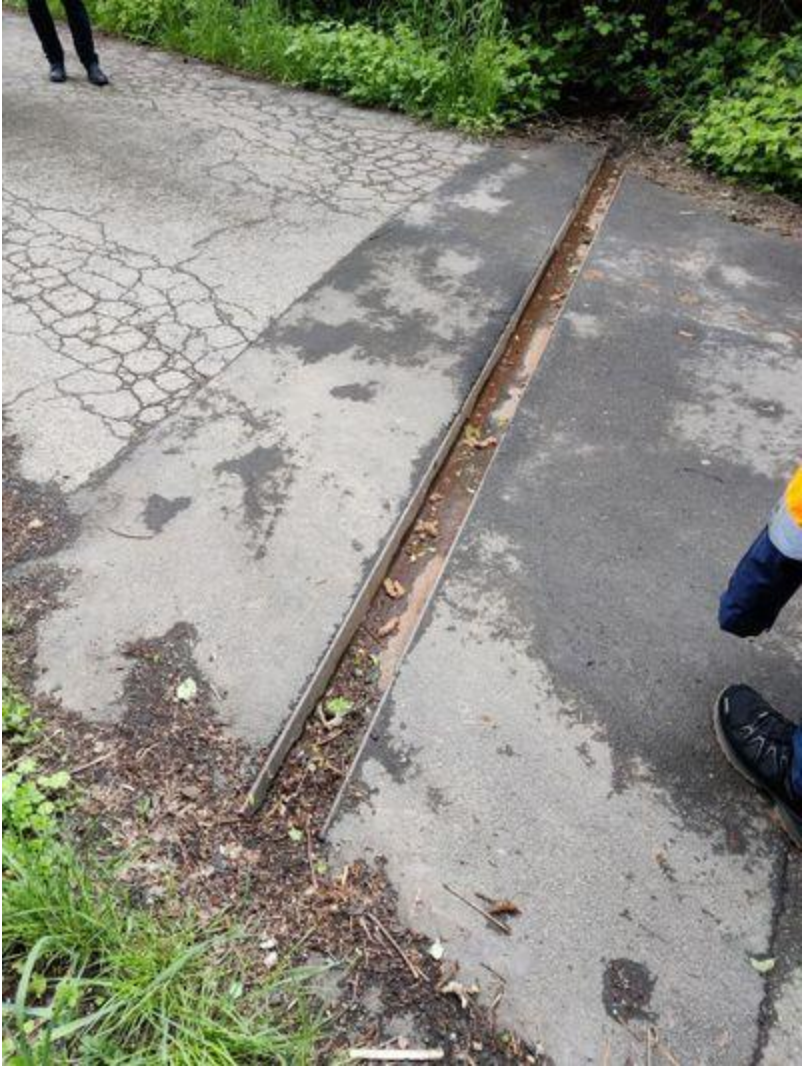
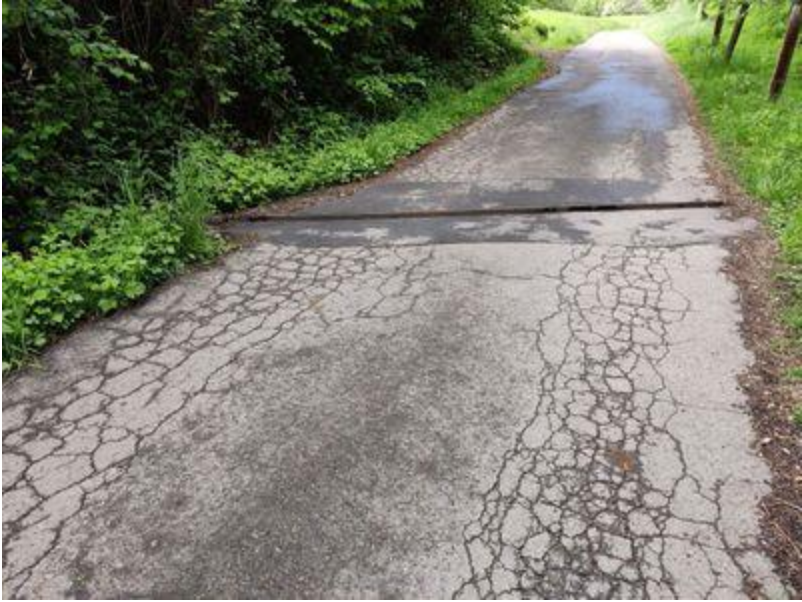
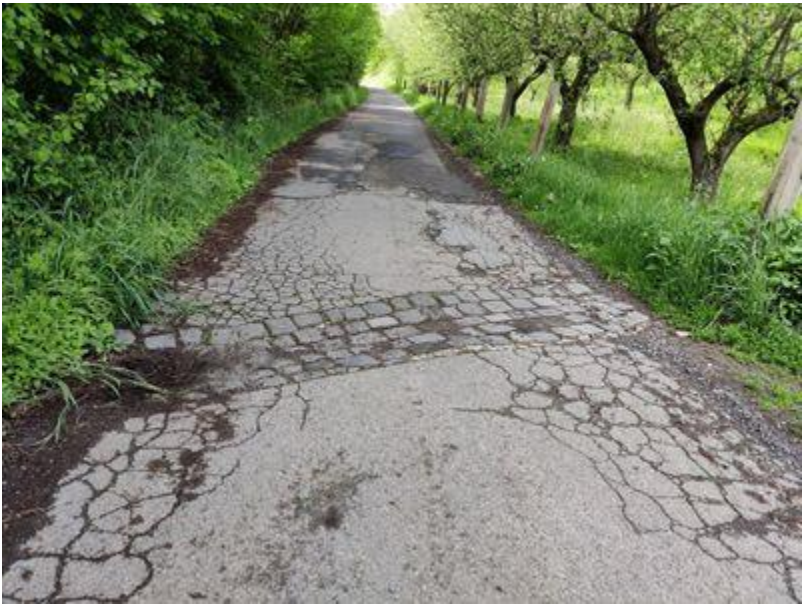
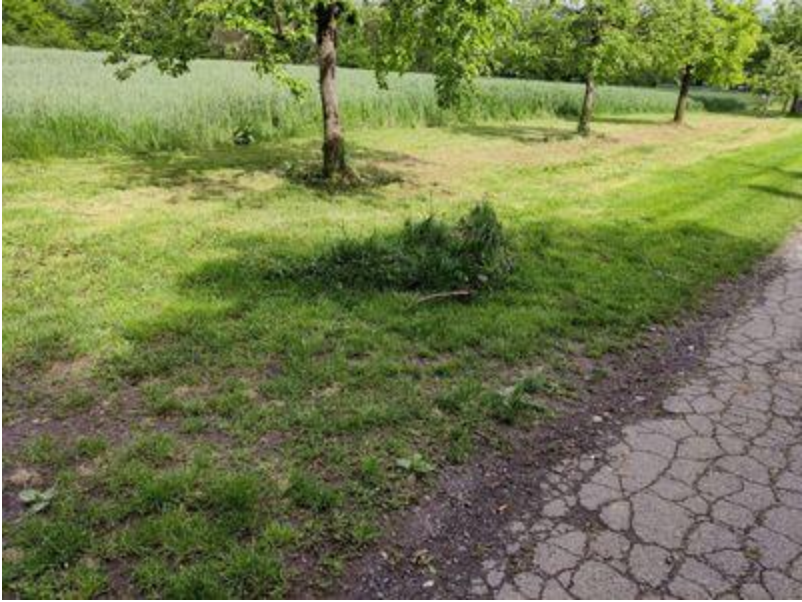
#BCE Rodenbach Laut SRGK befindet sich in diesem Bereich eine Abflusskonzentration, die auf die Bebauung zuläuft. Die Rinnen wurden vor einiger Zeit erneuert (gepflasterte Querrinnen durch rechteckige Metallrinne ersetzt), vorwiegend um Befahrbarkeit der Straße zu verbessern. Aus hydraulischer Sicht stellt dies eine Verschlechterung dar, da diese schneller verlegen und ggf. weniger Wasser ableiten können. Der seitliche Graben, in den das Wasser läuft, ist teilweise recht stark bewachsen.

- Unterhaltung des seitlichen Grabens verbessern - Querrinnen könnten hydraulisch, ggf. auf Kosten der Befahrbarkeit, (wieder) optimiert werden - ggf. könnte ein Grobschotter-/Rigolen-System auf Grünfläche etwas unterhalb der Querrinnen angelegt werden
