Vermerk	Ortsbegehung Nr. 9: Rodenbach	Björnsen Beratende Ingenieure GmbH Maria Trost 3 56070 Koblenz Telefon +49 261 8851-0 Telefax +49 261 8851-191 info@bjoernsen.de www.bjoernsen.de
Thema	Örtliches Starkregenvorsorgekonzept Stadt Neuwied	Sitz und Registergericht Koblenz HRB 1716
Teilnehmer	Herr Hausmann (Stadtwerke Neuwied / Themenschwerpunkte HW und Starkregen) Herr Reitz (Stadt Neuwied / Leiter Tiefbauabteilung) Herr Ramseger (Servicebetriebe Neuwied / Gewässerunterhaltung Oberflächengewässer) Herr Preis (Ortsvorsteher Rodenbach) Herr Mees (Ortsbeiratsmitglied Rodenbach) Herr Ingenhoff (BCE) Frau Dr. Eichentopf (BCE)	Geschäftsführung Dr.-Ing. Gerhard Björnsen Dipl.-Ing. Architekt Matthias Björnsen Dipl.-Wirtsch.-Ing. Christian Hahn Dr.-Ing. Ronald Haselsteiner Dipl.-Ing. Ulrich Krath Dr.-Ing. Kaj Lippert Dr.-Ing. Michael Probst
Ort	Rodenbach, Neuwied	Projektnummer NRS2044609
Datum	18.05.2021	Unser Zeichen SE/LIP/CI

Erfassung von Starkregenproblemstellen und Maßnahmen

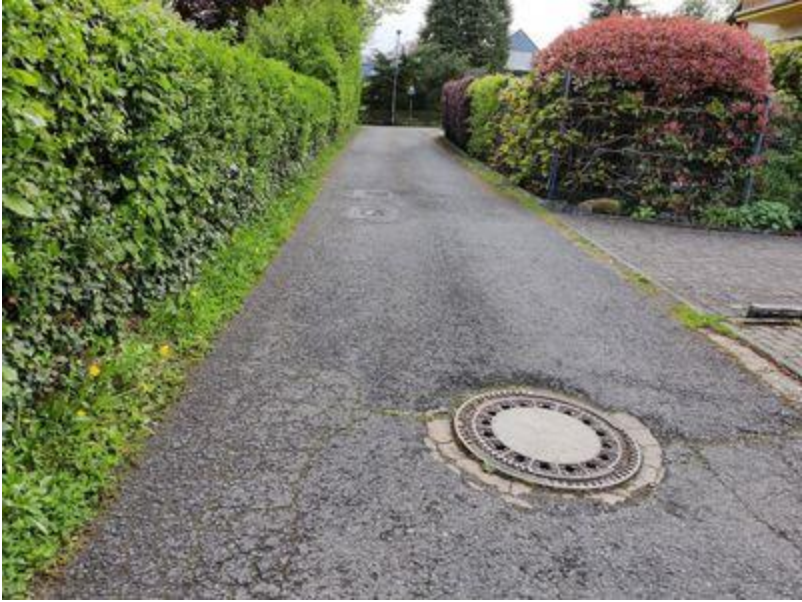
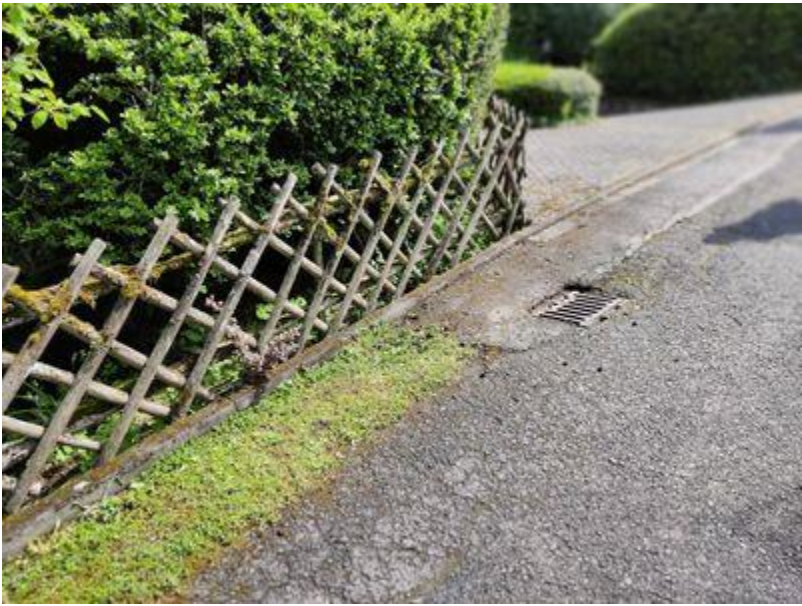
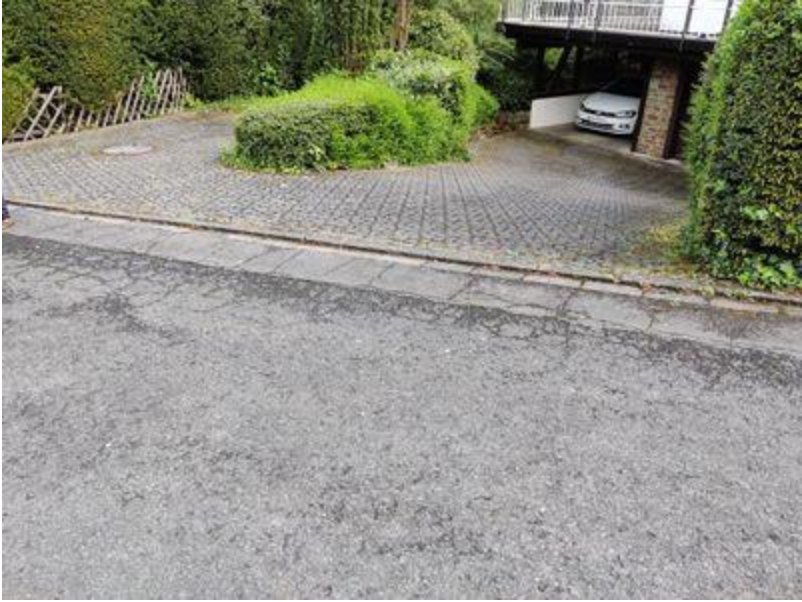
#BCE Rodenbach Von Anwohnern wurde berichtet (Web-App), dass im Blumenweg Grundstücke im Starkregenfall betroffen sind, da einiges Gefälle vorhanden ist und Gullys teilweise verstopft sind und das Wasser nicht aufnehmen. Die Straße ist abflusstechnisch nicht optimal angelegt (teilweise wenige Einläufe, niedrige Bordsteine). Es gibt ein paar Einfahrten mit starkem Gefälle in Richtung der Gebäude.

- Anhebung des Bordsteins (Rundbord vor Einfahrt) zum Schutz der Grundstücke und zur Ableitung des Wassers auf der Straße - Gullies sollten regelmäßig gereinigt werden

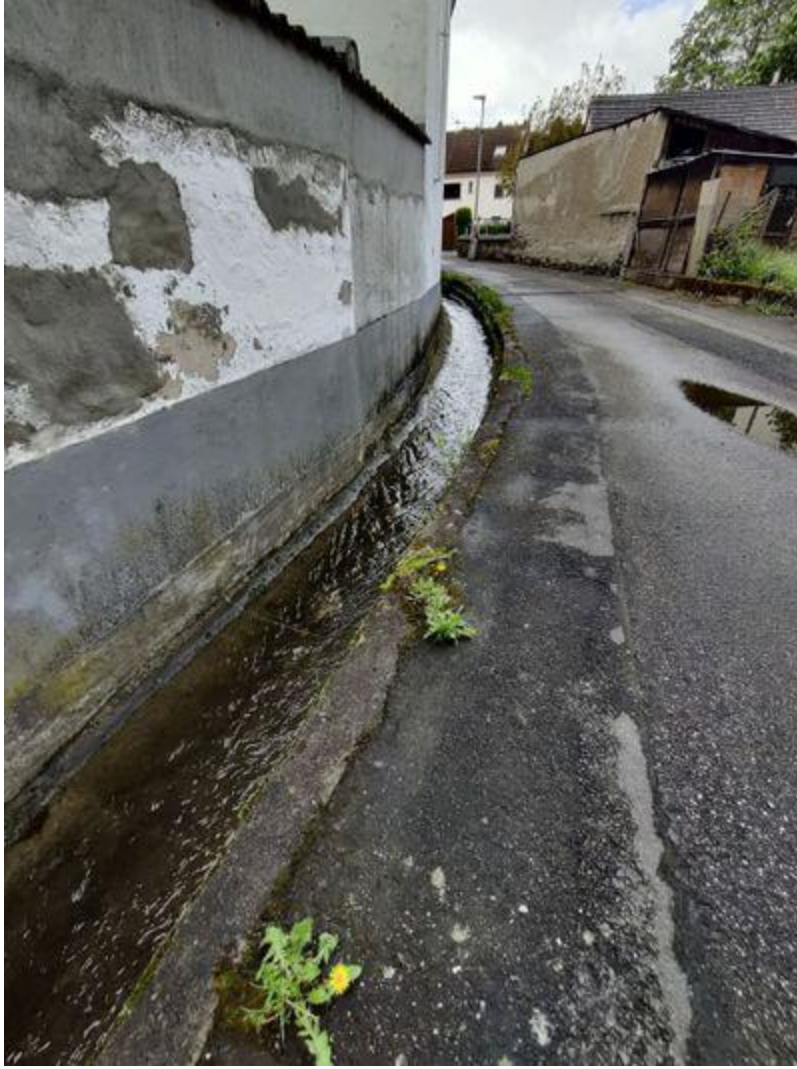
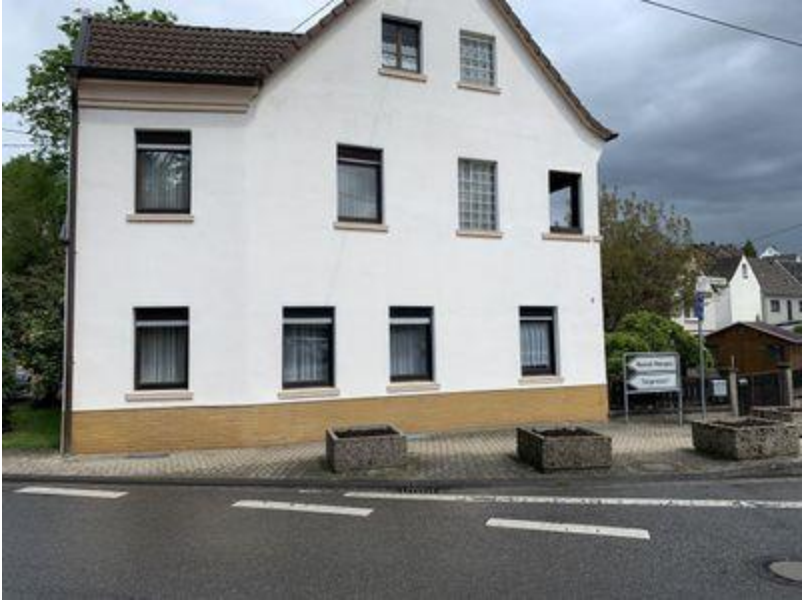
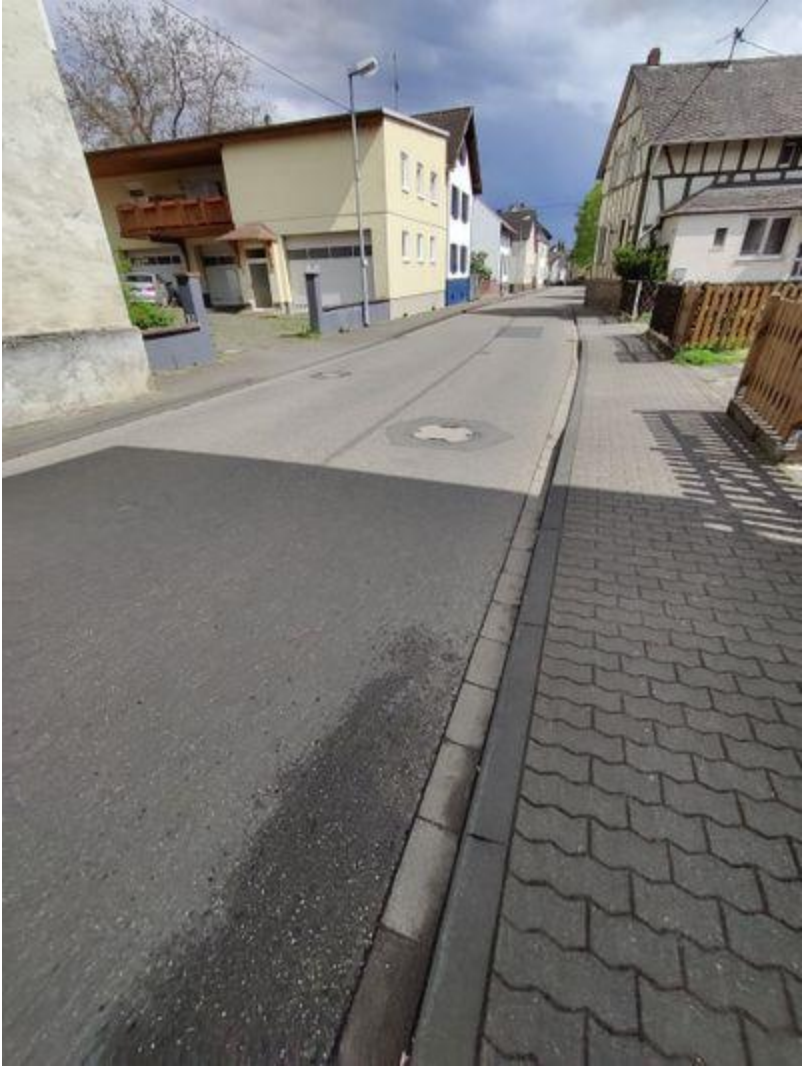
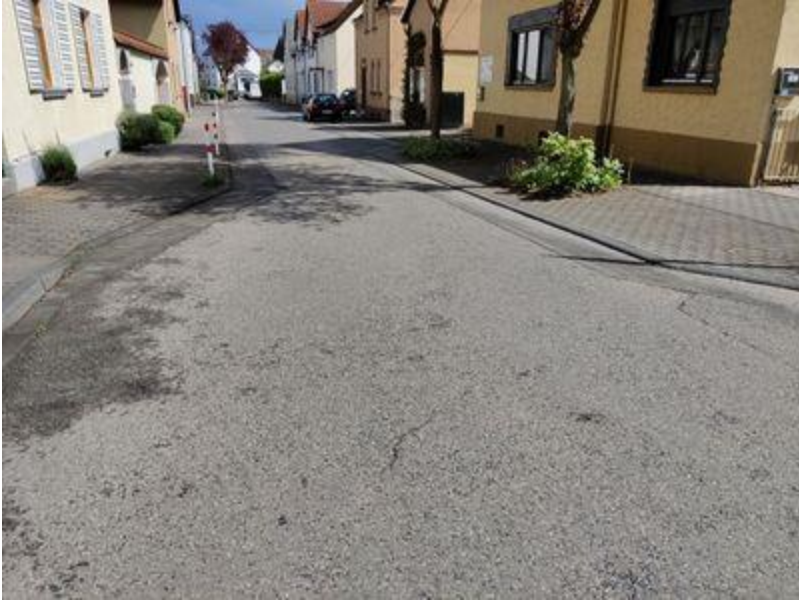
#BCE Rodenbach Entlang der Niederbieberer Str. besteht eine Abflusskonzentration laut SRGK. Bordsteine sind nicht erhöht, Wasser gelangt teilweise auf Grundstücke.

Wasser in Buchbach oder über die Straße ableiten. Ggf. Erhöhung der Bordsteine und kleinere bauliche Maßnahmen an Gebäuden.

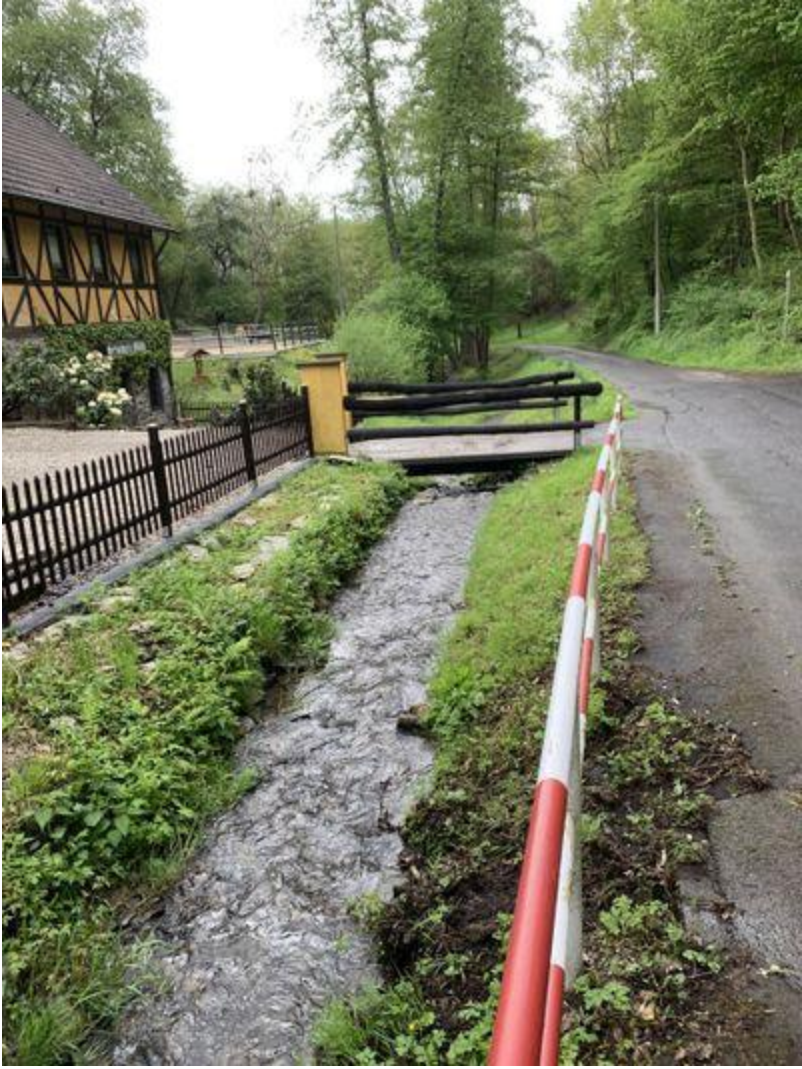
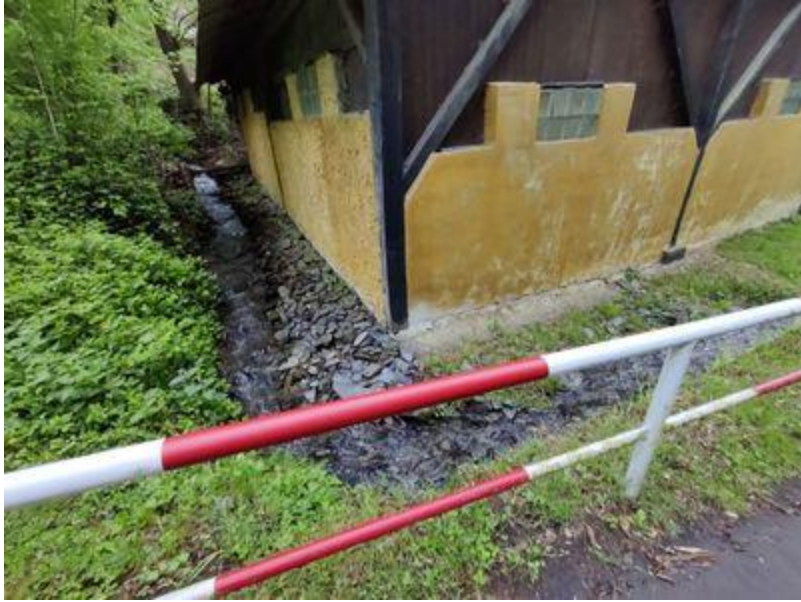
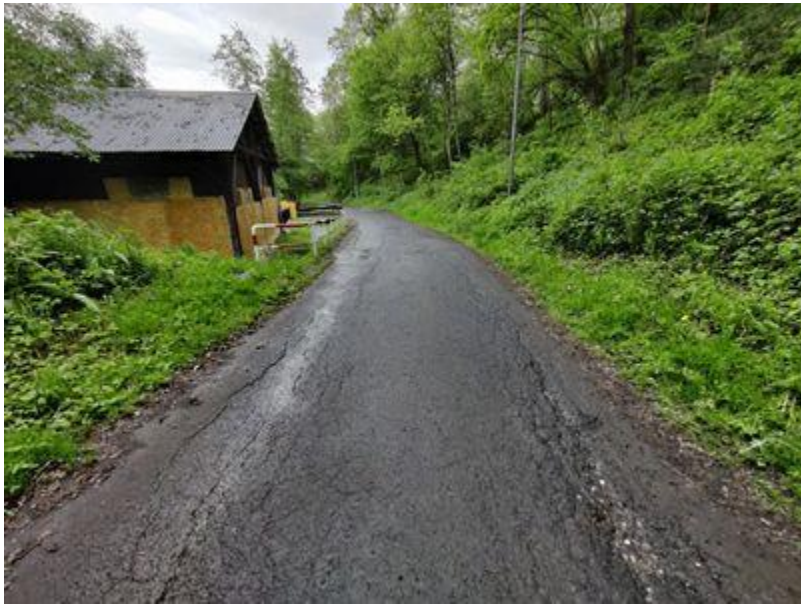
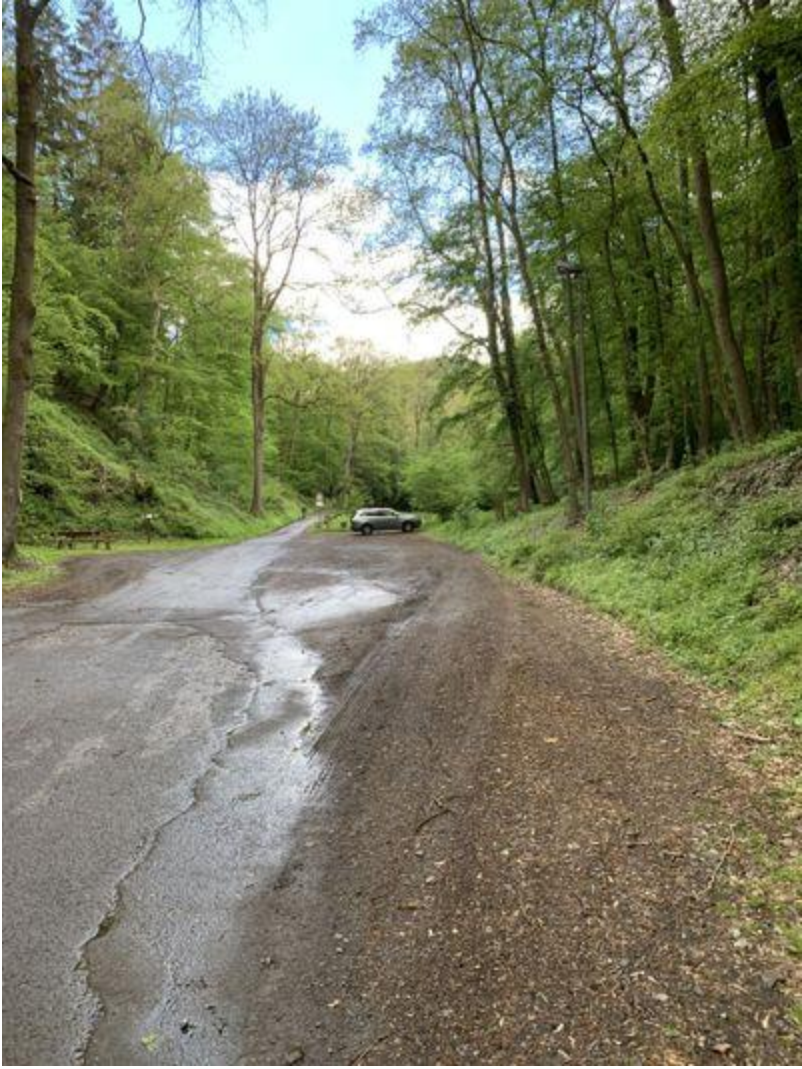
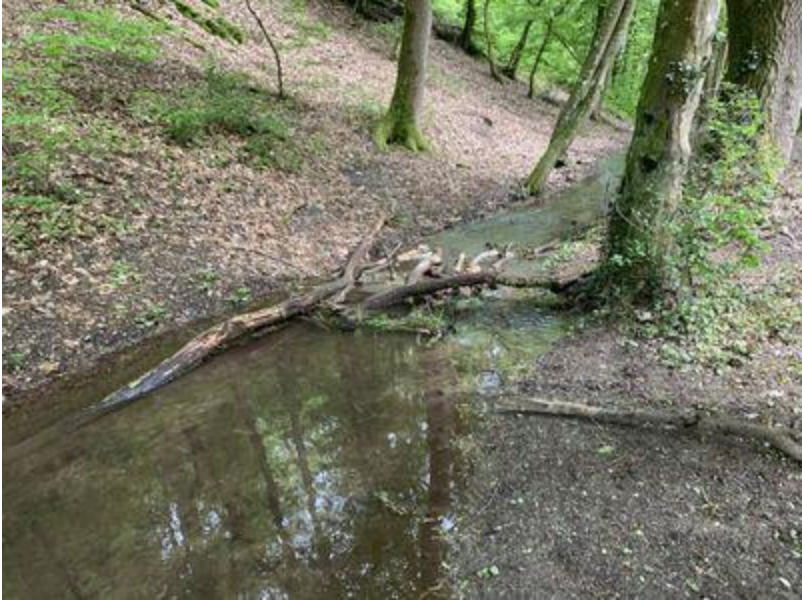
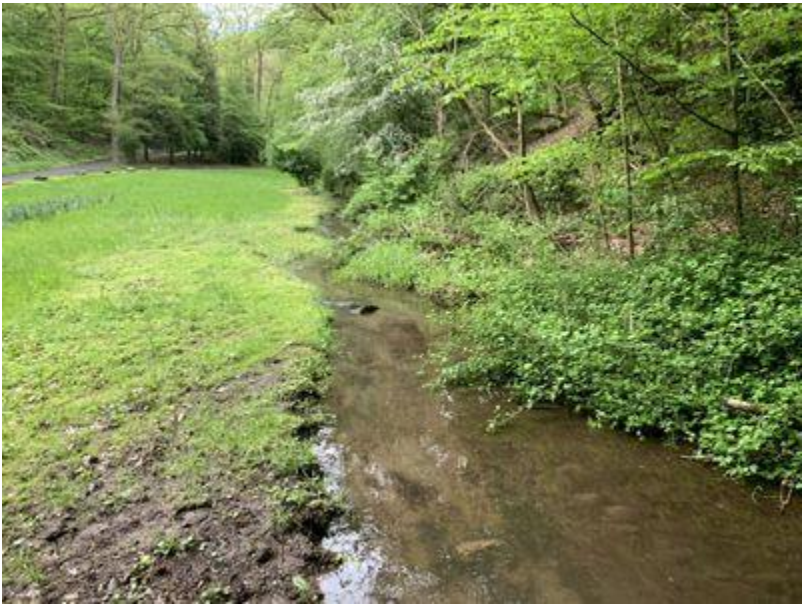
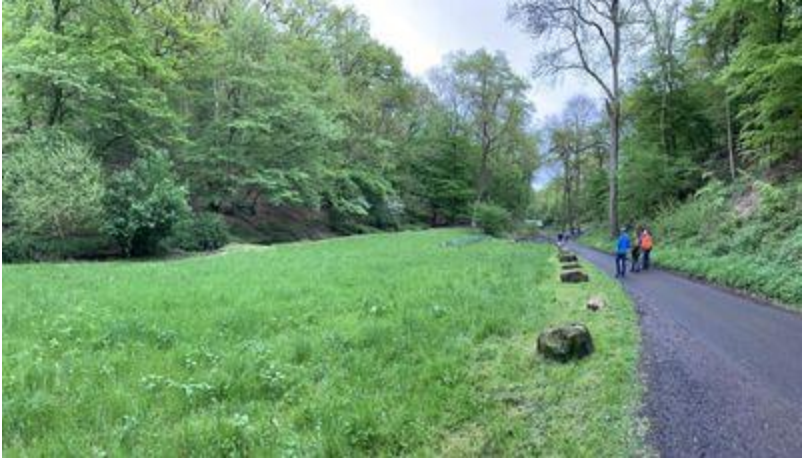
Überschwemmungen entlang von Bachläufen

#BCE Rodenbach An der Schneiders Mühle befindet sich eine Engstelle des Buchbachs. Dieser verläuft hier in einer 90° Kurve. Es kam in der Vergangenheit bereits zu Problemen, stellenweise wurde die Straße unterspült. Der Mühlengraben wurde oberhalb der Mühle einst künstlich umgelegt. Das Flussbett wurde für den Betrieb der Mühle erhöht. Wasser tritt oberhalb der Mühle im Mühlengraben über die Ufer, überströmt Parkplatz, Wasser läuft auf Ortslage zu. Der Mühlengraben liegt höher als der Parkplatz. Kinder bauen Staudämme, was für die Situation nicht förderlich ist.

- Ggf. Gewässerunterhaltung oberhalb der Mühle verbessern, um die Situation an der Mühle zu entschärfen - Ggf. Wall entlang des Mühlengrabens, um Zulauf des Wassers auf Parkplatz zu reduzieren/verhindern - Ggf. Wasser oberhalb der Mühle abfangen (Mulden, Grobschotter-/Rigolensystem)

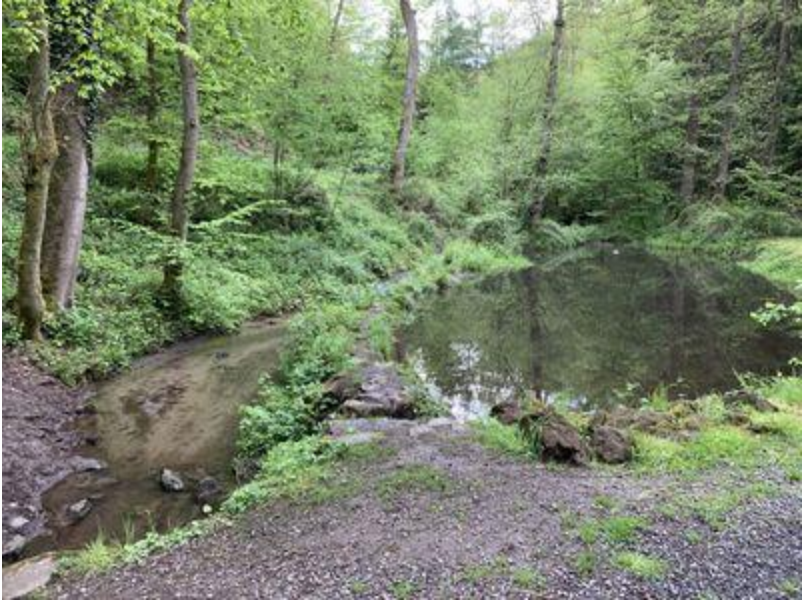
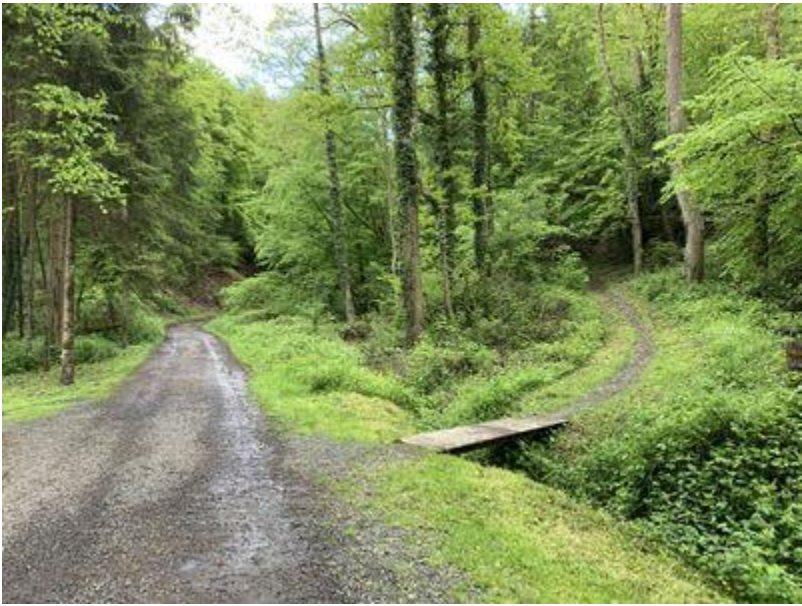
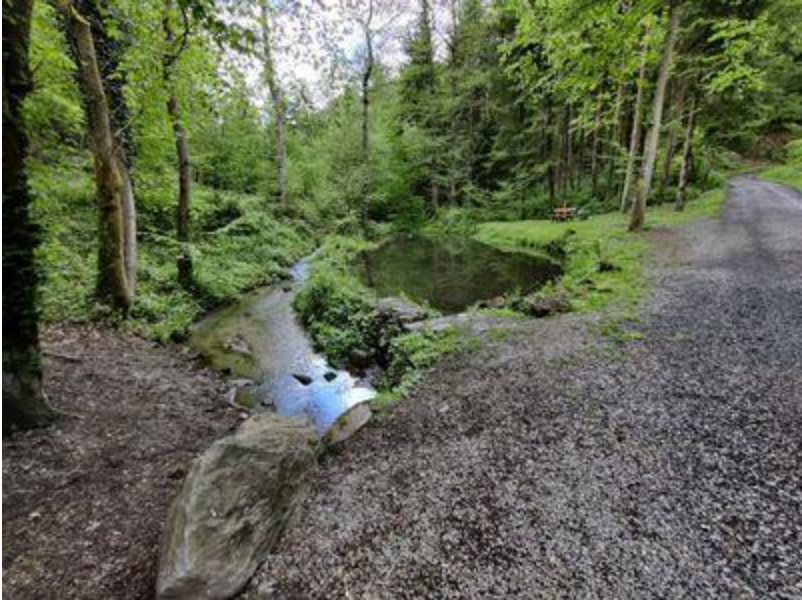
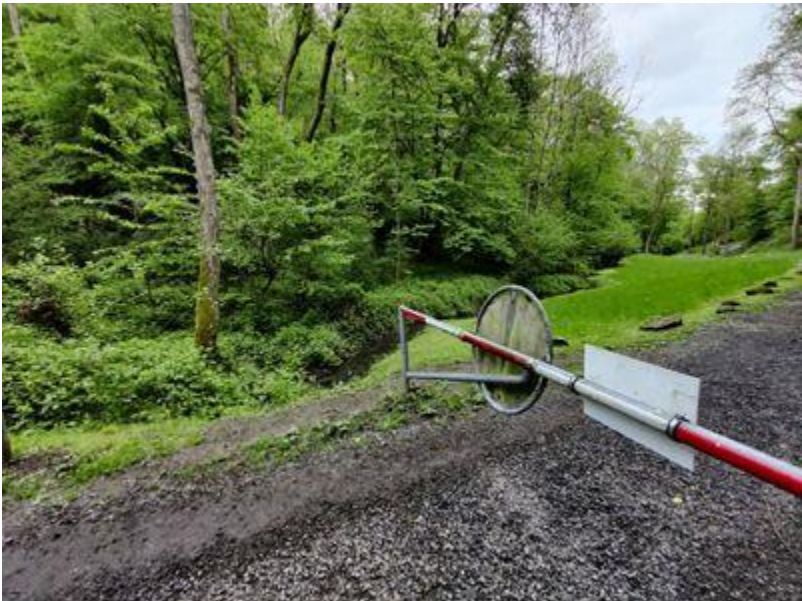
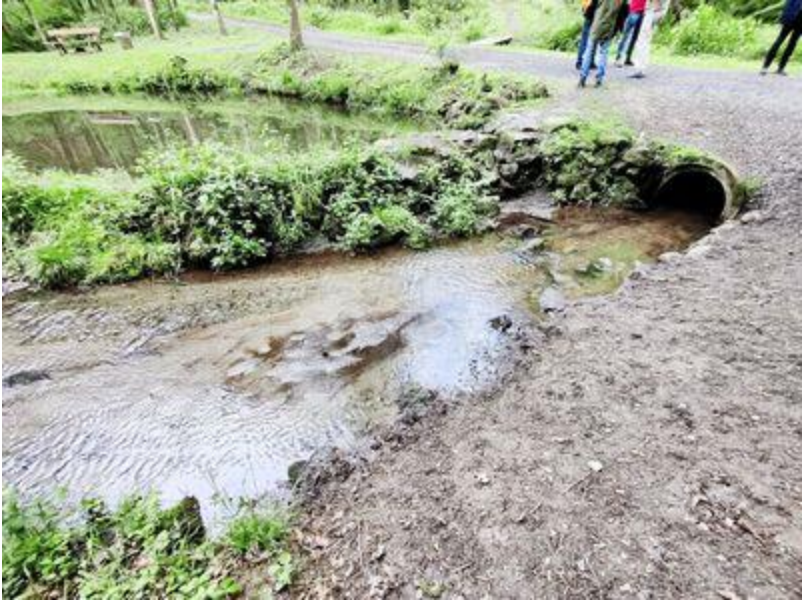
#BCE Rodenbach Der Mühlenteich liegt oberhalb des Mühlengrabens. Von hier gelangt das Wasser, aus Hohlwegen, über Mühlengraben auf Parkplatz und läuft auf Ortslage zu (siehe benachbarte Problemstelle an der Schneiders Mühle).

Ggf. Möglichkeiten zum Wasserrückhalt in diesem Bereich prüfen und verbessern.
