**Historische Recherche  
zum Plangebiet B-Plan ehem. Boesner-Werke  
Augustenthaler Straße 87  
56567 Neuwied-Niederbieber**

**Auftraggeber:** Fox Projektbau GmbH  
In den Wiesen 38  
56070 Koblenz

**Datum:** 24.09.2021

**Projekt.:** 21071-1

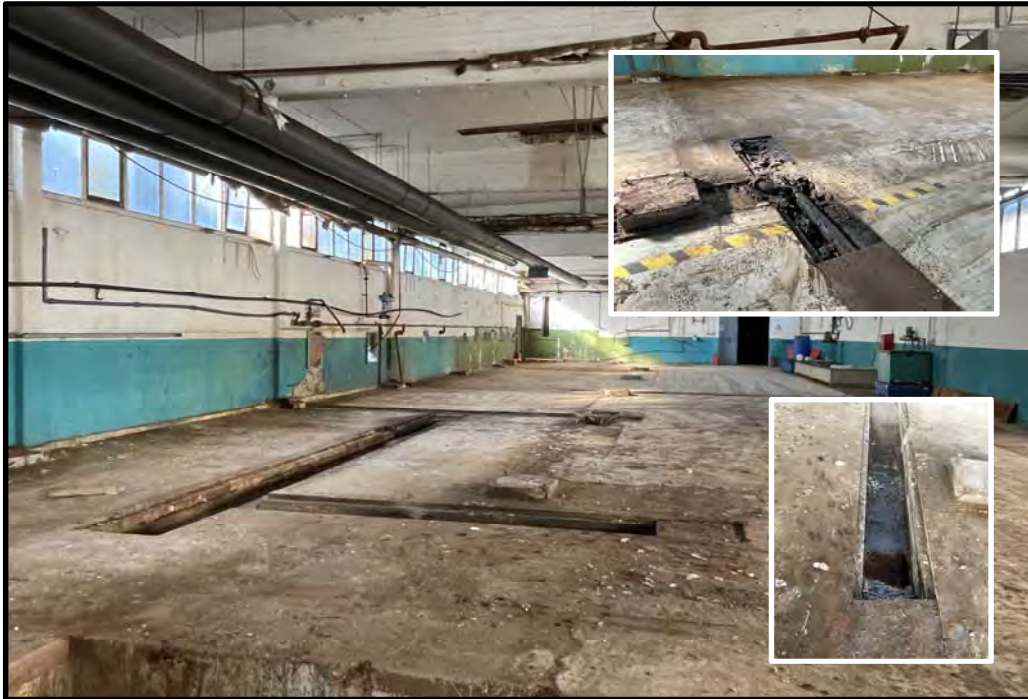
Aus [22] geht hervor, dass die Galvanik im Bereich der Chromatierungs- und beiden Verzinkungsanlagen gravierende Mängel in Bezug auf unbeschichtete und z.T. stark beschädigte Betonböden und Pumpensümpfe feststellen ließ. Alle beschädigten Bauteile kamen mit schadstoffbeaufschlagten Spül- und Abwässern sowie ölhaltigen Schlämmen in Kontakt, die der Neutralisationsanlage zugeführt wurden. Weiterhin waren für die Cyanidbäder und die meisten gelagerten, wassergefährdenden Betriebsstoffe keine Auffangwannen vorhanden. Die gesamte Anlage aus dem Jahr 1976 entsprach nicht mehr dem Stand der Technik. Eine bauliche Anpassung war im Rahmen der Abwasserneukonzeption vorgesehen.

**VF 1 - Galvanikhalle, Standorte der Chromatier, Phosphatier- und Verzinkungsbecken mit Ableitungsschächten und Rohren in Richtung Abwasserbehandlung.**

Aufgrund der unklaren Belastungssituation im Untergrund der Galvanik mit verschiedenen umweltgefährdenden Stoffen sowie ggf. neuer Schadstoffeinträge in den vergangenen 25 Jahren wird im Hinblick auf die Neukonzeption der Fläche (Standort für ein zweigeschossiges Parkhaus) ein Handlungsbedarf gesehen. Es wird eine orientierende Untersuchung der Böden empfohlen, um ein aktuelles Schadensbild für eine Gefährdungsabschätzung zu erstellen. Der durchzuführende Untersuchungsumfang ist der Anlage 4 zu entnehmen. Hinsichtlich der empfohlenen Bodenluftuntersuchungen vgl. Kapitel 6.2.

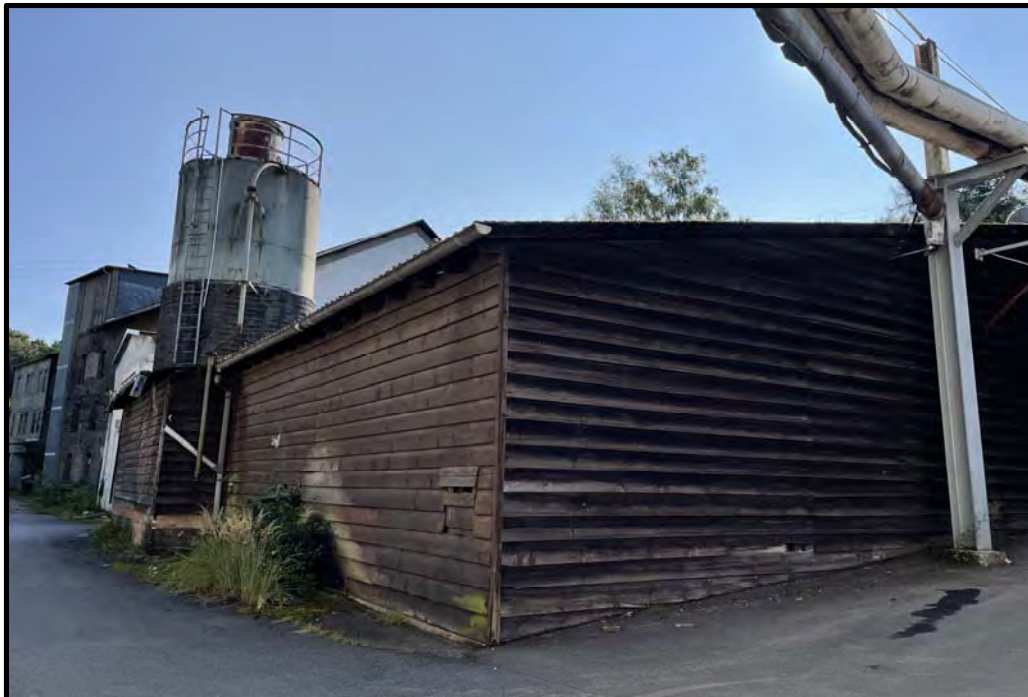
**VF 2 - Alte Handbeize, Geb. alte Neutralisation mit rückseitiger ehem. Handbeize**

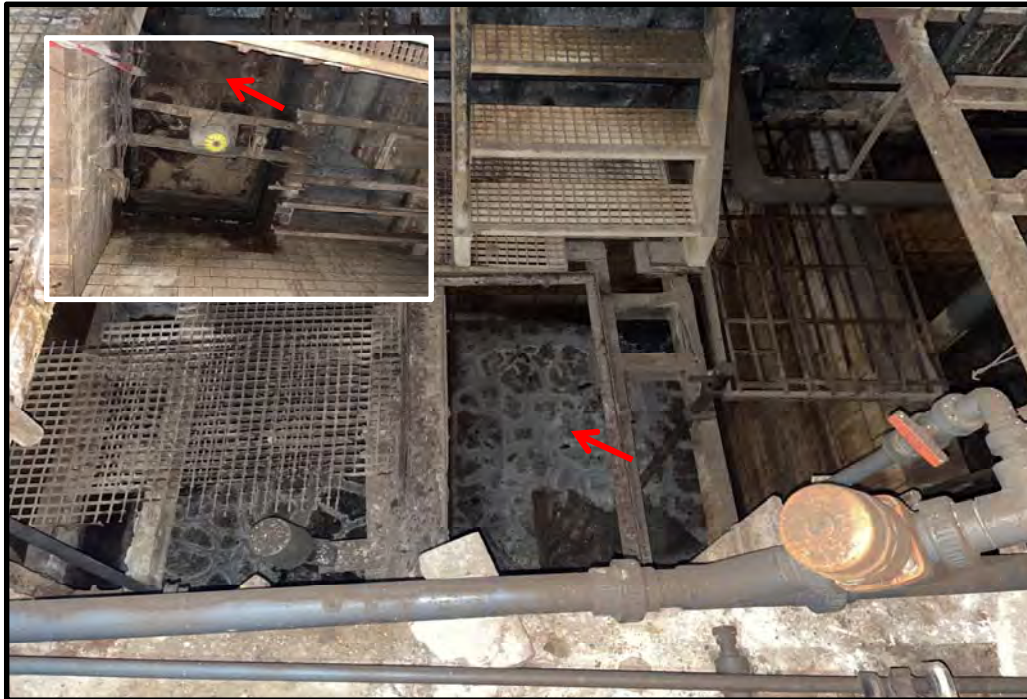
**VF 3 - Abwasserbehandlungsanlage / Alte Neutralisation, hier Becken mit vmtl. schwermetallhaltigen Neutra-Schlammresten.**

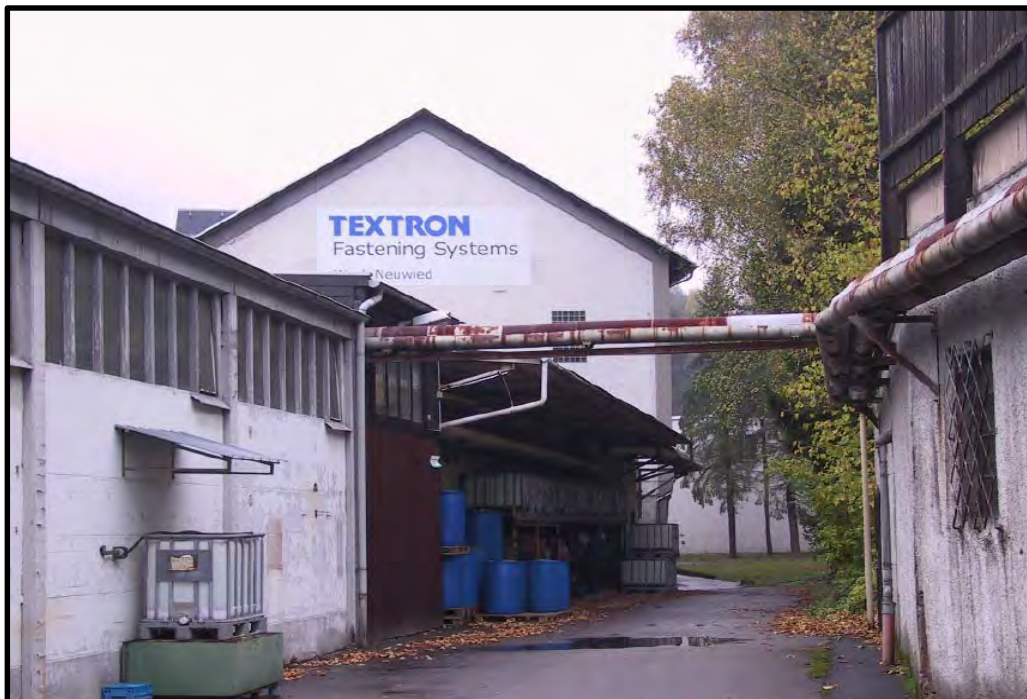
Im rückwärtigen Teil der Galvanik wurde früher ein Gefahrstofflager für die in der Galvanik und Handbeize verwendeten Chemikalien betrieben. Das Lager wurde im Zuge der Begehung nicht besichtigt. Aufgrund unsachgemäßer Lagerung oder Havarien sind hier Schadstoffeinträge über unbeschichtete, rissige Böden möglich. So sind z.B. LHKW aufgrund ihrer geringen Viskosität in der Lage, auch Betonversiegelungen zu durchdringen.

**VF 4 - Altes Gefahrostofflager Galvanik, Aus Bericht ENSR; Foto von 20.10.2005 [4].**

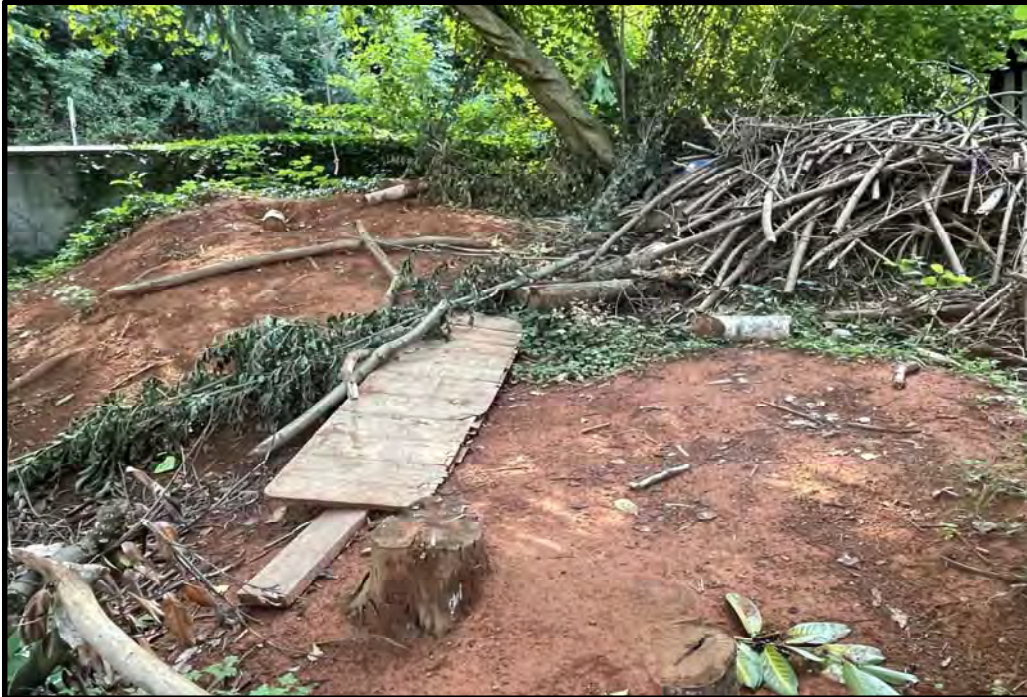
**VF 5 - Tennisplatz mit Haufwerk Altbelag**

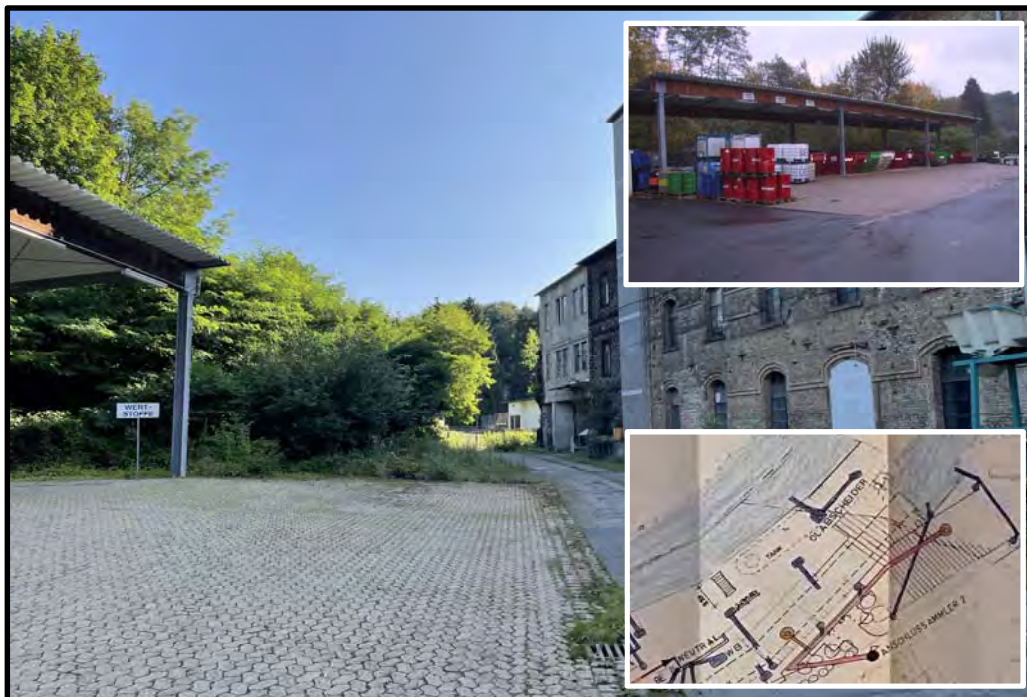
**VF 6 - Ehemaliger Waschplatz mit Ölabscheider / Tank?, Lage des Ölabscheider und evtl. ehemals vorhandenem Tank vgl. kleiner Lageplan Entwässerung [26].**

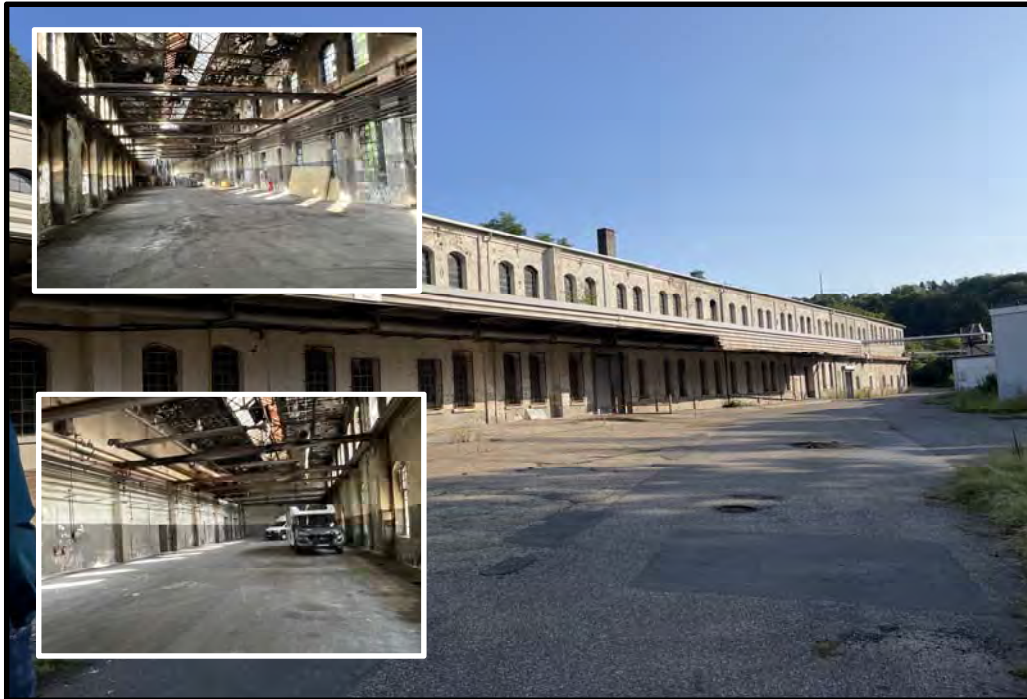
**VF 7 - Alte Vergütere, Bereich der ehem.Temperei am nördlichen Ende der Halle.**

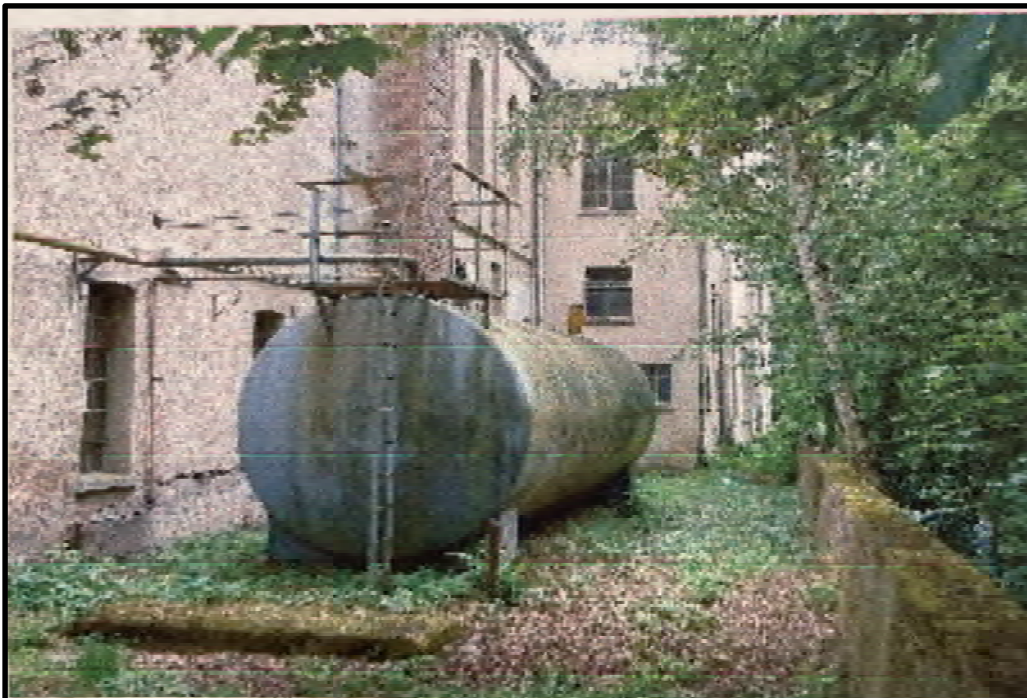
Kontaminationen im Untergrund der Aufstellfläche mit Heizöl sind grundsätzlich durch Tropfverluren bei Befüllungsvorgängen oder durch Überfüllschäden möglich. Als umweltrelevanter Schadstoff sind Mineralölkohlenwasserstoffe (MKW) zu erwarten. Der Untersuchungsumfang ist der Anlage 4 zu entnehmen.

**VF 8 - Alte Vergütere - 2 x 50.000 l-Heizöltanks außen, Aktenarchiv Boesner [26].**

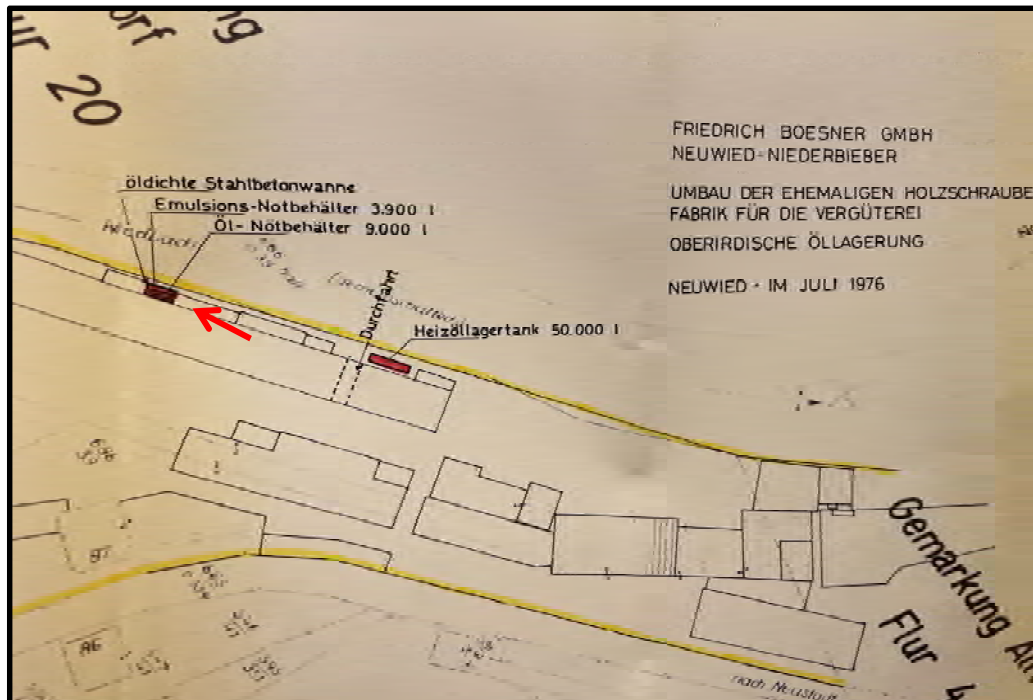
**VF 9 - Alte Vergütereier - 2 x Stahltanks für Betriebsstoffe innen, Aktenarchiv Boesner [26].**  
**VF 8 - Standort alter 50.000 l-Heizöltank außen.**

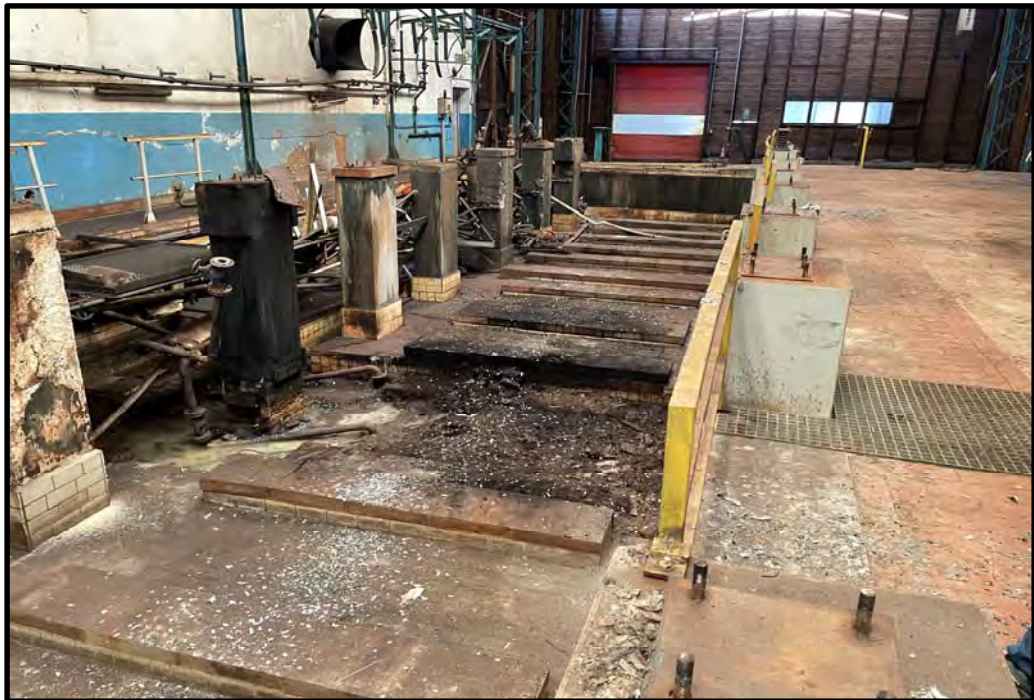
Gemäß [22] wurde der Zustand der mit säurefesten Fliesen ausgekleidet Auffangwannen als unzureichend bewertet. Z.T. wurden Ölreste in den Wannen angetroffen. Die daraufhin beauftragte Überprüfung des Säureschutzes im Jahr 1991 ergab großräumig beschädigte Fliesenflächen und dadurch starke Korrosionserscheinungen der Betonwannen, Säureeinwirkungen waren zu erkennen. Gleiches wird durch [23] bestätigt. Die Bestandsaufnahme attestierte Lochfraß in den Betonwannen verbunden mit Auflösungserscheinungen des Betons. Im Keller der Beizerei sind großflächig Leckagen festgestellt worden [23].

**VF 10 - Produktionshalle / Halle 1 - Draht-Beize, Aufstellflächen für Beizbecken.**

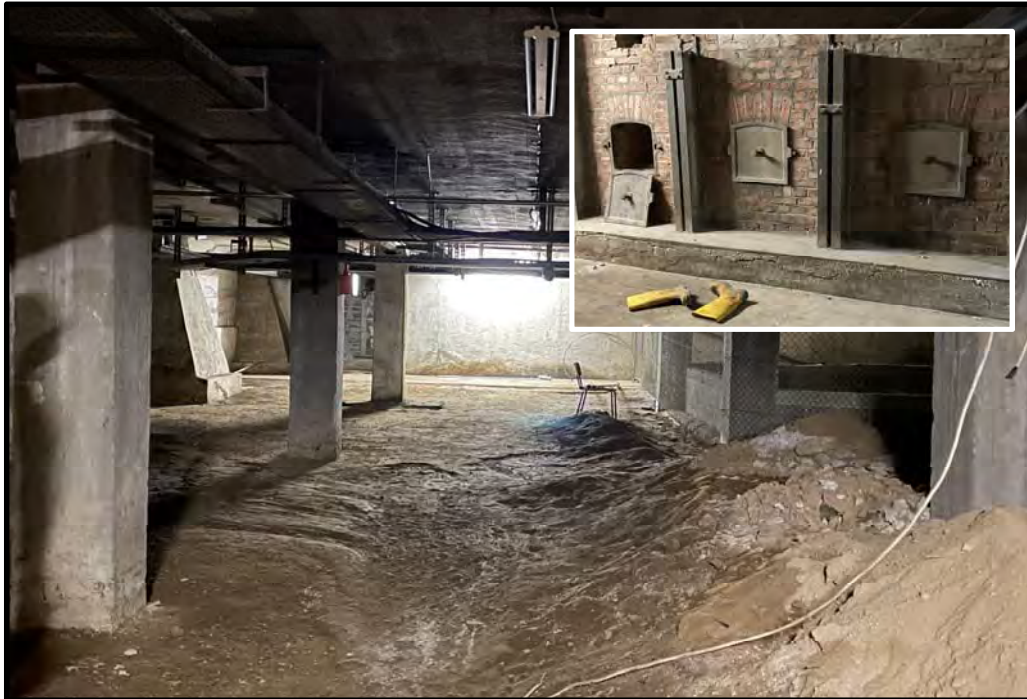
**VF 11 - Produktionshalle / Halle 2 - Drahtzug, Keller aus Stampfboden  
Im Keller alte Feuerungsanlagen vmtl. für Glüherei oder alte Vergütung**

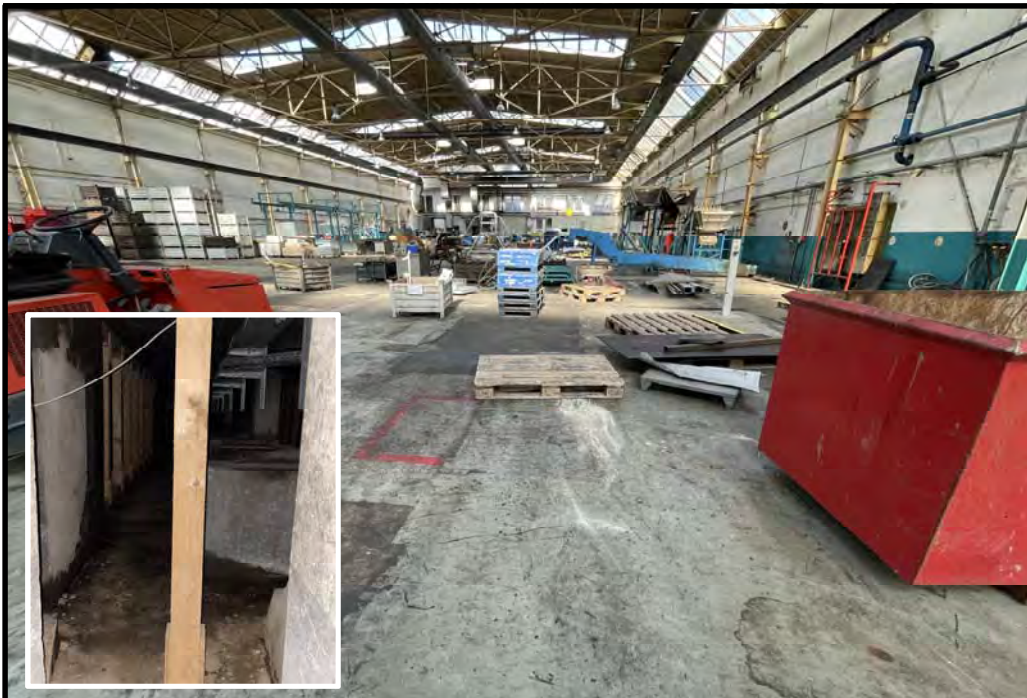
**VF 12 - Produktionshalle / Halle 3 Weiterverarbeitung, Verdachtsfläche betrifft den Keller unter Halle 3 und 4. Decken wegen statischer Mängel abgestützt.**

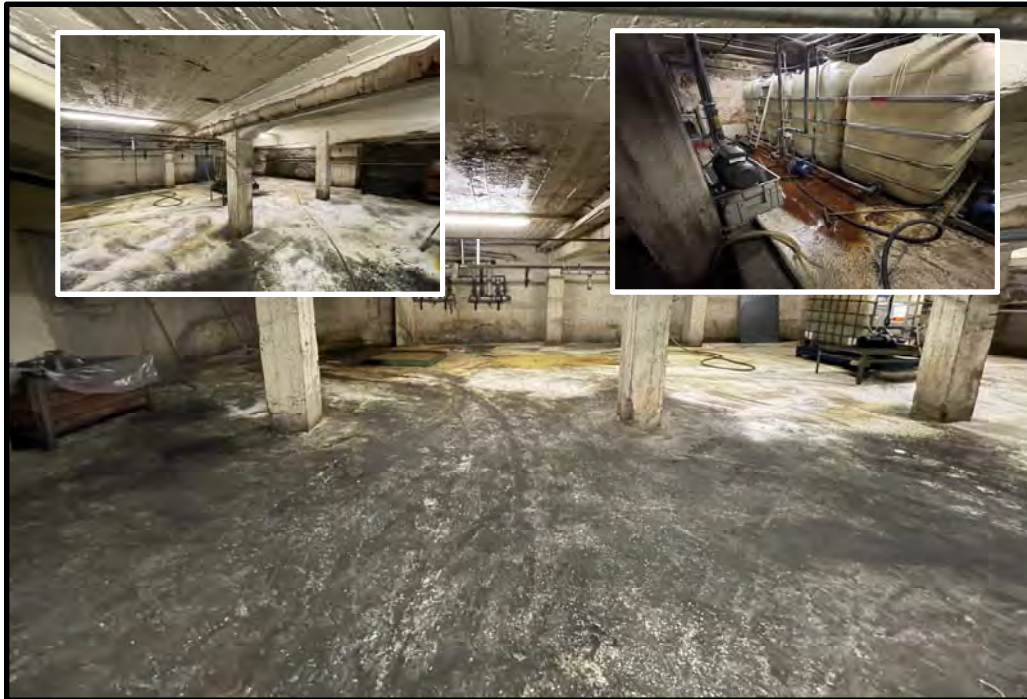
**VF 13 - Produktionshalle / Halle 5 - Waschanlagen, hier Keller unter Halle 5  
Keller großflächig mit Ölbindemittel abgestreut.**

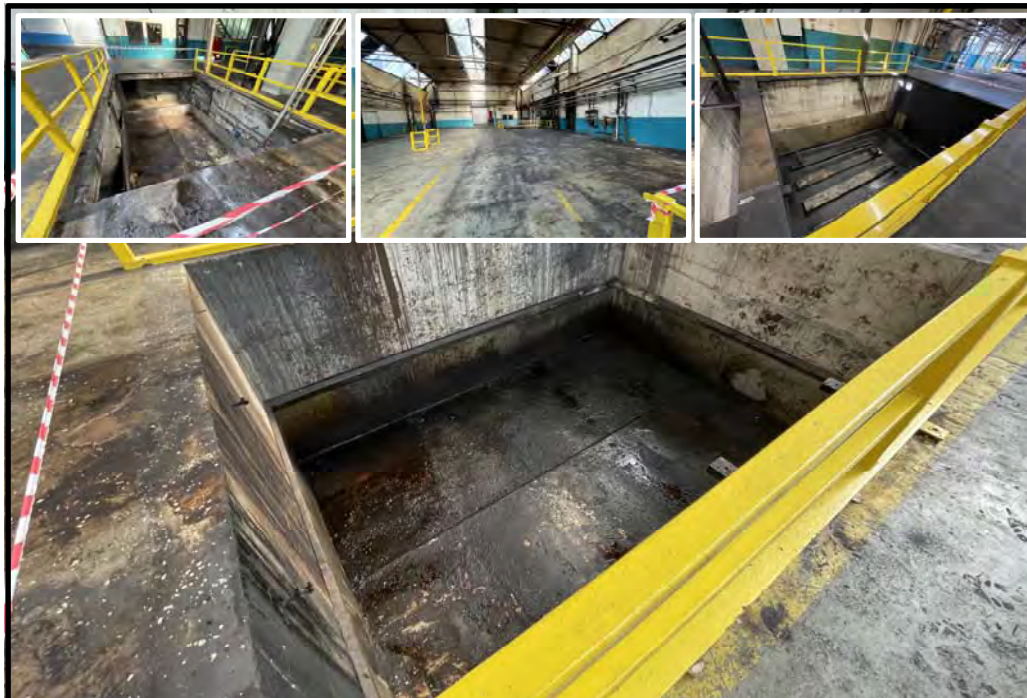
Schrauben die Sprödigkeit und machte sie gebrauchstauglich. Innerhalb der Halle sind zu diesem Zweck mehrere große Becken vorhanden. Zur Kühlung der Anlage waren große Mengen an Prozesswasser erforderlich, die gemäß [16] im Boden versickerten. Die Anlage stammt aus dem Jahr 1989 [26]. Die Metallbecken sind augenscheinlich in gutem, gebrauchsfähigem Zustand. Flickstellen, die auf Korrosionserscheinungen schließen lassen, sind jedoch vereinzelt vorhanden. Über den Zustand der Betonwannen unterhalb der Metallbecken liegen keine Informationen vor.

**VF 14 - Produktionshalle / Halle 6 + 7 - Neue Vergütere, hier Abschreckbecken für Öl oder Ölemulsion.**

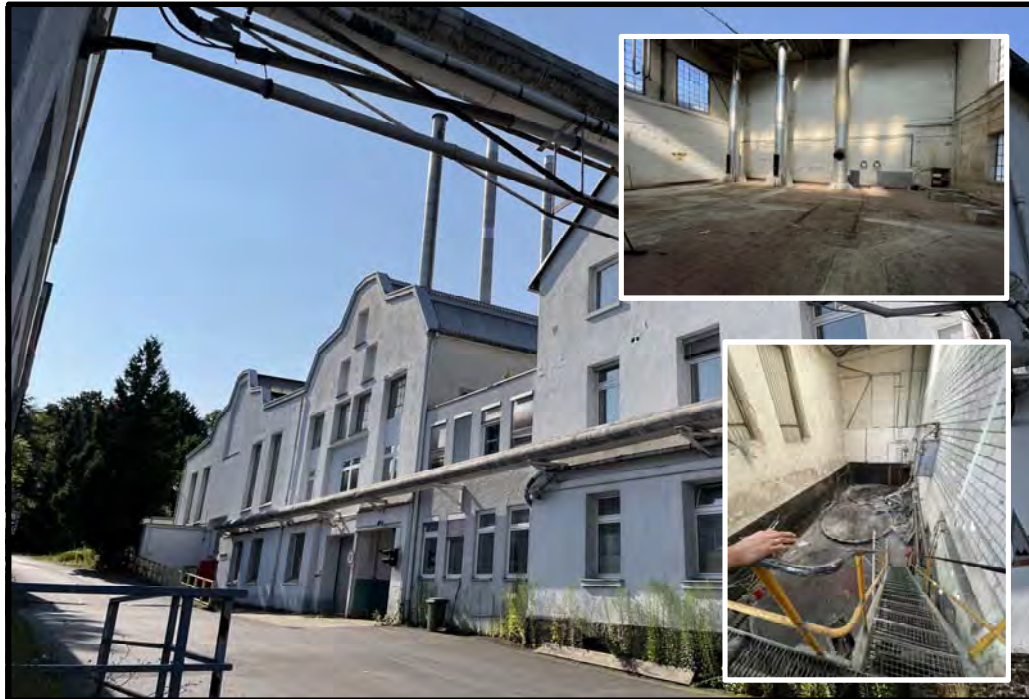
**VF 15 - Kesselhaus mit Feuerungsstellen und ehem. Lagerraum für 3 x 125 m<sup>3</sup> Heizöltanks.**

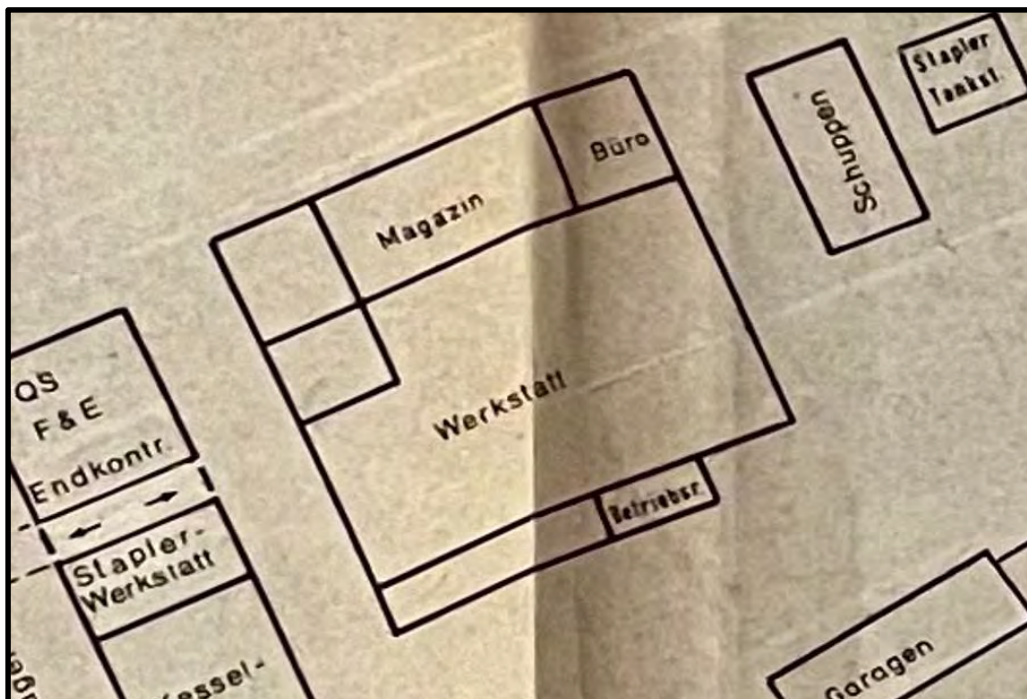
**VF 16 - Werkstattgebäude, der als Werkstatt genutzte Gebäudeteil wird als VF eingestuft.**

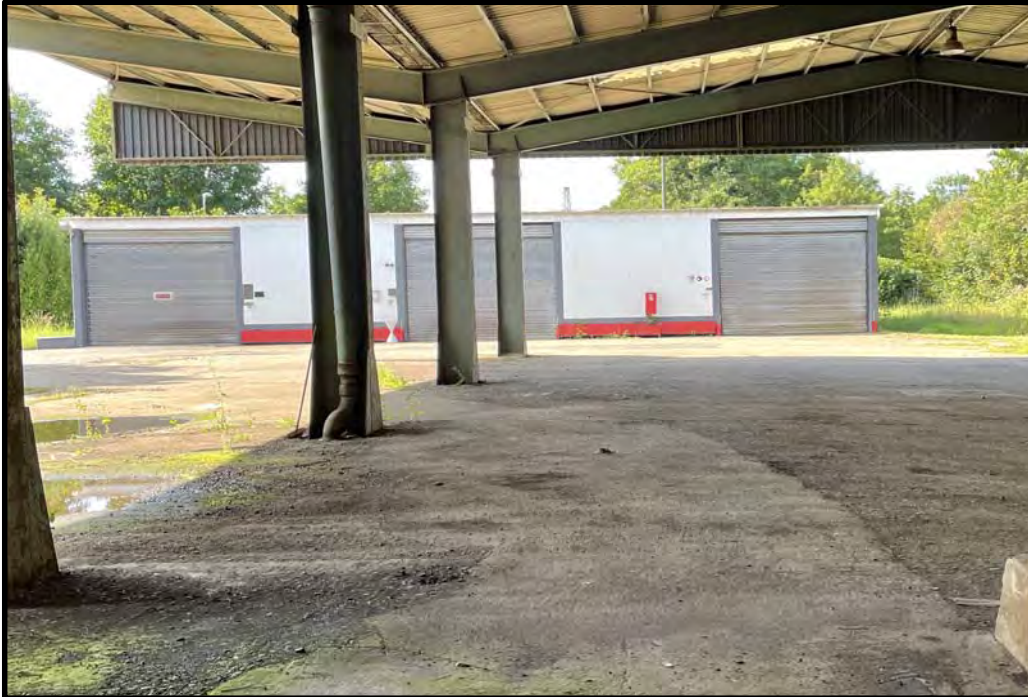
**VF 17 - Lokschuppen / Gefahrstofflager / ehem. Dieseltankstelle Stapler**

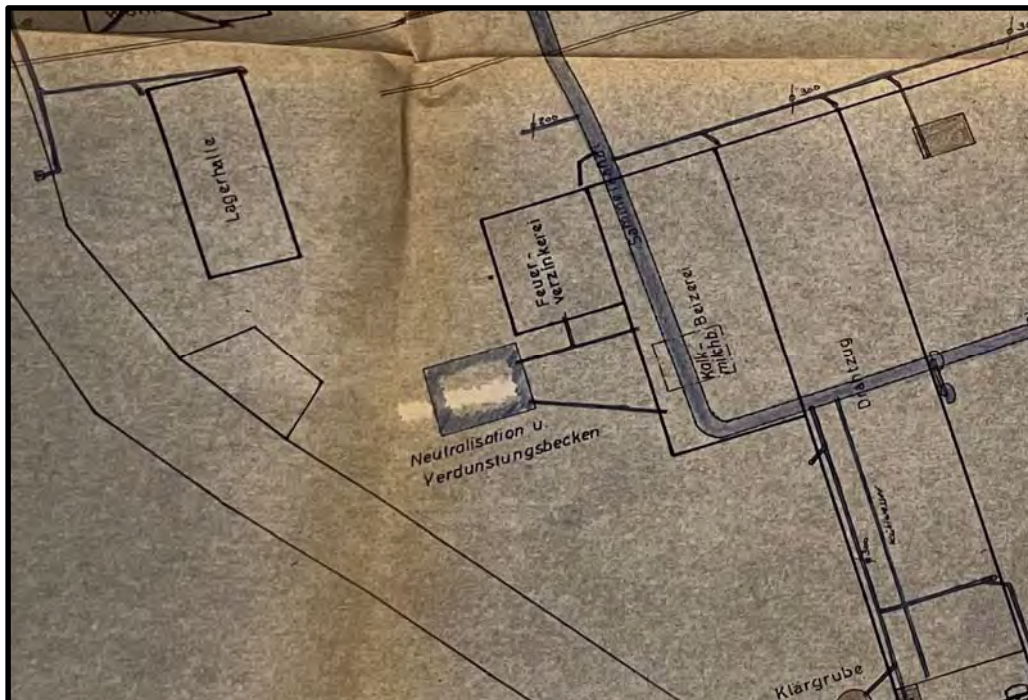
**VF 18 - Ehemaliges Verdunstungsbecken Draht-Beize, heute nicht mehr vorhanden.**

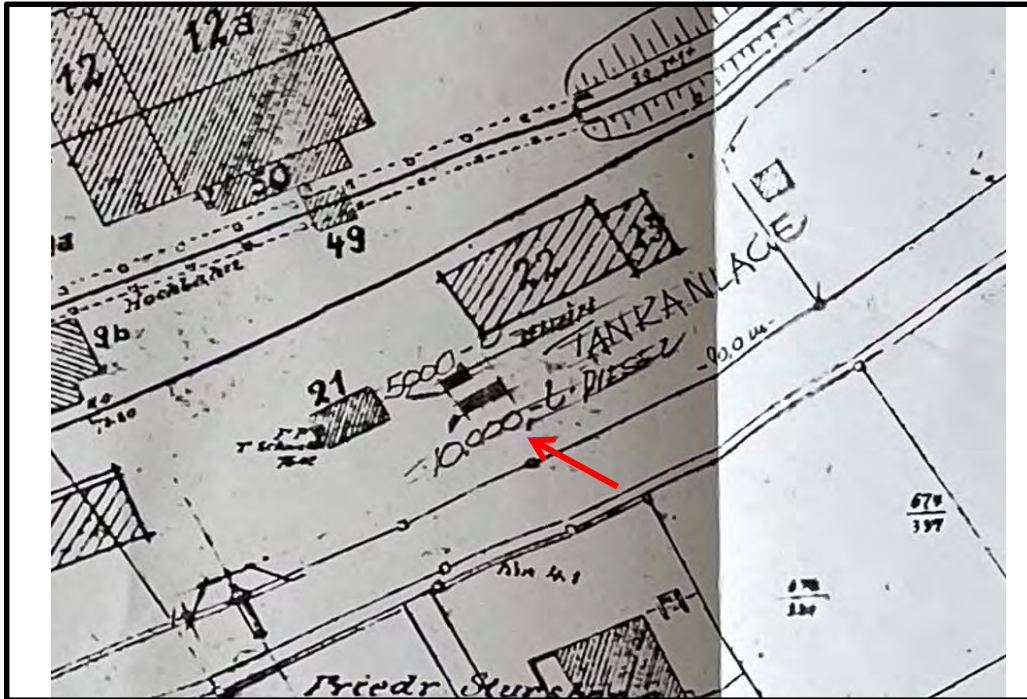
**VF 19 - Ehemalige Tankanlage bei Garage, vmtl. seit 1955 als Erdtanks eingebaut [26].  
Rückbau der Anlage vmtl. im Jahr 1995 [26].**

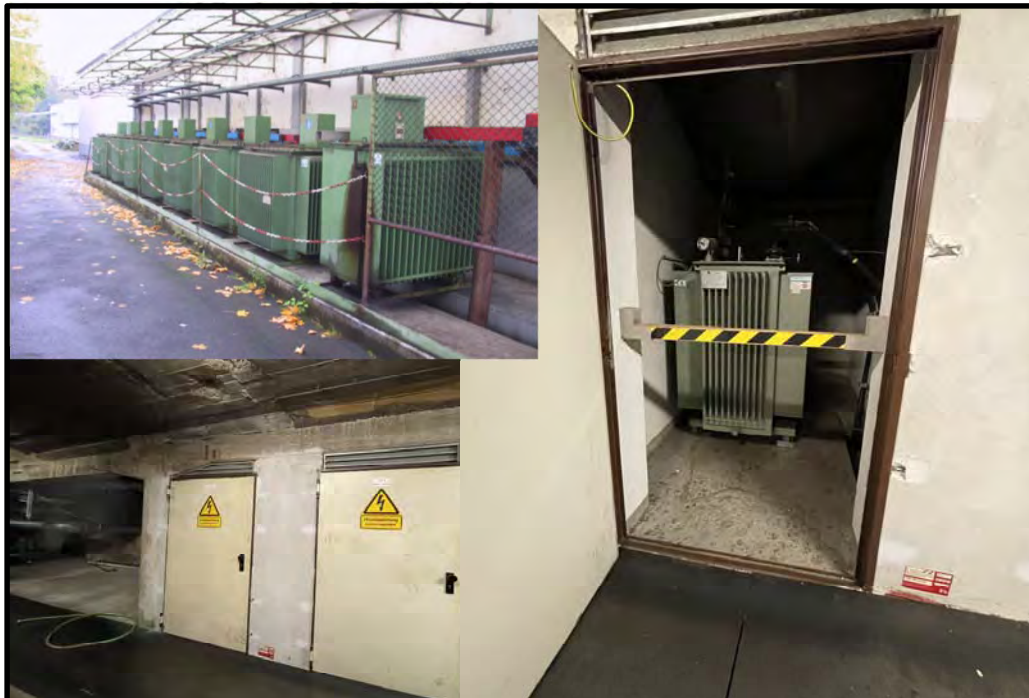
Kontaminationen im Untergrund der Aufstellfläche mit PCB-haltigen Mineralölen sind grundsätzlich durch Tropfverluste bei Befüllvorgängen oder durch Überfüllschäden möglich. Da die Anlagen alle auf versiegelten Flächen (wenn auch nicht in Auffangwannen) aufgestellt sind und sich den Unterlagen keine Hinweise auf Unfälle oder Schäden entnehmen lassen, wird hier von orientierenden Untersuchungen der Aufstellflächen abgesehen.

**VF 20 - Trafostationen und Gleichrichter, beispielhaft für die auf Werksgelände vorhandenen mind. 11 Trafoanlagen. Anzahl Gleichrichterstationen ist nicht bekannt.**
