# **Revitalisierung „Boesner Gelände“ Neuwied**

Artenschutzfachliche Vorstudie  
im Hinblick auf den geplanten Gebäudeabbruch  
im südlichen Teil des Gewerbeareals

Juli 2022

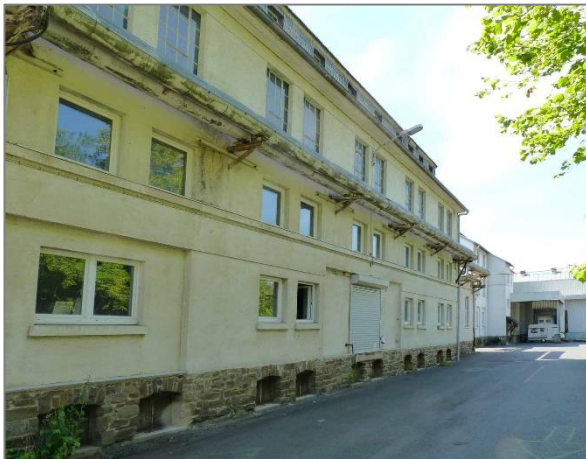
Abbildung 4: Am Gebäude Nr. 8 beschränken sich potenzielle Fledermaus-Verstecke auf den Dachbereich.

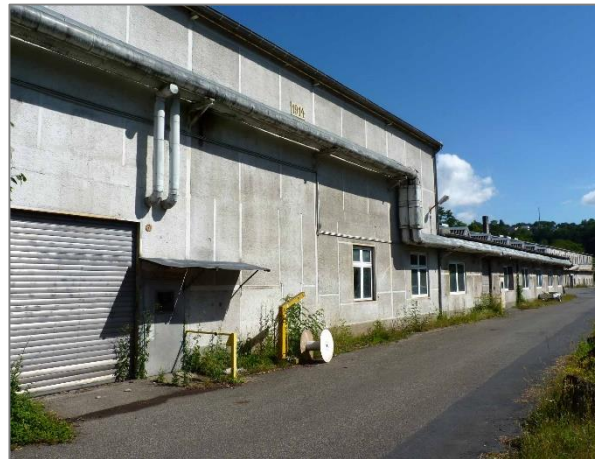
Abbildung 5: Die Fassade der Halle 13 weist keine nennenswerten Versteckstrukturen auf.

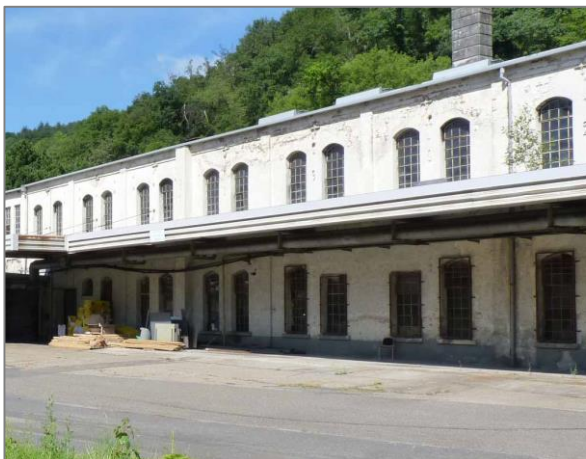
Abbildung 6: Auch die Fassaden der Hallentrakte 14-16 bieten kaum geeignete Requisiten.

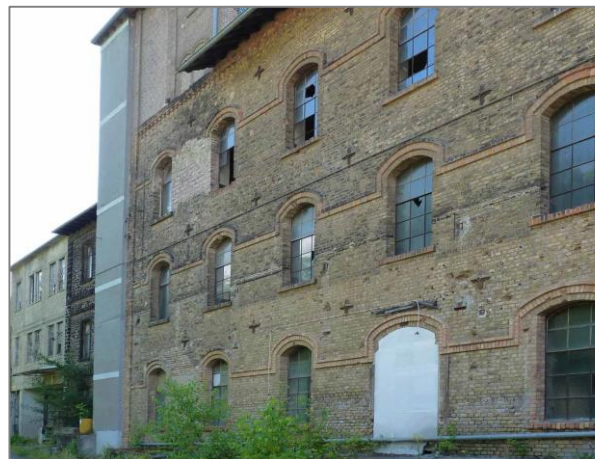
Abbildung 7: Der Gebäudetrakt 19-20 wird vermutlich von Gebäudebrütern genutzt (Hausrotschwanz).

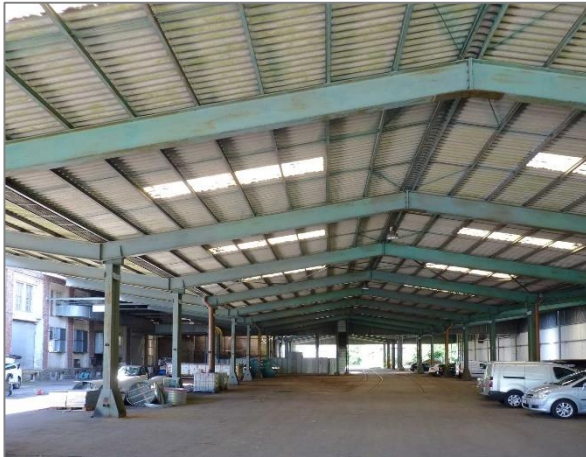
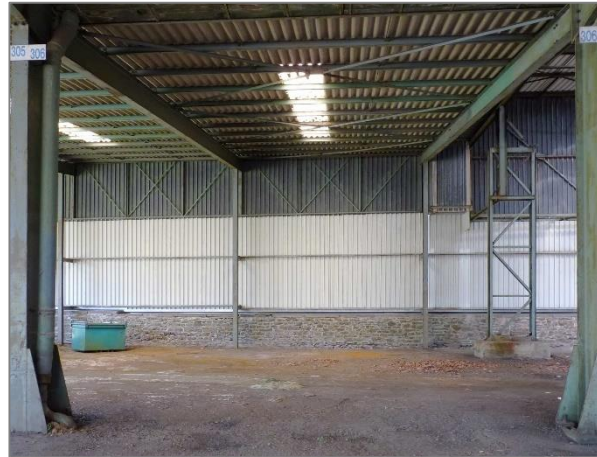
Bei der Inspektion der Halle 3 haben sich keine Hinweise auf eine Nutzung des Objektes durch Vögel oder Fledermäuse ergeben. Die nach Süden, Osten und Norden offene Halle bietet diesen beiden Artengruppen mit ihren aus glatten Materialien (Stahl, Bleche, Eternit) gefertigten Wand- und Dachteilen keine zur Nestanlage bzw. als Quartiere geeigneten Requisiten (Abb. 8, 9).

Lediglich der Sockel der westlichen Hallenwand ist aus Sandsteinen gemauert, weist aber nur unbedeutende Spalten und Mauerausbrüche auf, die sich nicht zur Nestanlage oder als Verstecke für Fledermäuse eignen.

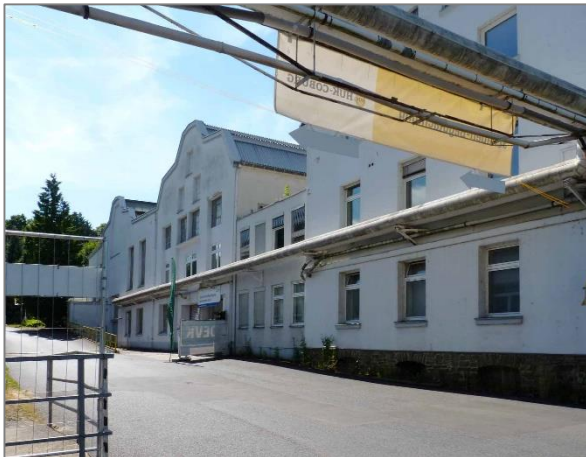
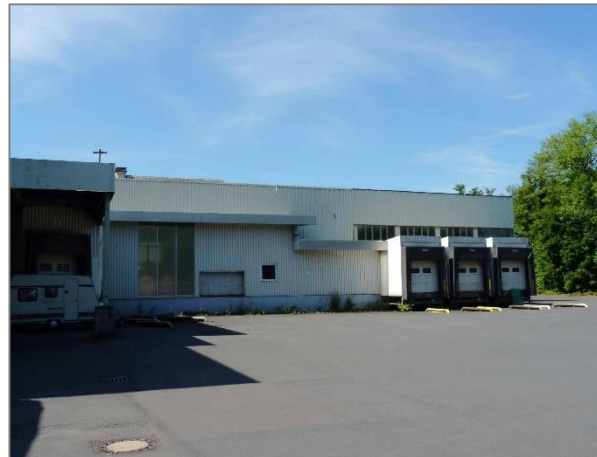
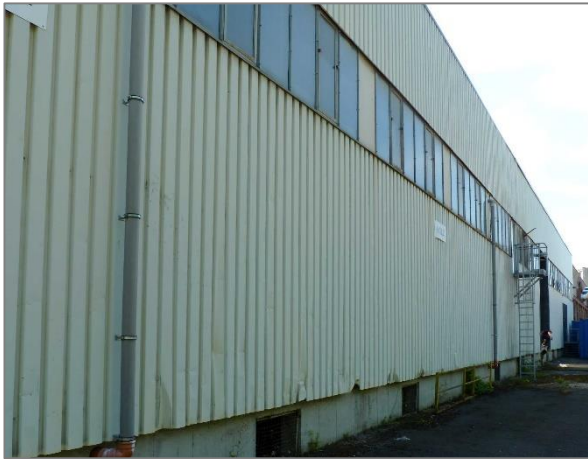
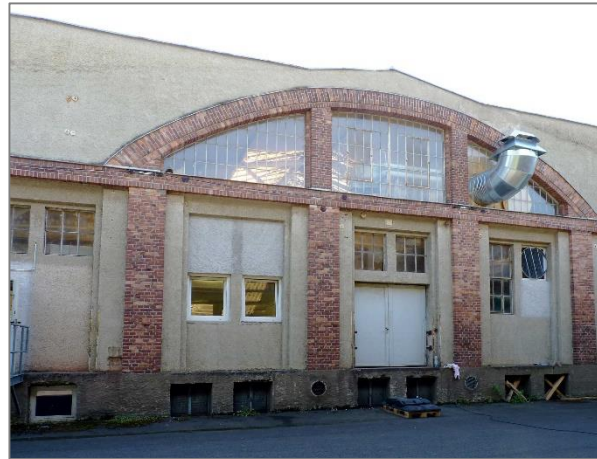
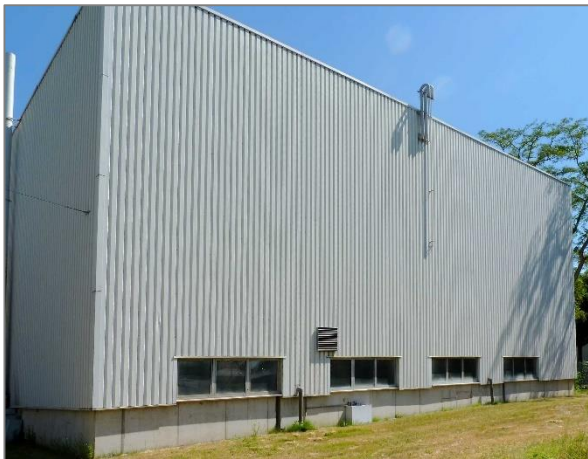
Ähnlich begrenzt ist das Quartierpotenzial der Halle 4, deren Fassaden zum weitaus überwiegenden Teil aus Blech- und Stahl-Elementen bestehen (siehe die Abb. 11, 12, 14, 15). Aber auch an den gemauerten Gebäudewänden konnten keine adäquaten Strukturen festgestellt werden. Es existierten keine Stellen mit schadhaftem Mauerwerk (Ausbrüche etc.), deren Vertiefungen sich als Verstecke anbieten würden (Abb. 10, 13).

4. Analog zur Vorgehensweise bei Halle 2 muss rechtzeitig vor dem Abbruch der Halle 4 deren Bedeutung als potenzieller Quartierstandort von Fledermäusen ermittelt werden. Diese Kartierungen sind umgehend in Angriff zu nehmen. Dabei ist zu ermitteln, ob Fledermaus-Sommerquartiere existieren und ob die von außen zugänglichen Kellerräume ggf. zur Überwinterung genutzt werden.

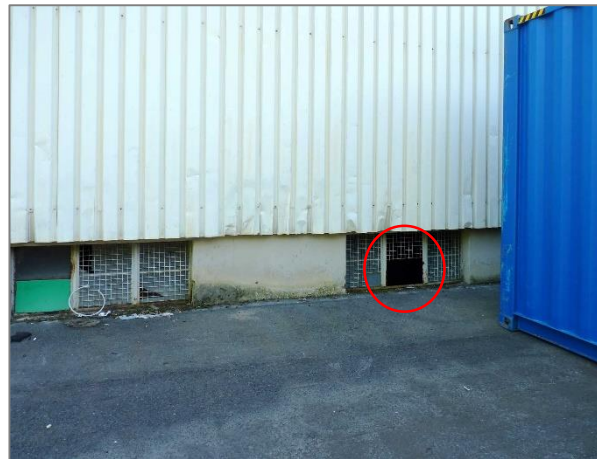
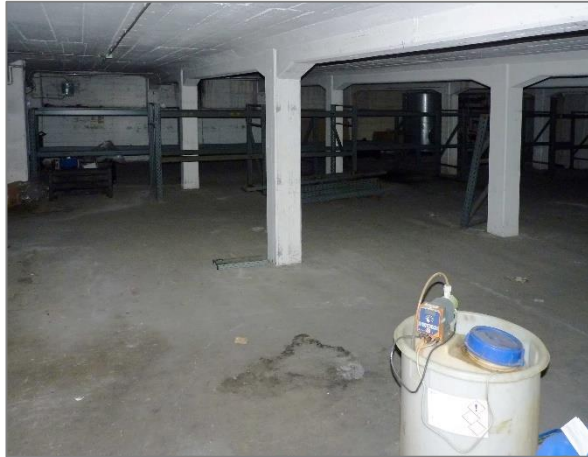
Abbildung 15: Kellerfenster auf der Westseite der Halle 4 mit vermutlich dauerhafter Öffnung (Kreis).

In Abbildung 15 ist zu erkennen, dass über eine vermutlich dauerhafte Öffnung in einem Kellerfenster der Halle 4 ein Einflug in das Kellerinnere möglich ist. Beim Blick (von außen) in das Innere des Kellerraums (Abb. 18) konnten keine potenziellen Quartier-/Versteckstrukturen für Fledermäuse festgestellt werden.

Abbildung 18: Blick durch die Öffnung des Kellerfensters (Abb. 15).

Letzteres kann, nachdem geklärt ist, welche Kellerräume über dauerhaft bestehende Einflugöffnungen zugänglich sind, über Ein- bzw. Ausflugkontrollen geklärt werden.

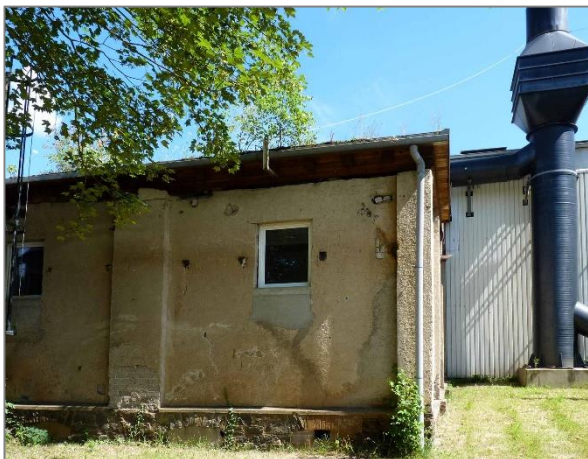
Abbildung 16: Gemauerter Anbau auf der Südseite von Halle 4.

Entsprechendes gilt für einen Anbau auf der Südseite der Halle 4 (Abb. 16), bei dessen visuellen Kontrolle keine Hinweise auf einen Fledermausbesatz gefunden wurden. Sowie für die aus einlagigen Brettern bestehenden Hallen-Wandabtrennungen im südwestlichen Teil der Halle 4 (im Übergangsbereich zur Halle 3).

3. Die Bedeutung des Lokschuppens (Halle 2) als Quartier der Zwergfledermaus ist im Rahmen von Detektorkartierungen bzw. Ausflugkontrollen zu quantifizieren. Dabei ist zugleich zu überprüfen, ob auch das Wohngebäude und der Anbau südlich von Halle 4 eine Quartierfunktion haben. Die Kartierungen sind möglichst umgehend bzw. – abhängig von der Terminierung der Abbrucharbeiten – im Frühsommer 2023 durchzuführen. Unabhängig davon sind in jedem Fall vorab Ersatzquartiere an geeigneter Stelle im Nahbereich (außerhalb des Wirkraums der geplanten Abbrucharbeiten) auszubringen, um den Verlust der Fortpflanzungsstätten zu kompensieren.

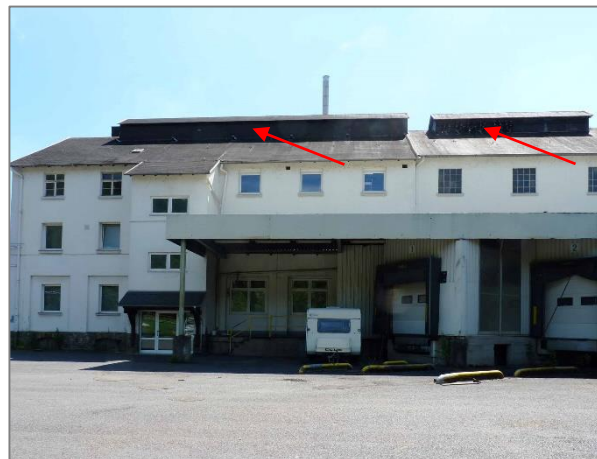
Keine genaueren Angaben lassen sich zu den „Dachaufbauten“ des nordwestlichen Gebäudeteils der Halle 4 machen, die nur vom ebenerdigen Standort aus per Fernglas inspiziert werden konnten (Abb.17). Dem ersten Eindruck nach zu urteilen sind aber in deren Schindelverkleidung keine auffälligen Fehlstellen vorhanden, die Fledermäusen als Einschlufl dienen könnten.

Abbildung 17: Nordwestende der Halle 4.  
Pfeile: mit Schindeln verkleidete Dachaufbauten.

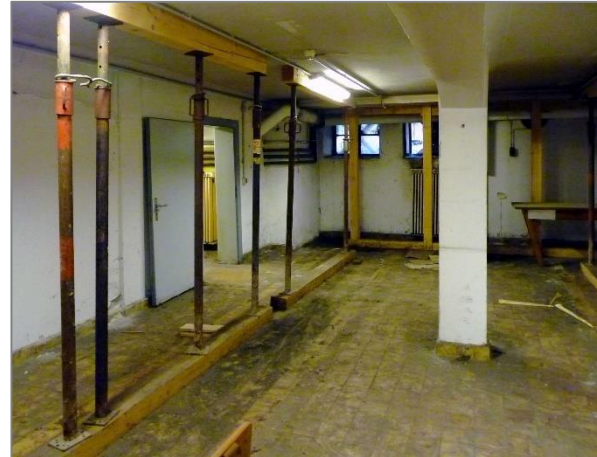
Ein entsprechendes Ergebnis erbrachte die Begehung der ehemals als Sanitärräume genutzten Kellerbereiche (Abb. 19).

Abbildung 19: Ehemaliger Sanitärraum in der unterkellerten Halle 4.

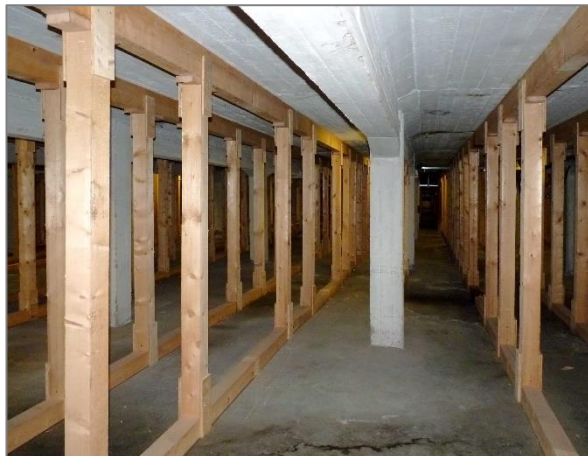
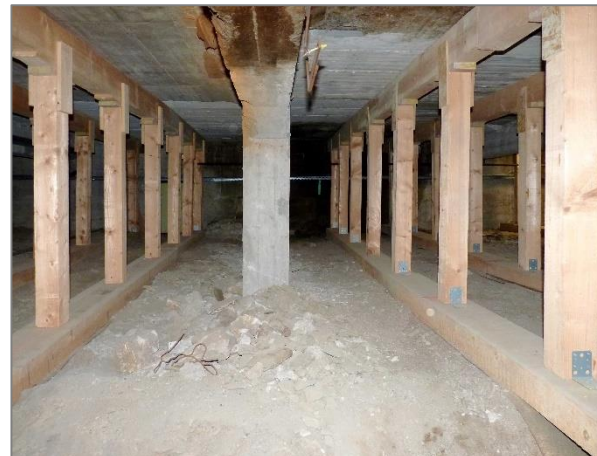
Im Vergleich dazu sind die nach Osten angrenzenden, weit ausladenden Kellerräume rein visuell kaum verlässlich zu kontrollieren. In Bezug auf diese Räumlichkeiten wäre zunächst abzuklären, inwieweit für Fledermäuse überhaupt eine Zugangsmöglichkeit besteht. Sofern eine solche oder mehrere Öffnungen mit Verbindung in diese Räume vorhanden sind, ließe sich über Ein- und Ausflugkontrollen an den Zugängen eine Nutzung durch Fledermäuse ermitteln.

Insbesondere der „Kriechkeller“ scheint als potenzielles Winterquartier von Fledermäusen in Frage zu kommen, da er - nach erster vorläufiger Einschätzung - über eine ausreichend hohe Raumluftfeuchte verfügt.

Abbildung 20: Blick in den außerordentlich weitläufigen südöstlichen Kellerraum der Halle 4.

Abbildung 2114: Blick in den „Kriechkeller“ unter der Halle 4.

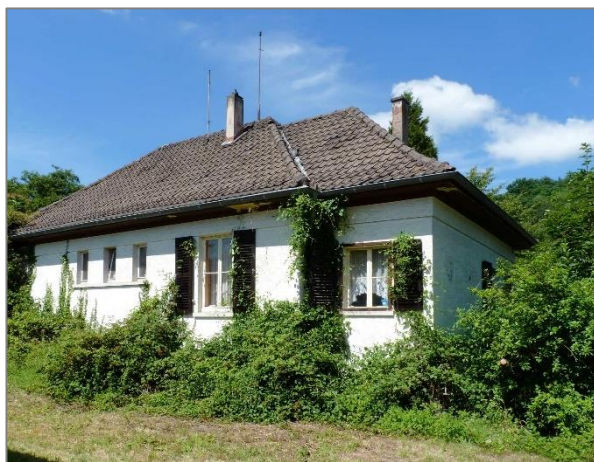
Abbildung 152: Wohngebäude am südwestlichen Ende des Betriebsgeländes.

Das Wohngebäude ist aktuell von einer verwilderten, dichten Strauchzone umgeben, die lediglich eine Kontrolle per Fernglas zuließ (Abb. 22). Während die Wandflächen und der Dachansatz keine für Fledermäuse geeigneten Strukturen offenbarte, und auch keine Nestanlagen festgestellt werden konnten, bieten die Fehlstellen in der Ziegelbedeckung des Dachs durchaus Versteck- bzw. Einschupfmöglichkeiten. Konkrete Hinweise auf eine Nutzung durch Fledermäuse oder Vögel haben sich bei der visuellen Kontrolle aber nicht ergeben.

6. Die Grünflächen mit dichtem Strauchbewuchs bieten Igeln gute Überwinterungsmöglichkeiten. Vor diesem Hintergrund ist vor Beginn der Rodungsarbeiten (betrifft zunächst das Objekt Nr. 1) durch eine Kontrolle sicherzustellen, dass in den genannten Bereichen keine Tiere überwintern und bei den Arbeiten ggf. zu Schaden kommen. Falls Tiere angetroffen werden, sind sie in eine Überwinterungsstation zu verbringen.

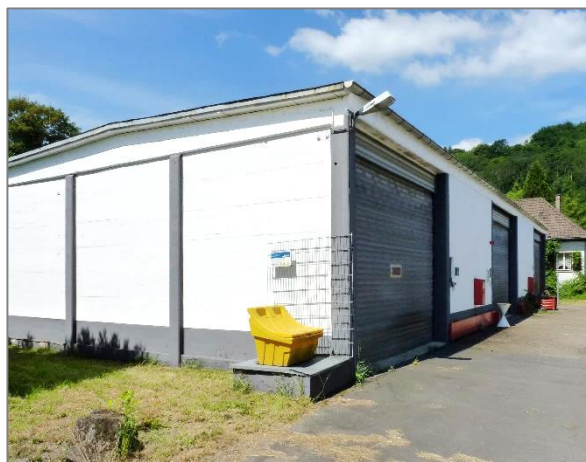
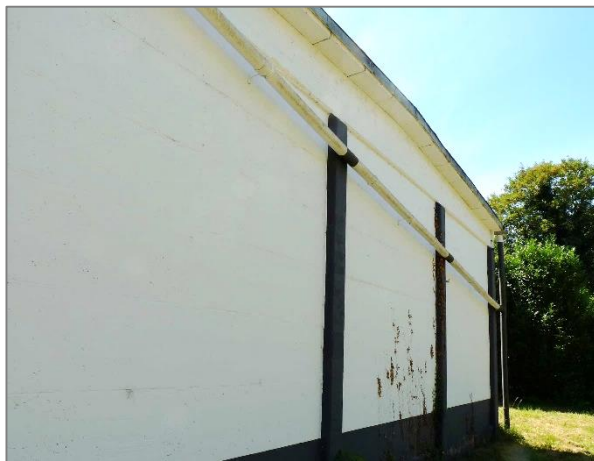
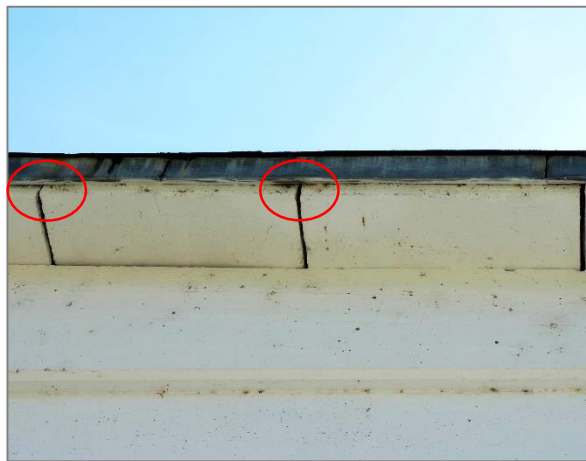
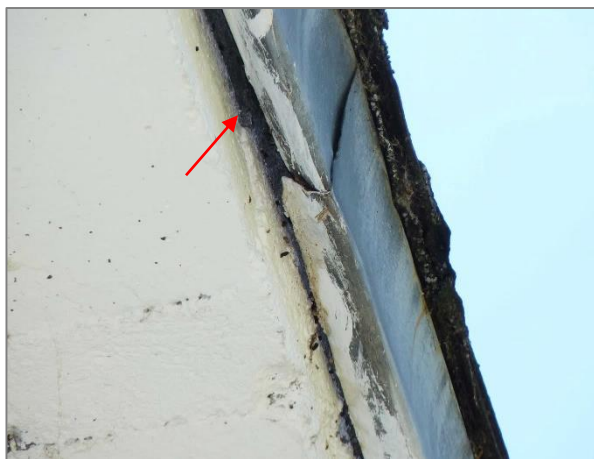
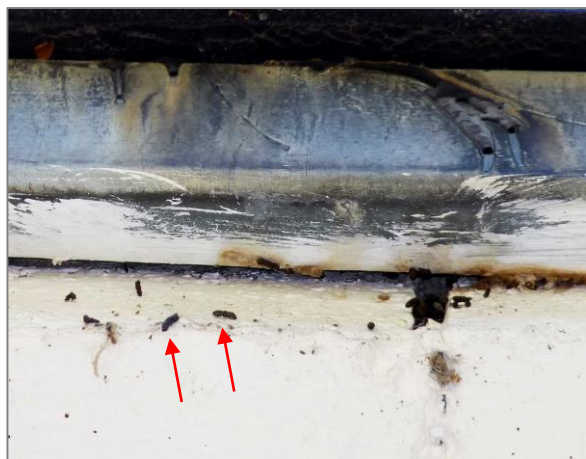
Im Gegensatz dazu konnten am Lokscheunen eindeutige Hinweise auf eine Quartiernutzung durch Fledermäuse festgestellt werden. Beleg hierfür sind die zahlreichen Kotkrümel an den Randblechen der Ost- und Westseite des Schuppens sowie am Boden unterhalb davon (Abb. 24-27)

Man kann davon ausgehen, dass es sich um eine Wochenstube der Zwergfledermaus handelt bzw. handelte, da die Wochenstuben etwa Mitte Juli, nach Abschluss der Jungenaufzucht, aufgelöst werden. Zum Zeitpunkt der Begehung also möglicherweise schon aufgelöst war.

Abbildung 25: Die Kreise zeigen die vermutlichen Einschlußspalten der Zwergfledermäuse an.

Abbildung 26: Nahansicht einer Einschlußspalte. Blick von schräg unten.

Abbildung 27: Kotkrümel am Einschluß.

5. Der Abbruch der Hallen/Gebäude ist grundsätzlich außerhalb der Vogelbrutzeit vorzunehmen. Im Hinblick auf Fledermäuse kommt als Abbruchzeitraum die Monate September – Oktober in Betracht. Also die Phase nach Aufgabe der Wochenstuben und vor der Einwanderung in die Winterquartiere.
