Vermerk	Ortsbegehung Nr. 8: Segendorf	Björnsen Beratende Ingenieure GmbH Maria Trost 3 56070 Koblenz Telefon +49 261 8851-0 Telefax +49 261 8851-191 info@bjoernsen.de www.bjoernsen.de
Thema	Örtliches Starkregenvorsorgekonzept Stadt Neuwied	
Teilnehmer	Herr Hausmann (Stadtwerke Neuwied / Themenschwerpunkte HW und Starkregen) Herr Reitz (Stadt Neuwied / Leiter Tiefbauabteilung) Herr Ramseger (Servicebetriebe Neuwied / Gewässerunterhaltung Oberflächengewässer) Frau Welker (Ortsvorsteherin Segendorf) Herr Albrecht (Stellv. Ortsvorsteher Segendorf) Herr Ingenhoff (BCE) Frau Dr. Eichentopf (BCE)	Sitz und Registergericht Koblenz HRB 1716 Geschäftsführung Dr.-Ing. Gerhard Björnsen Dipl.-Ing. Architekt Matthias Björnsen Dipl.-Wirtsch.-Ing. Christian Hahn Dr.-Ing. Ronald Haselsteiner Dipl.-Ing. Ulrich Krath Dr.-Ing. Kaj Lippert Dr.-Ing. Michael Probst Projektnummer NRS2044609
Ort	Segendorf, Neuwied	Unser Zeichen SE/LIP/CI

Erfassung von Starkregenproblemstellen und Maßnahmen

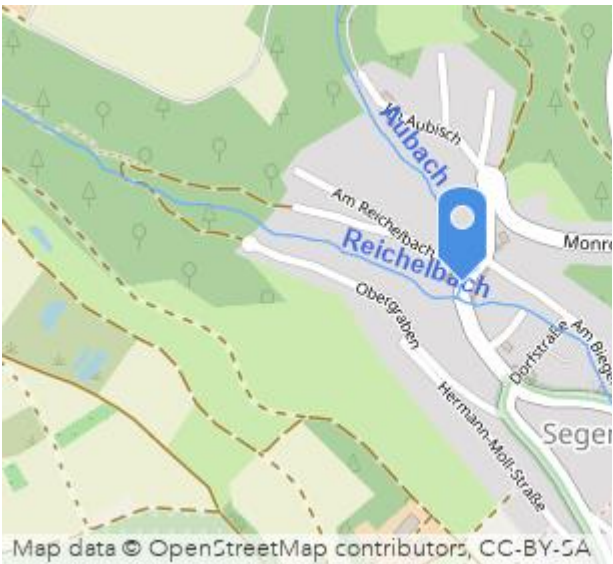
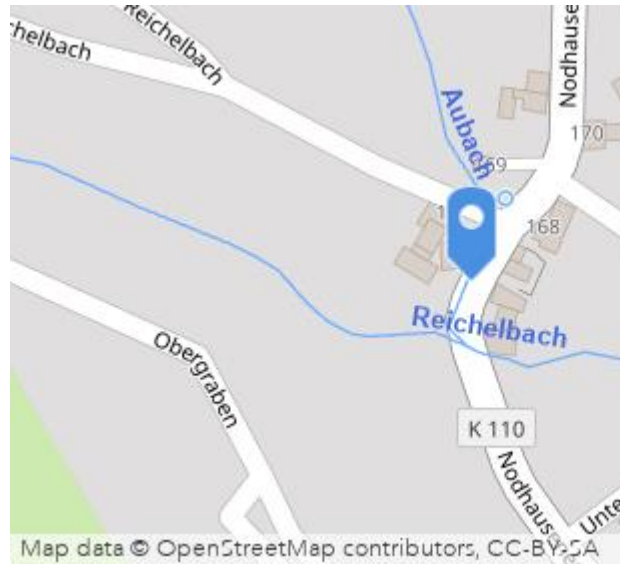
Lage

Schlechter Unterhaltungszustand von Gewässern oder Gräben (z.B. wuchernde Sträucher)

#BCE Segendorf Die Mauer am Aubach hinter dem Anwesen Schmeja ist abgängig. Zuständigkeiten unklar. Die Mauer liegt auf der Bachparzelle, stützt das Grundstück des Anwohners und kann daher nicht ohne weiteres durch z.B. eine Böschung ersetzt werden. Die Angelegenheit ist seit einigen Jahren (~ 5 Jahre) Streitgegenstand. Eine aktuelle Vermessung liegt derzeit nicht vor.

- Zuständigkeiten wären zu klären und Mauer zu erneuern oder durch geeignete Alternative zu ersetzen - Verbesserung der Unterhaltung des Aubachs in diesem Bereich: Entfernung von Treibgut, Bewuchs - Sicherstellung, dass von Grundstücken keine Gegenstände in Aubach gelangen

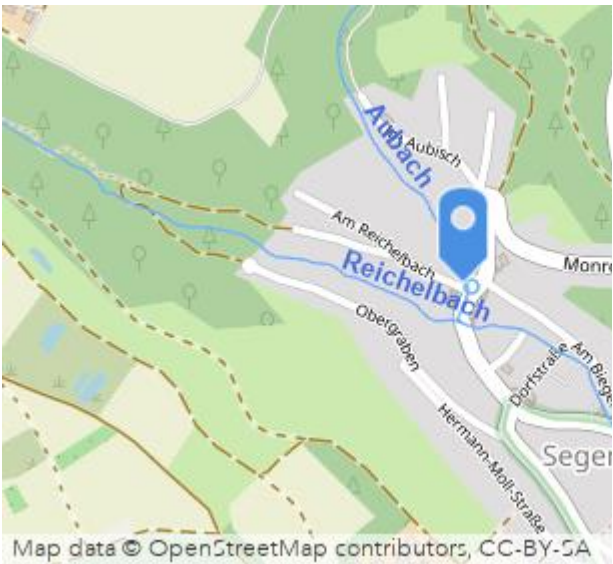
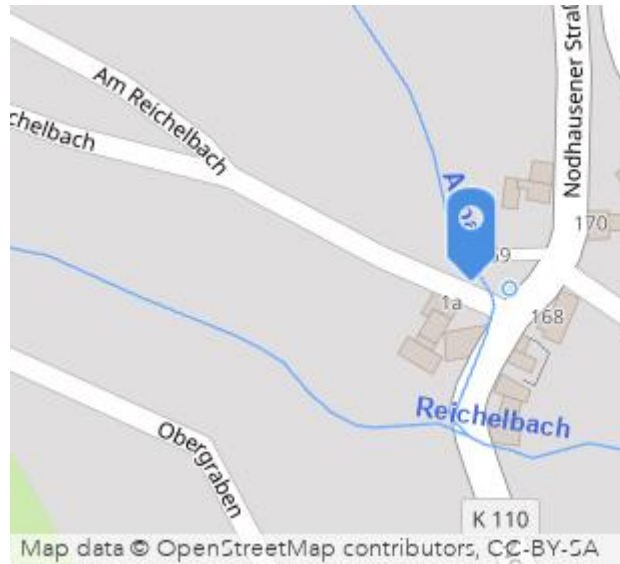
Lage

#BCE Segendorf An dieser Stelle befindet sich ein Einlaufbauwerk. Dieses befindet sich in einem guten Zustand und scheint unproblematisch.

Ggf. könnte die Unterhaltung an dieser Stelle etwas verbessert werden, um die Verhinderung von Verklausungen sicherzustellen.

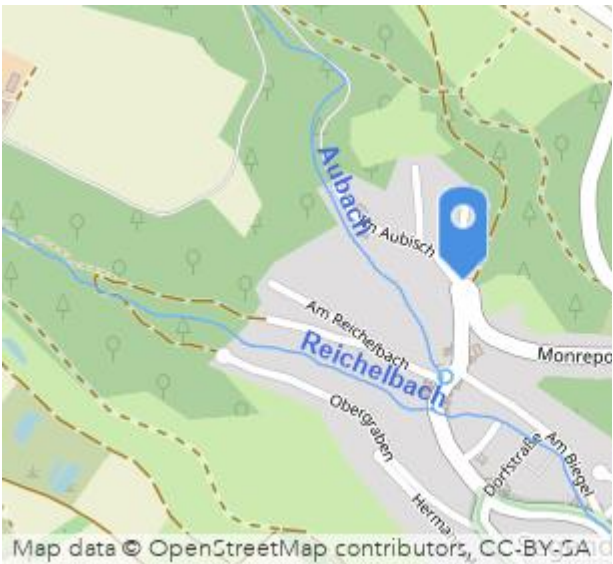
Lage

#BCE Segendorf An dieser Stelle laufen einige Abflusskonzentrationen von Waldwegen auf die Monreposstraße zu, Geröllintrag. Wasser läuft anschließend entlang der Monreposstraße.

Sicherstellung des gezielten Wasserabflusses, Freihalten von Einläufen, Sicherstellung der Risikominimierung an Gebäuden (sofern betroffen).

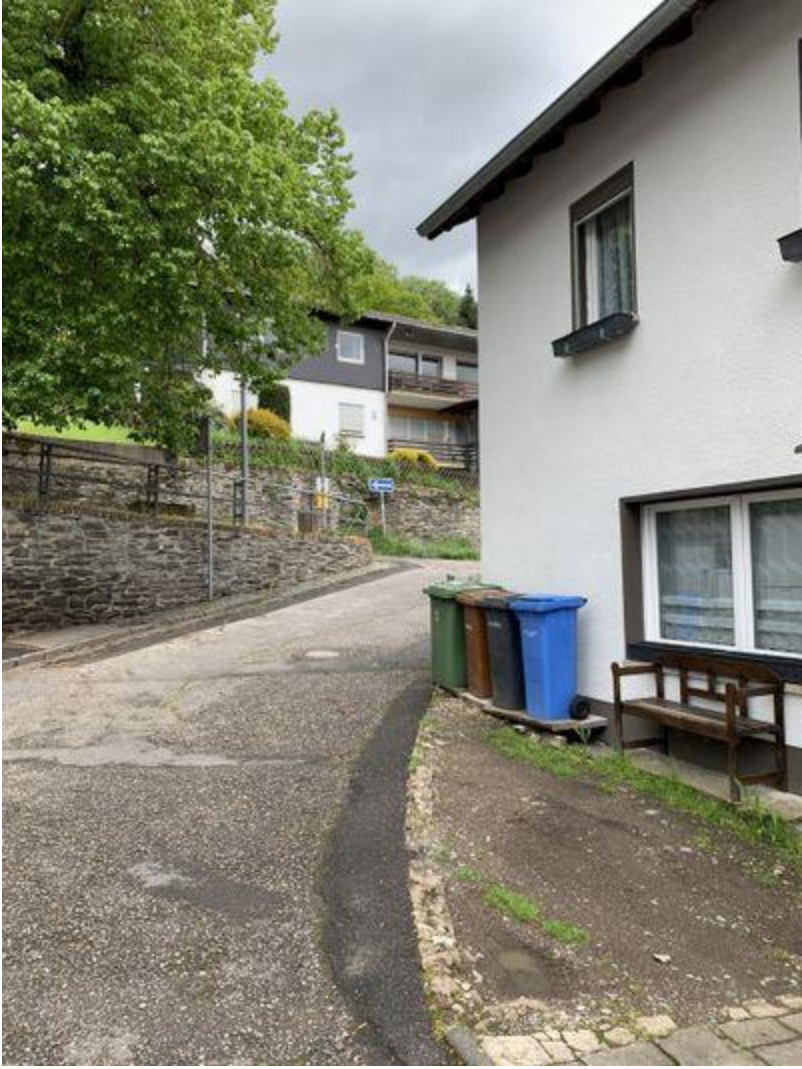
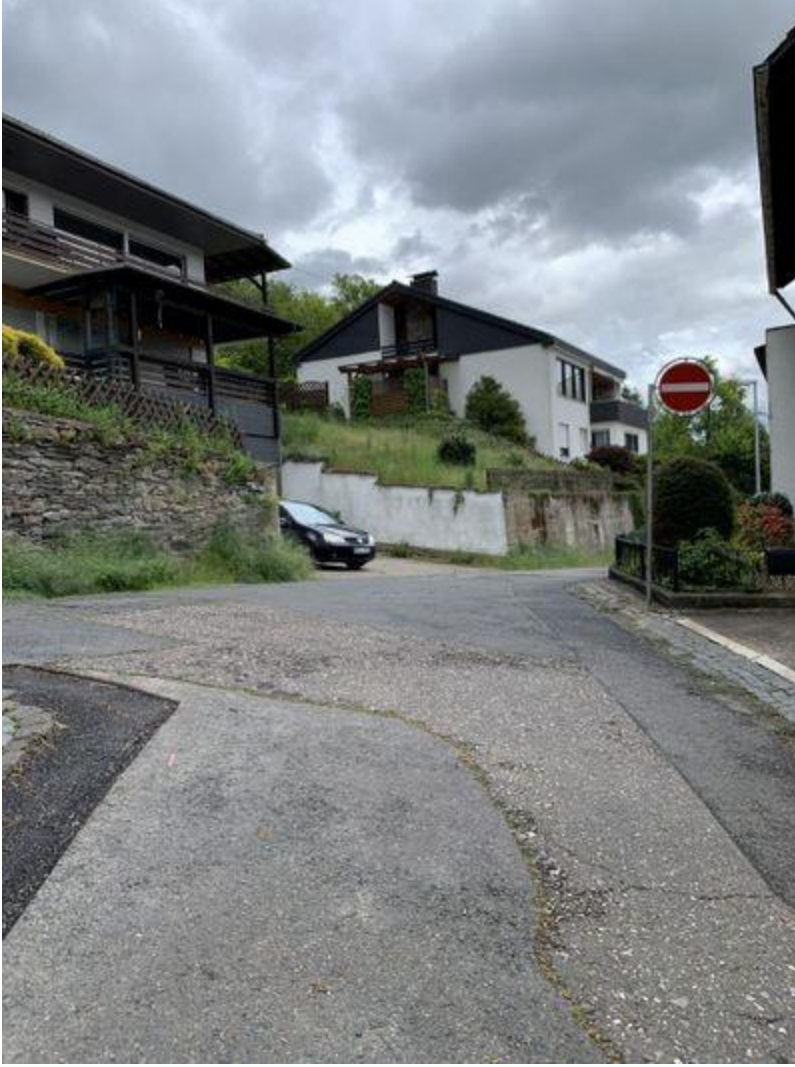
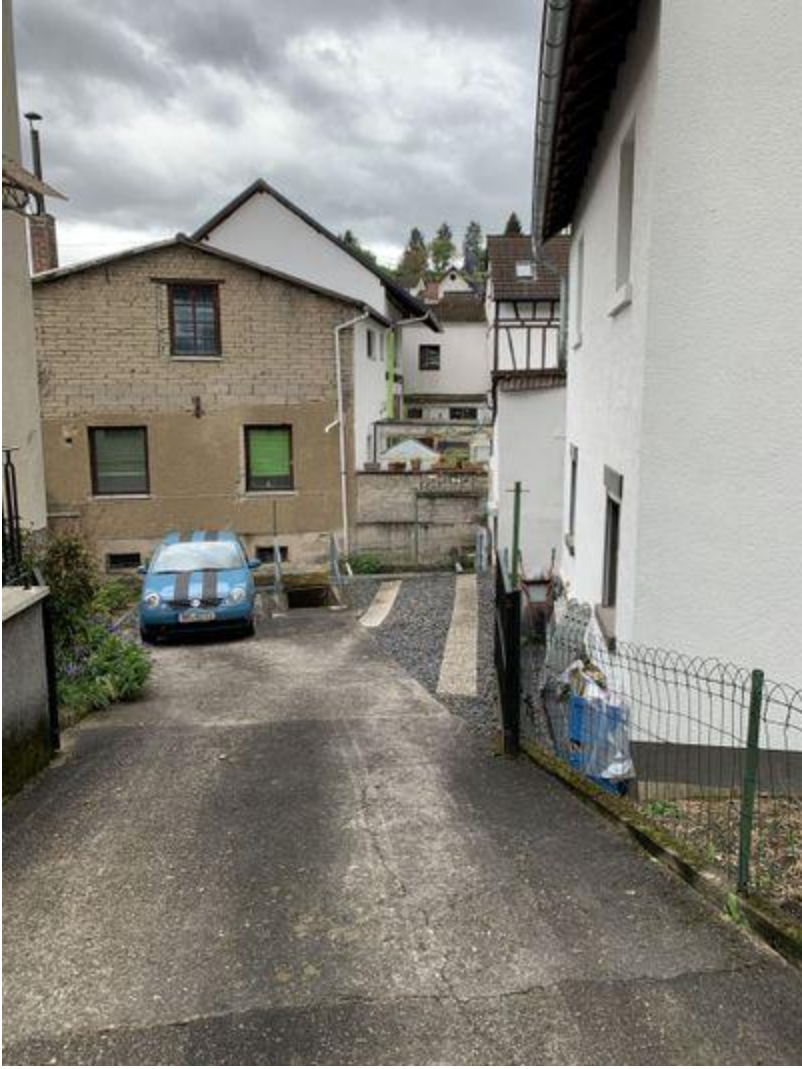
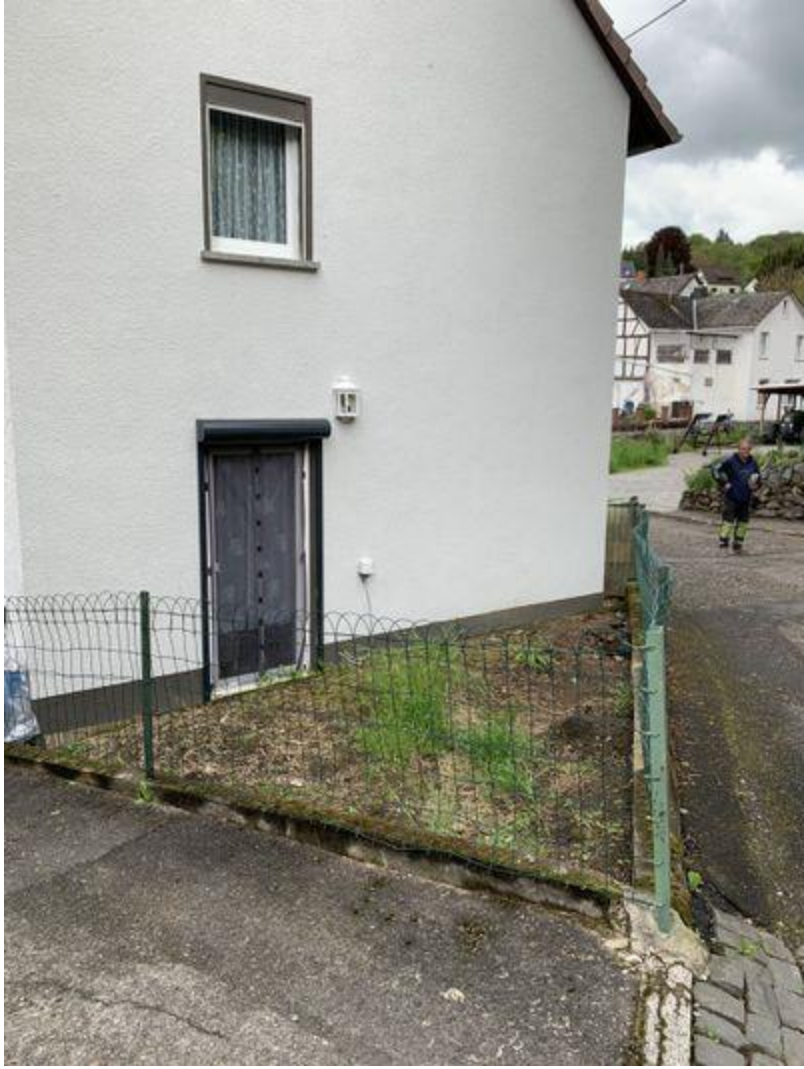
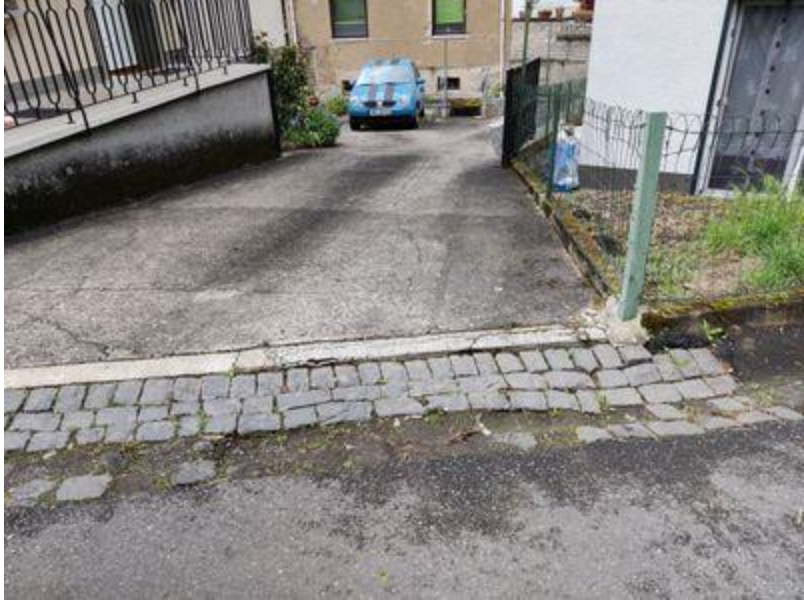
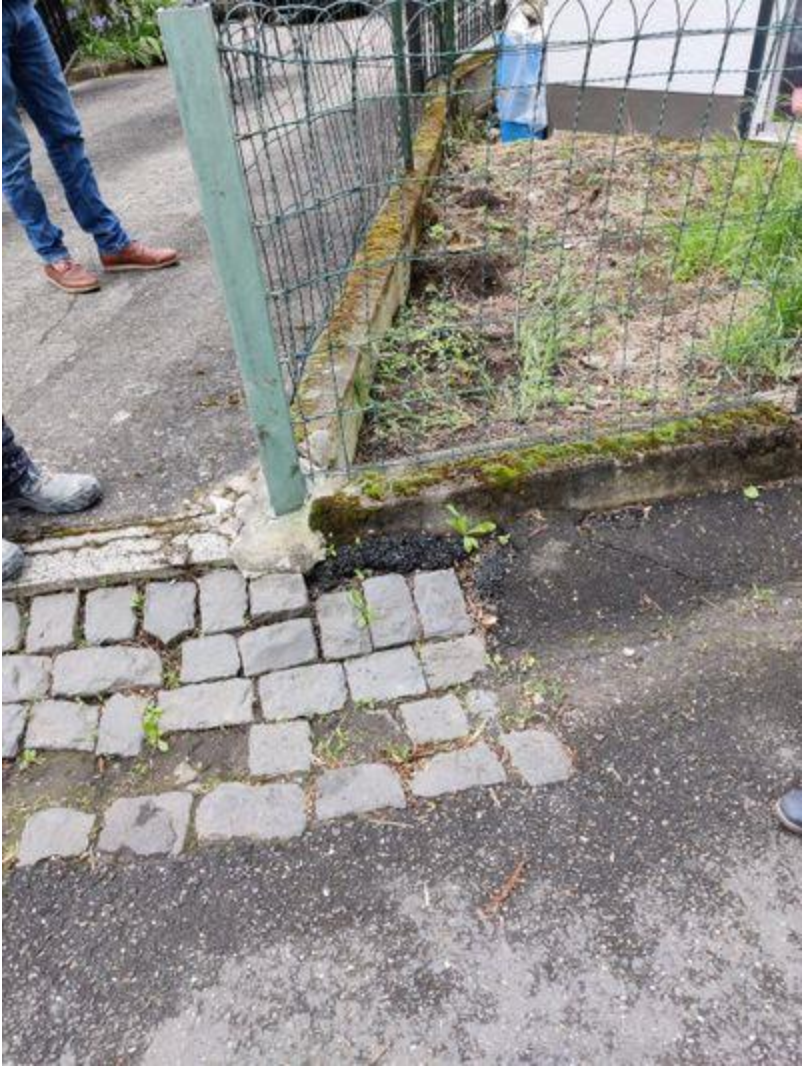
#BCE Segendorf Wasser läuft bei stärkerem Regen über Straße am Biegel (Ecke Dorfstraße) und auf das Grundstück und ins Haus eines Anwohners. Nach Angaben des Anwohners läuft das Wasser 'unter' der Mauer her und wurde durch die Entfernung eines Stücks des Asphaltkeils verstärkt/verursacht. Kleine (~ 10/15cm) Schwelle vor Grundstück vorhanden, Gartentür liegt recht niedrig. Anwohner plant mittelfristig Umgestaltung des Teils des Grundstücks an der Einfahrt.

Ggf. Asphaltkeil vor Einfahrt über Kopfsteinpflaster hinausziehen. Nutzen fraglich. Ggf. Überprüfung erforderlich, wie Wasser auf Grundstück gelangt.

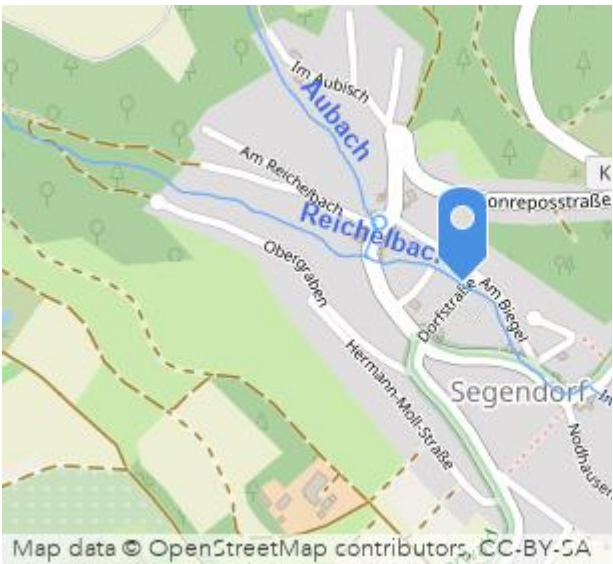
Lage

Verstopfung von Einläufen, Durchlässen oder Verrohrungen

#BCE Segendorf An dieser Stelle kommt es nach Angaben des Anwohners häufig zu Verklausungen an der Brücke / Unterführung des Reichelbachs. Die Stadt hat sich dies bereits vor ~ 1,5 Jahren angesehen. Bei Verklausungen und Überflutungen stellt vor allem die auf der gegenüberliegenden Straßenseite befindliche Garage ein Problem dar, da sie dem Abfluss in den Reichelbach verhindert / behindert. Es besteht somit ein recht großes Gefahrenpotential aufgrund verbauter Abflusswege.

Ggf. Schutz vor Verklausungen verbessern.

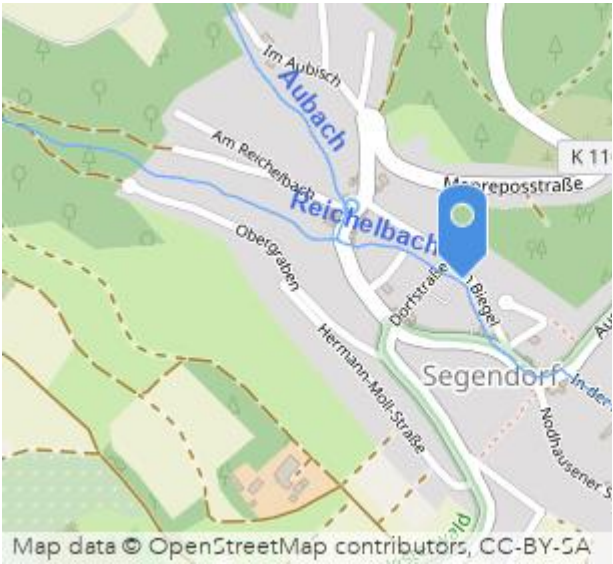
Lage

#BCE Segendorf An dieser Stelle befindet sich eine Tieflage mit einer Verrohrung des Reichelbachs unter der Dorfstraße hindurch. In dieser Tieflage sammelt sich bei Starkregen viel Wasser. Es bestehen einige Einleitung von Grundstücken in den Reichelbach (nicht alle sind offiziell vermerkt). Der Durchmesser der Verrohrung ist recht groß (schätzungsweise 800mm).

Sicherstellung, dass Rohr nicht verklaust (Einträge von Grundstücken möglich?), ggf. Rückhalt. Kleinere bauliche Maßnahmen an Gebäuden (sofern betroffen).

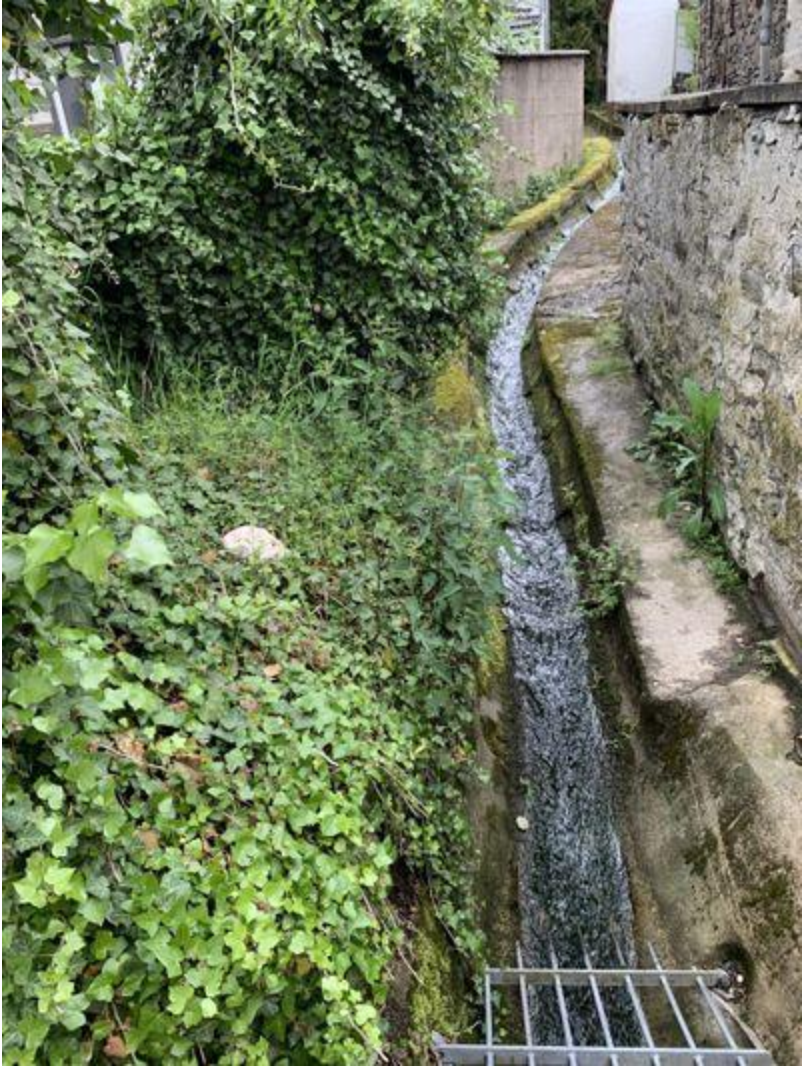
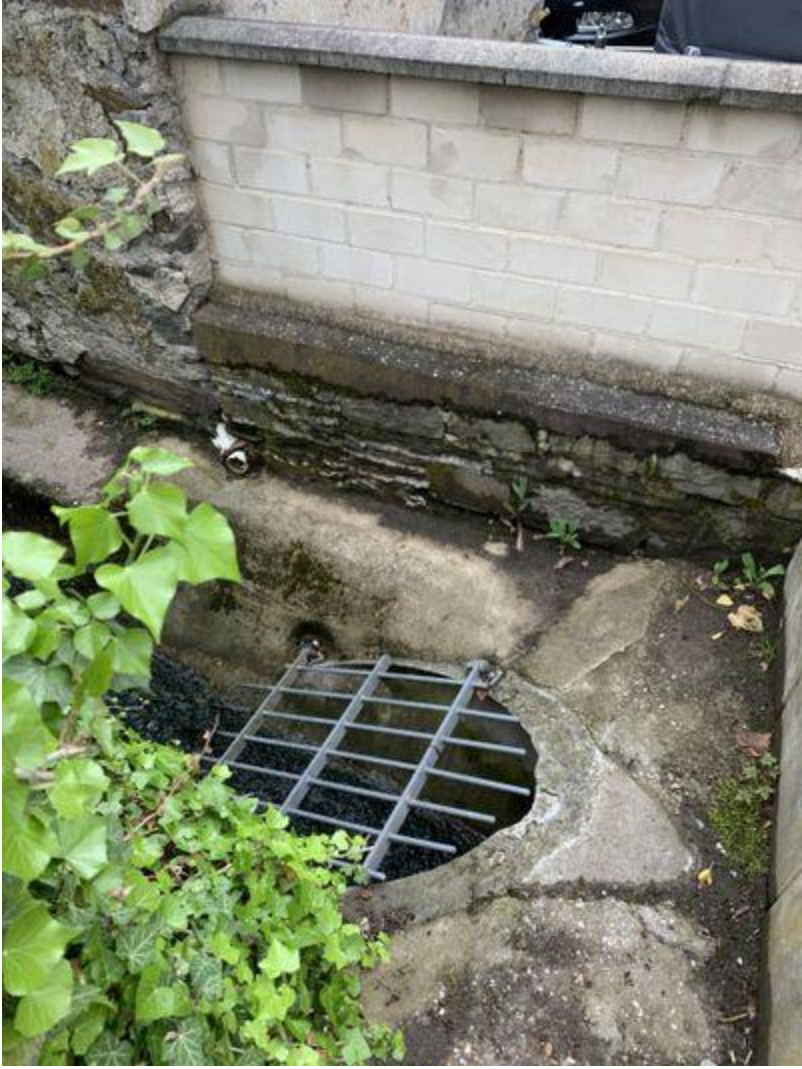
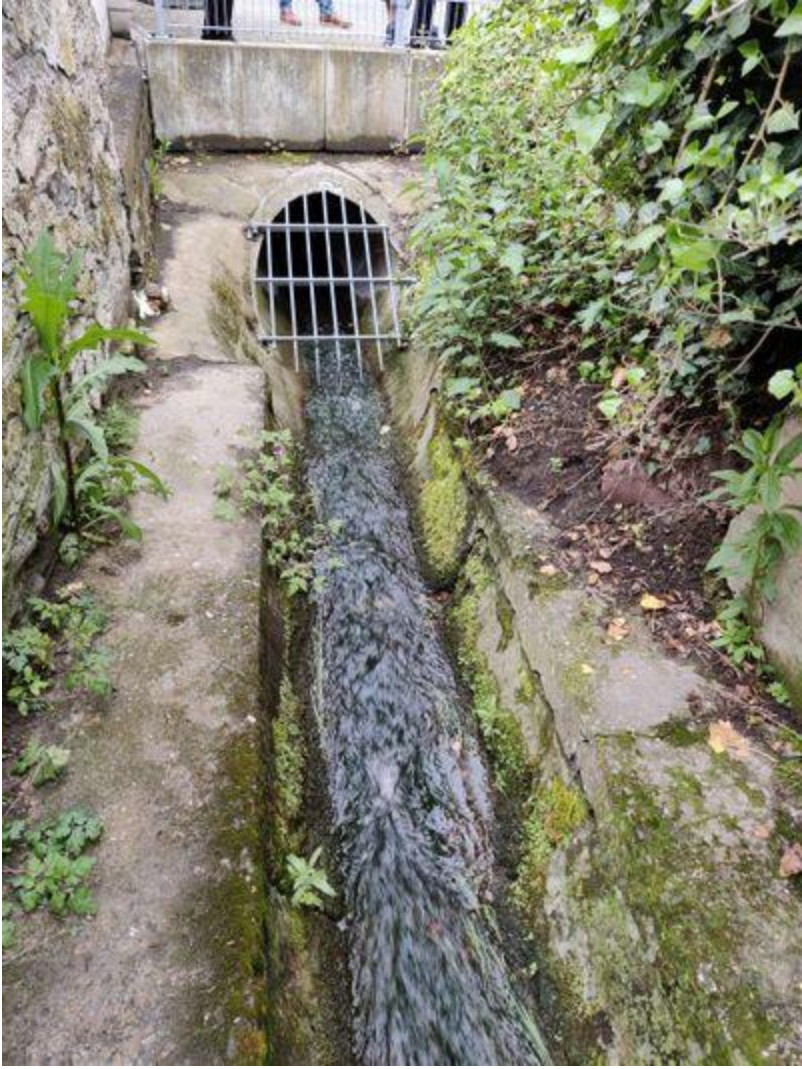
Verstopfung von Einläufen, Durchlässen oder Verrohrungen

#BCE Segendorf Einlauf der Verrohrung des Reichelbachs an der Nodhausener Str. war bereits häufiger verklebt, vorwiegend durch feineres Material (Grünschnitt). Wasser läuft dann bei stärkerem Regen über die Straße. Rechen wird daher regelmäßig gereinigt.

Es bestehen Überlegungen seitens der Stadt einen Grobrechen vorzuschalten. Oder den Rechen ganz zu entfernen und durch den Grobrechen zu ersetzen, damit Feinmaterial weggeschwemmt wird. Eintrag Grünschnitt nach Möglichkeit reduzieren (Anwohner?).

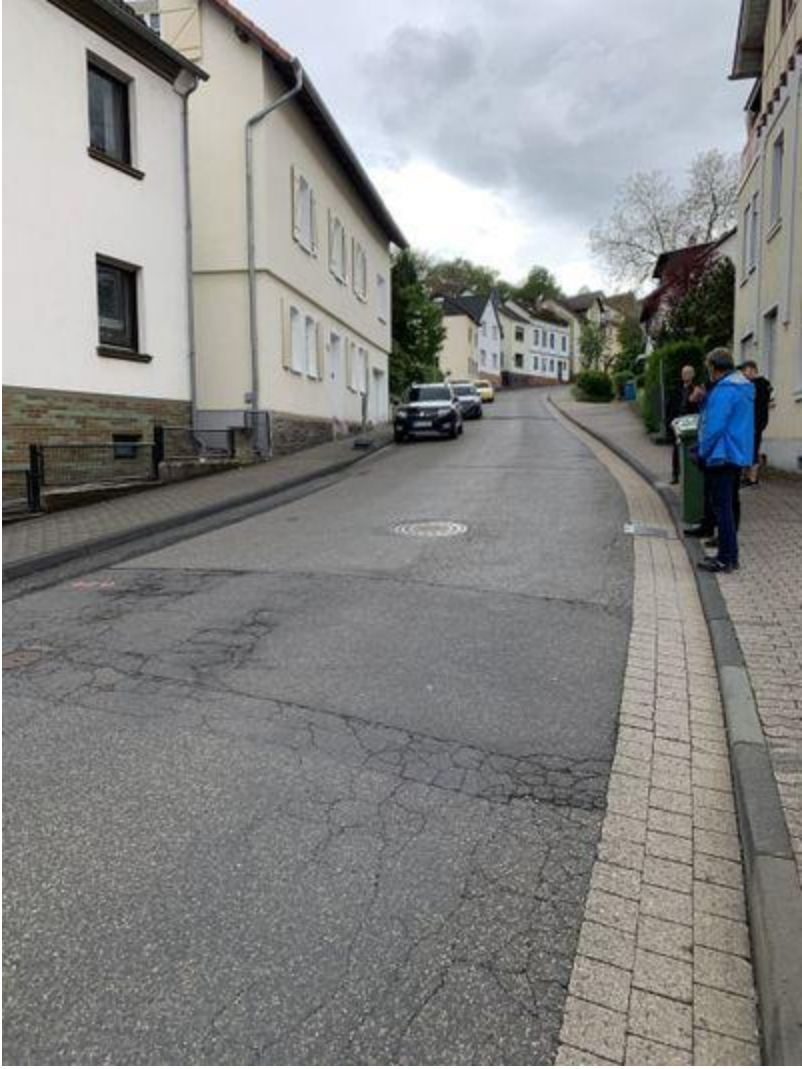
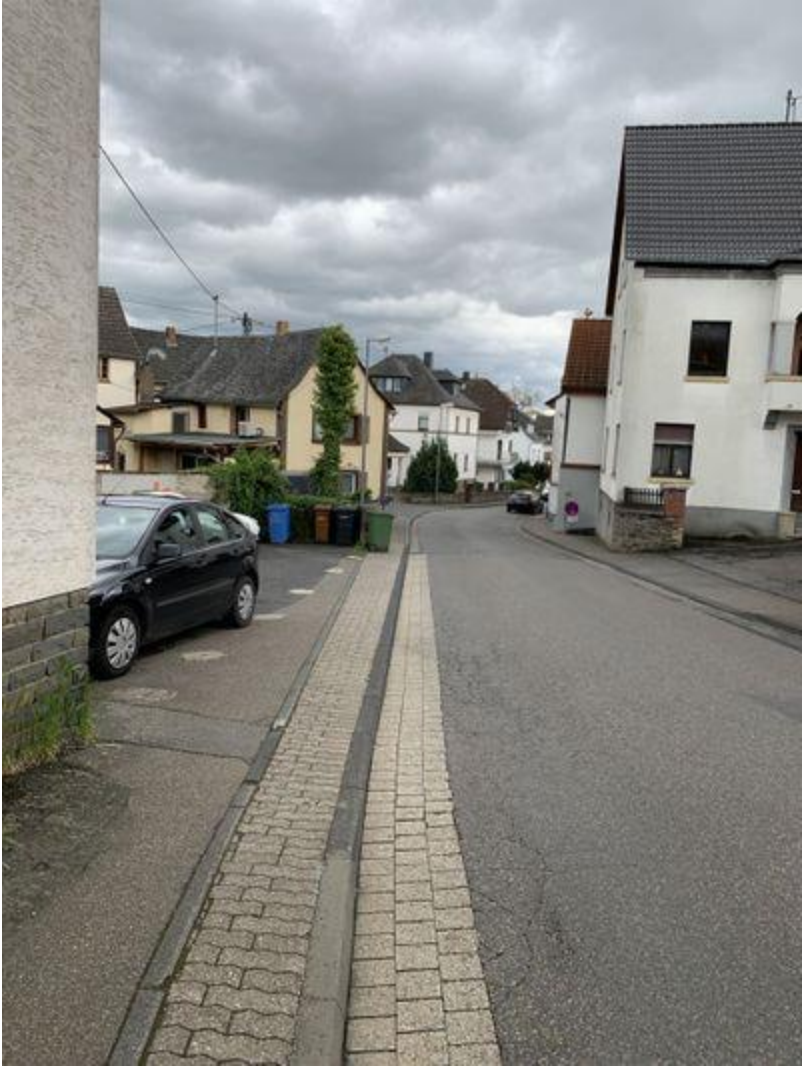
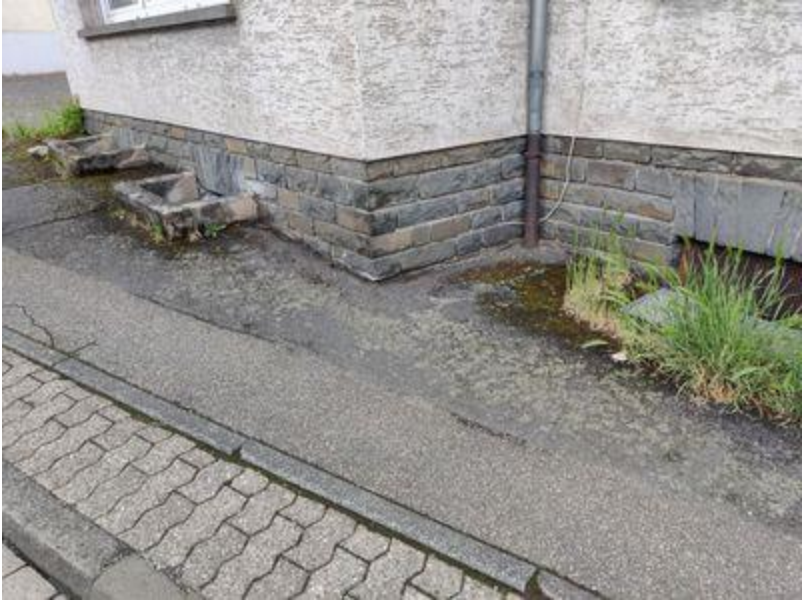
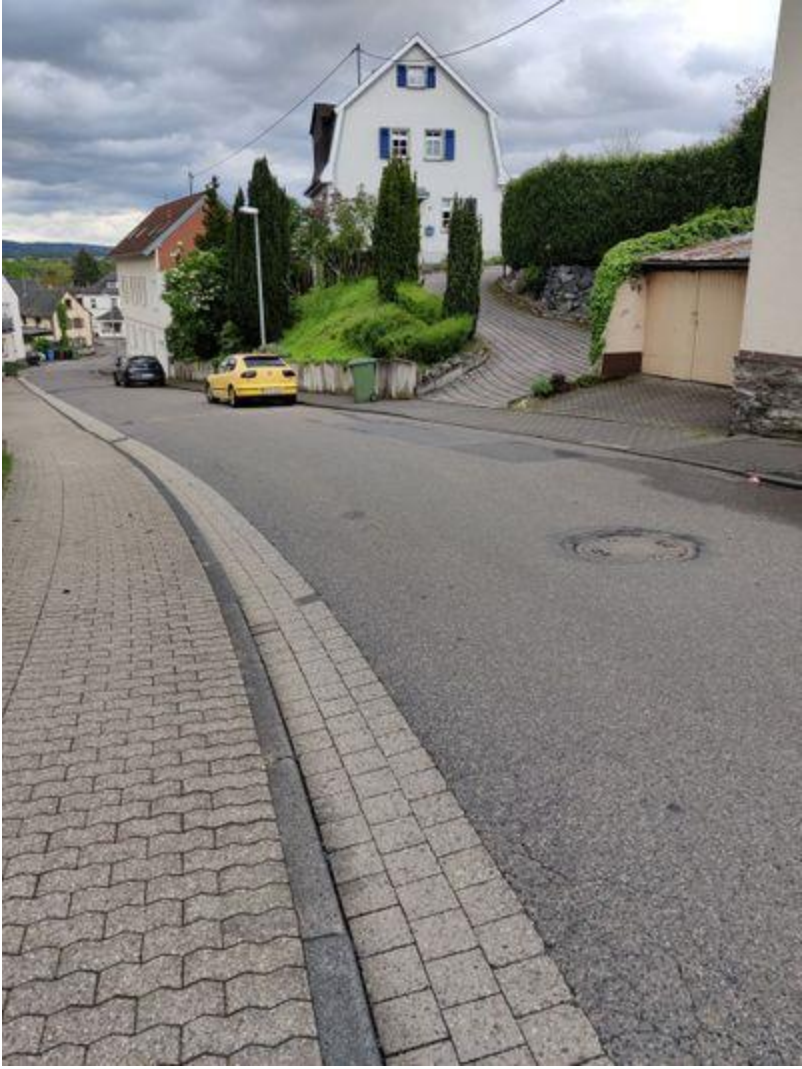
#BCE Segendorf Abflussbildung entlang der Nodhausener Str. Einige Lichtschächte sind erhöht, das Wasser dringt dennoch ein (relativ hohe Wasserstände). Es gibt einige tiefliegende Keller und Garagen. Viel versiegelte Fläche.

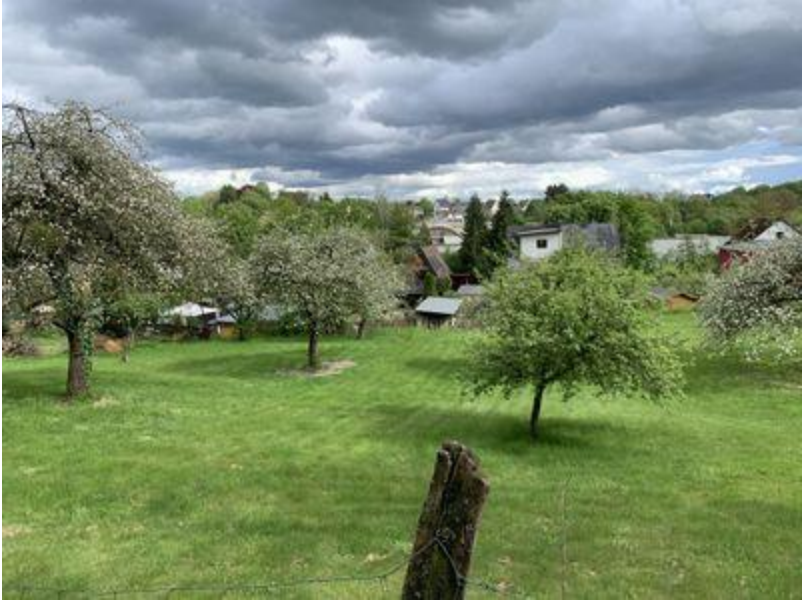
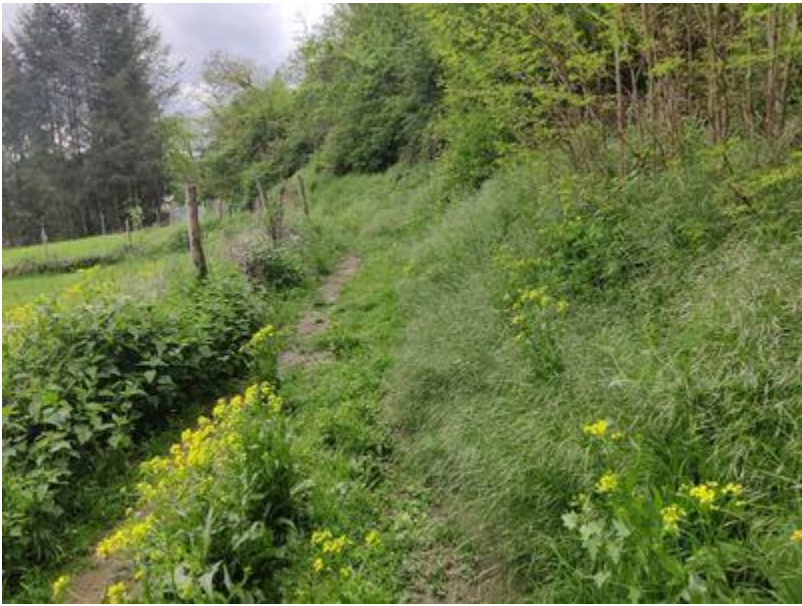
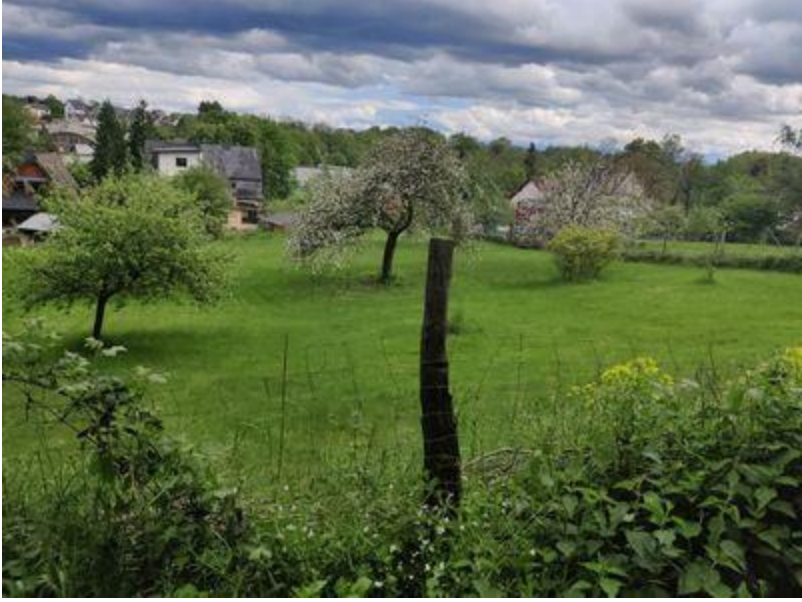
#BCE Segendorf In diesem Bereich laufen einige Abflusskonzentrationen laut SRGK auf die Bebauung zu. Bisher sind keine Probleme in diesem Bereich bekannt. Recht starke Steigung. Viel Grünfläche zwischen Waldstück und Gebäuden.

Nicht als problematisch bekannt. Begrenzte Möglichkeiten zum Schutz vor Starkregen. Ggf. Schutz der Grundstücke durch Verwallungen Richtung Grünfläche.

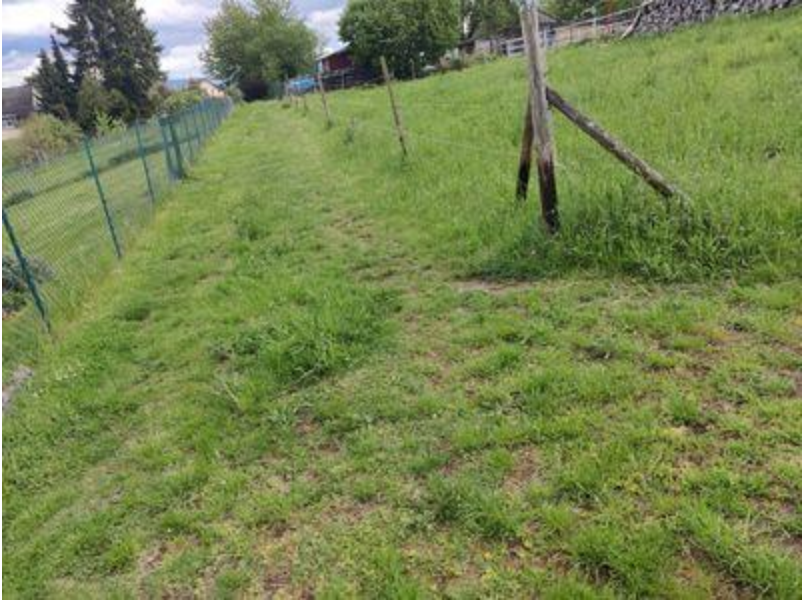
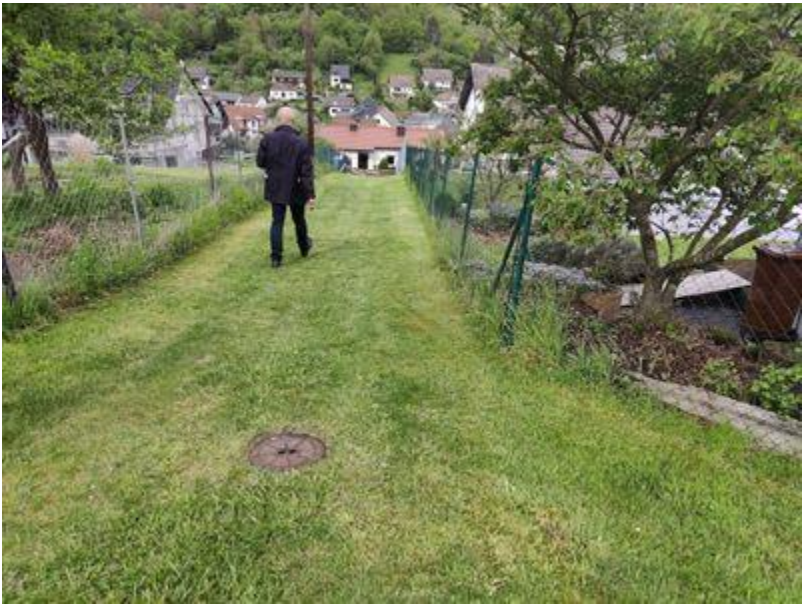
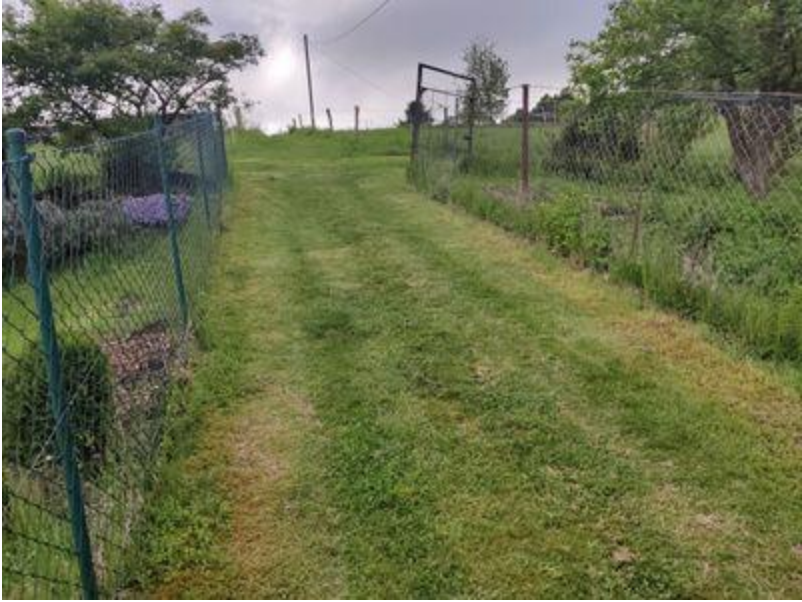
#BCE Segendorf In diesem Bereich befinden sich einige Steigungen auf Grünflächen, die auf die Bebauung zulaufen. Laut SRGK sind keine Abflusskonzentrationen angegeben und laut Anwohner(n) sind keine Probleme bekannt.

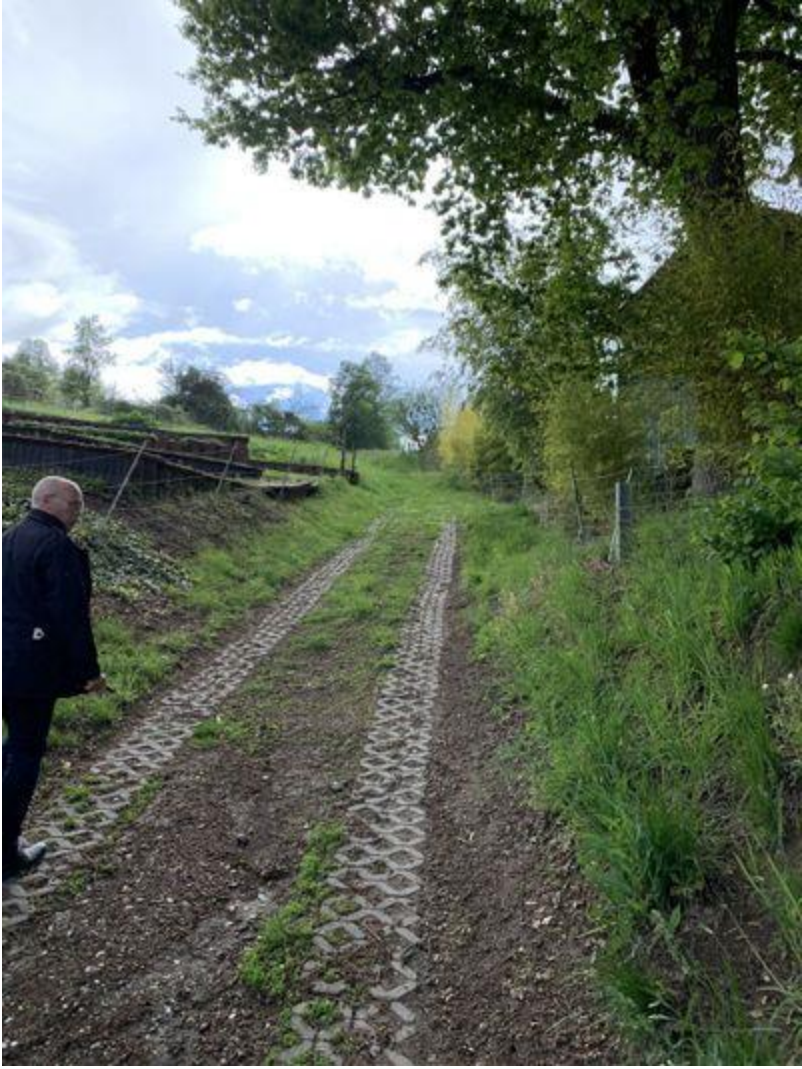
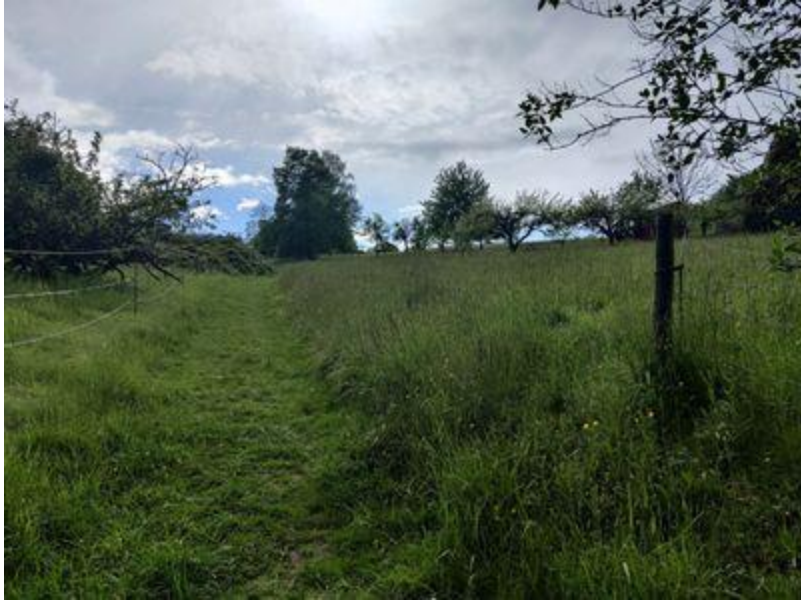
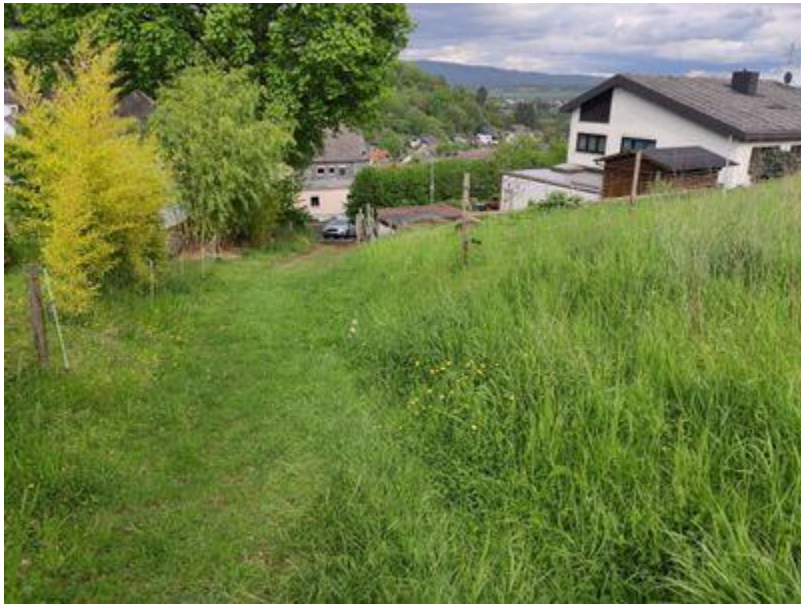
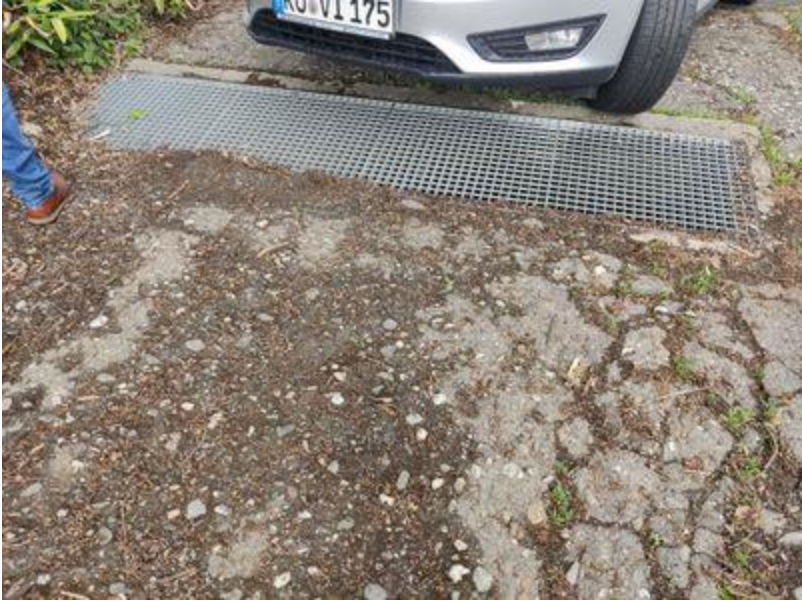
#BCE Segendorf In diesem Bereich läuft laut SRGK eine Abflusskonzentration entlang eines Feldwegs auf die Bebauung zu. Dies macht einen eher unproblematischen Eindruck aufgrund der oberhalb befindlichen Grünland-Nutzung.

Ggf. Sickerpackung, sofern Bereich tatsächlich problematisch.
