Vermerk	Ortsbegehung Nr. 8: Segendorf	Björnsen Beratende Ingenieure GmbH Maria Trost 3 56070 Koblenz Telefon +49 261 8851-0 Telefax +49 261 8851-191 info@bjoernsen.de www.bjoernsen.de
Thema	Örtliches Starkregenvorsorgekonzept Stadt Neuwied	
Teilnehmer	Herr Hausmann (Stadtwerke Neuwied / Themenschwerpunkte HW und Starkregen) Herr Reitz (Stadt Neuwied / Leiter Tiefbauabteilung) Herr Ramseger (Servicebetriebe Neuwied / Gewässerunterhaltung Oberflächengewässer) Frau Welker (Ortsvorsteherin Segendorf) Herr Albrecht (Stellv. Ortsvorsteher Segendorf) Herr Ingenhoff (BCE) Frau Dr. Eichentopf (BCE)	Sitz und Registergericht Koblenz HRB 1716 Geschäftsführung Dr.-Ing. Gerhard Björnsen Dipl.-Ing. Architekt Matthias Björnsen Dipl.-Wirtsch.-Ing. Christian Hahn Dr.-Ing. Ronald Haselsteiner Dipl.-Ing. Ulrich Krath Dr.-Ing. Kaj Lippert Dr.-Ing. Michael Probst Projektnummer NRS2044609
Ort	Segendorf, Neuwied	Unser Zeichen SE/LIP/CI

Erfassung von Starkregenproblemstellen und Maßnahmen

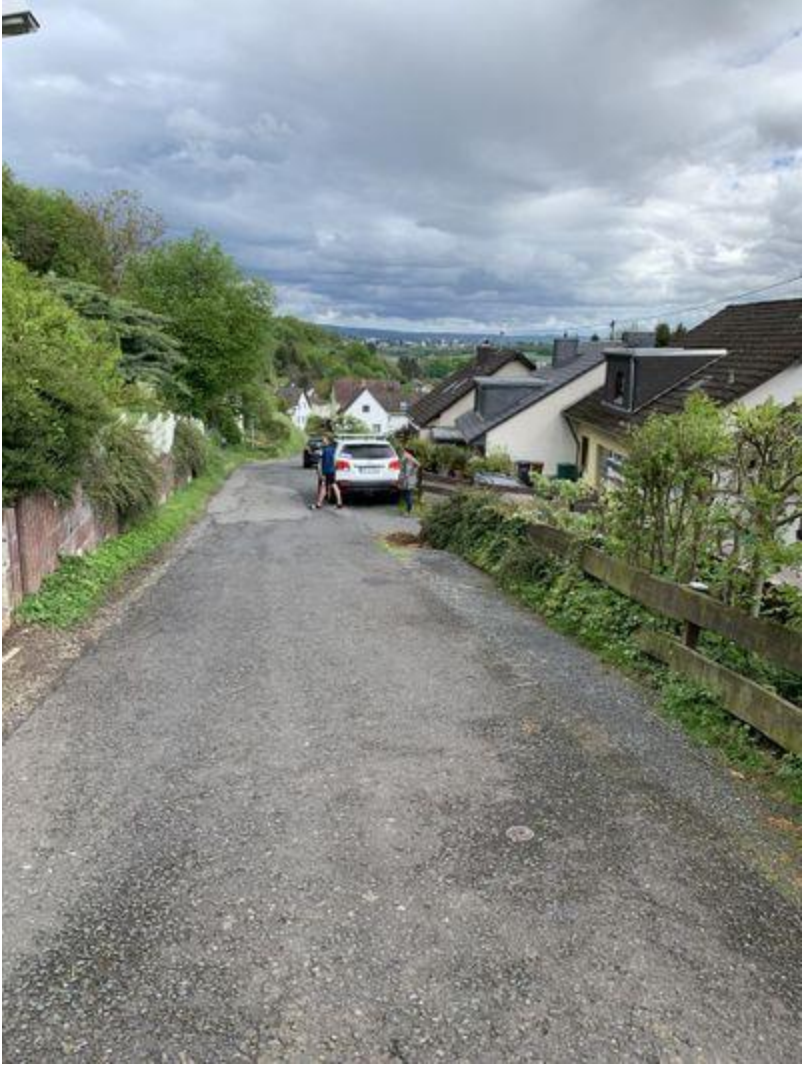
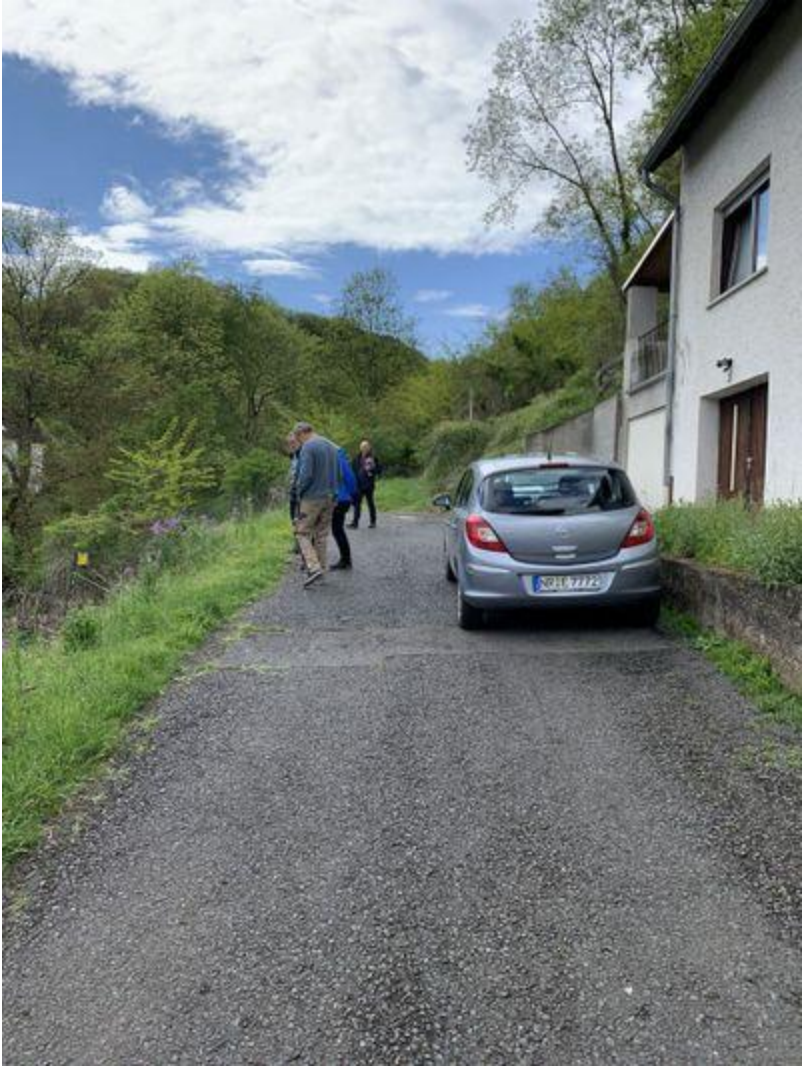
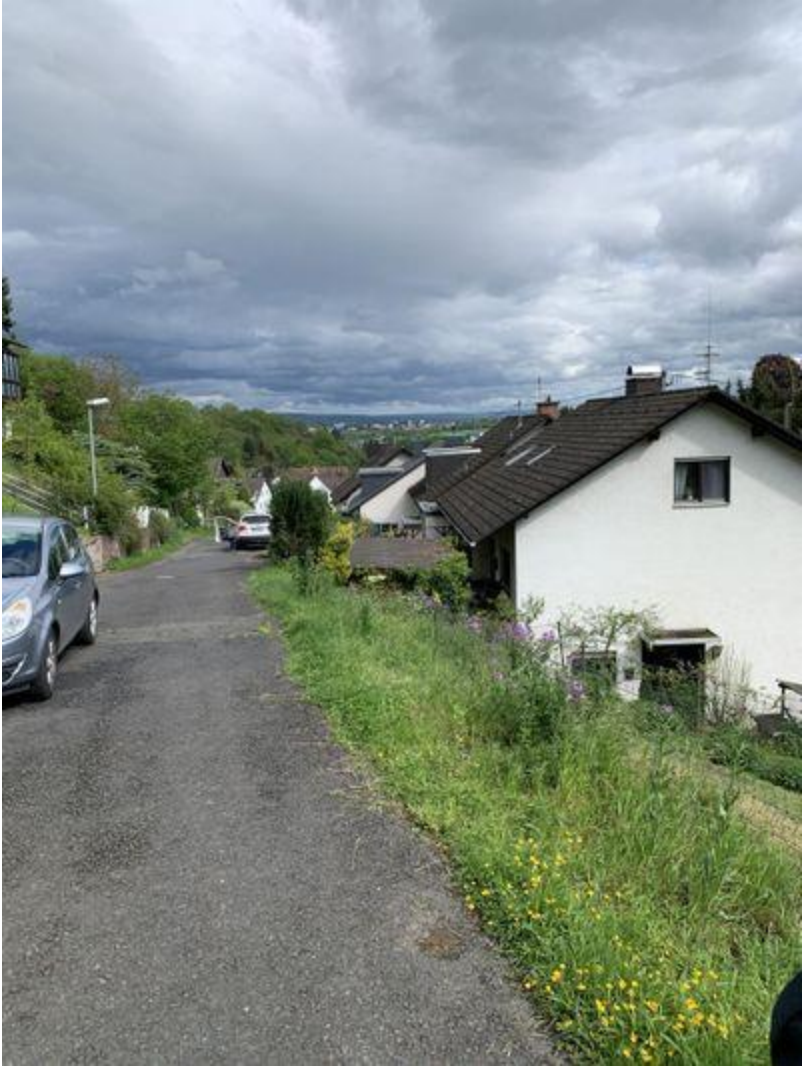
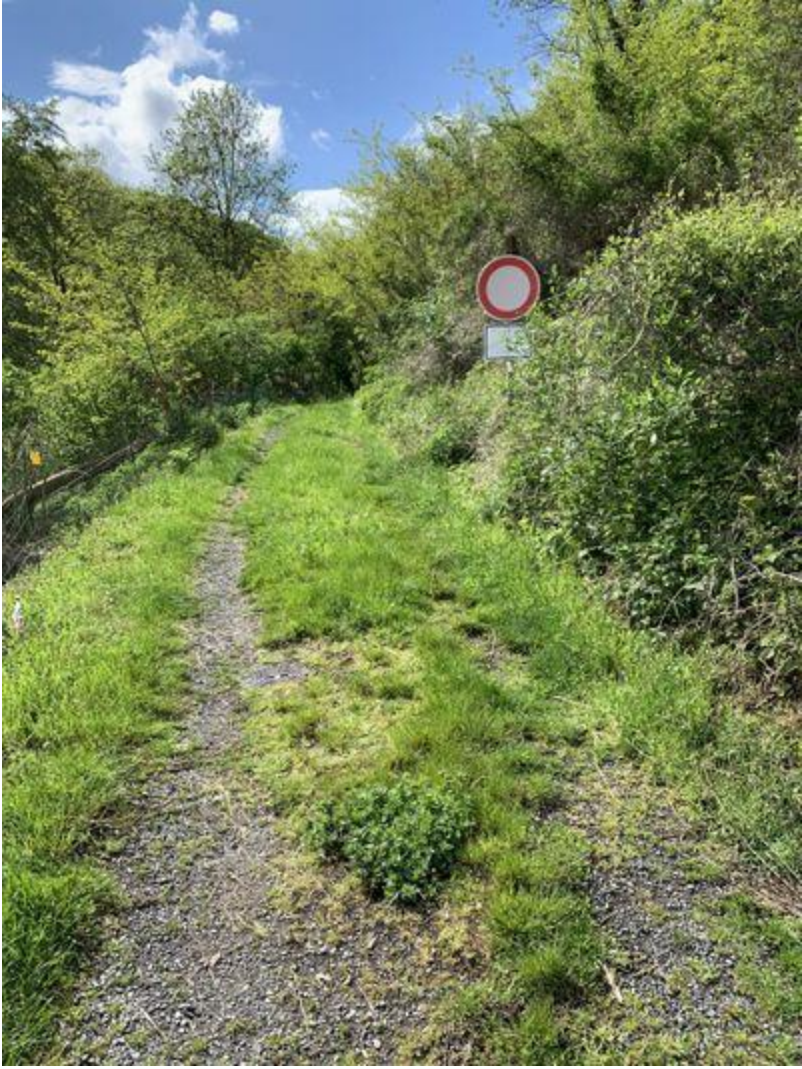
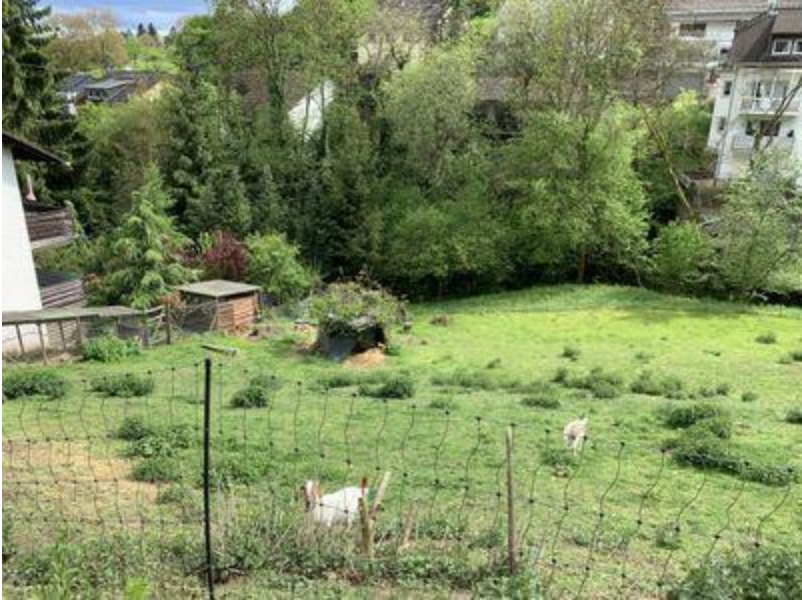
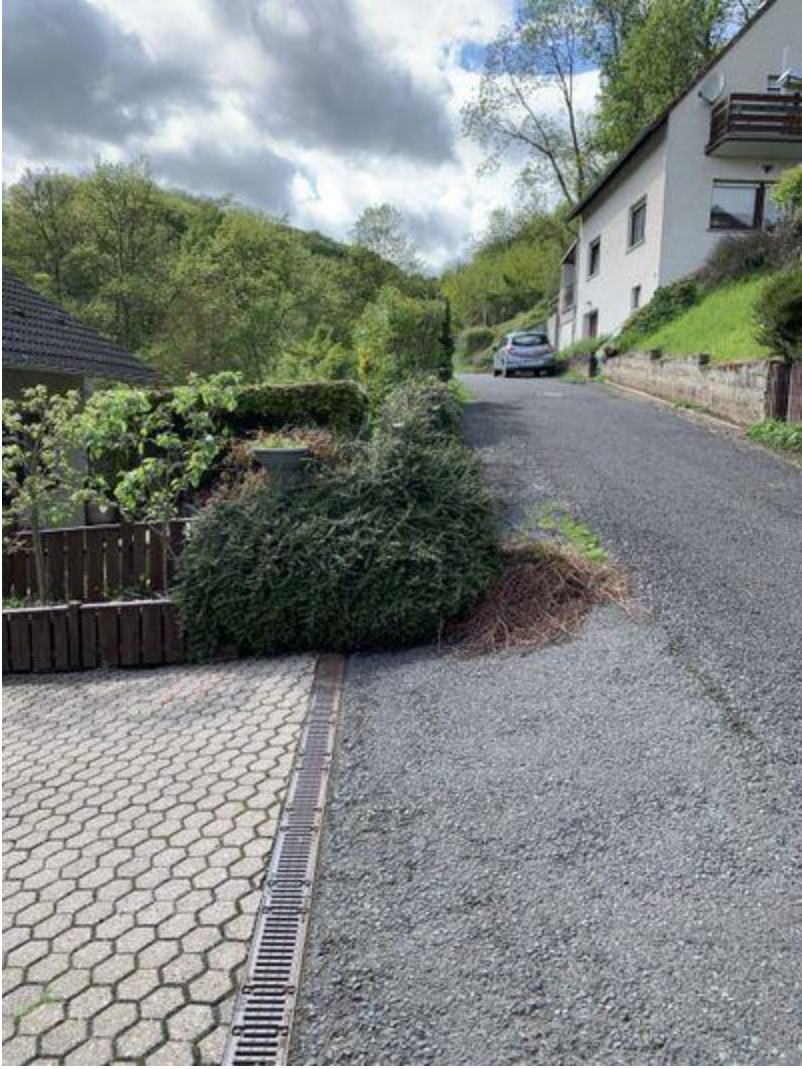
#BCE Segendorf Rasenwulst, z.B. verstärkt durch Fahrzeuge, leitet Wasser auf asphaltierte Straße anstatt auf angrenzende Weide. Wasser gelangt zu Grundstück, Garage und Keller betroffen.

Ableiten des Wassers Richtung Weide / Wiese durch Entfernung des Bewuchses (Wulst), ggf. Unterhaltung des Weges verbessern.
