Vermerk	Ortsbegehung Nr. 1: Niederbieber	BjörnSEN Beratende Ingenieure GmbH Maria Trost 3 56070 Koblenz Telefon +49 261 8851-0 Telefax +49 261 8851-191 info@bjoernsen.de www.bjoernsen.de
Thema	Örtliches Starkregenvorsorgekonzept Stadt Neuwied	
Teilnehmer	Herr Hausmann (Stadtwerke Neuwied / Themenschwerpunkte HW und Starkregen) Herr Busenbender (Stadt Neuwied / Themenschwerpunkte Gewässer und Bachläufe) Herr Troß (Ortsvorsteher Niederbieber) Herr Rau (Stellv. Ortsvorsteher Niederbieber) Herr Dr. Lippert (BCE) Frau Dr. Eichentopf (BCE)	Sitz und Registergericht Koblenz HRB 1716 Geschäftsführung Dr.-Ing. Gerhard BjörnSEN Dipl.-Ing. Architekt Matthias BjörnSEN Dipl.-Wirtsch.-Ing. Christian Hahn Dr.-Ing. Ronald Haselsteiner Dipl.-Ing. Ulrich Krath Dr.-Ing. Kaj Lippert Dr.-Ing. Michael Probst
Ort	Niederbieber, Neuwied	Projektnummer NRS2044609
Datum	27.04.2021	Unser Zeichen SE/LIP
Anlagen	Zusammenfassung der Dokumentation	Ihr Kontakt Dr. Sonja Eichentopf s.eichentopf@bjoernsen.de +49 261 8851-356

Verteiler	Stadt Neuwied / BCE	Datum Koblenz, 27.04.2021

Erfassung von Starkregenproblemstellen und Maßnahmen

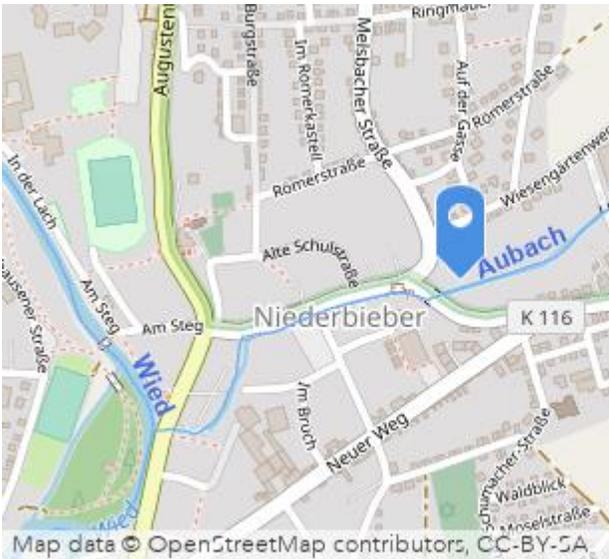
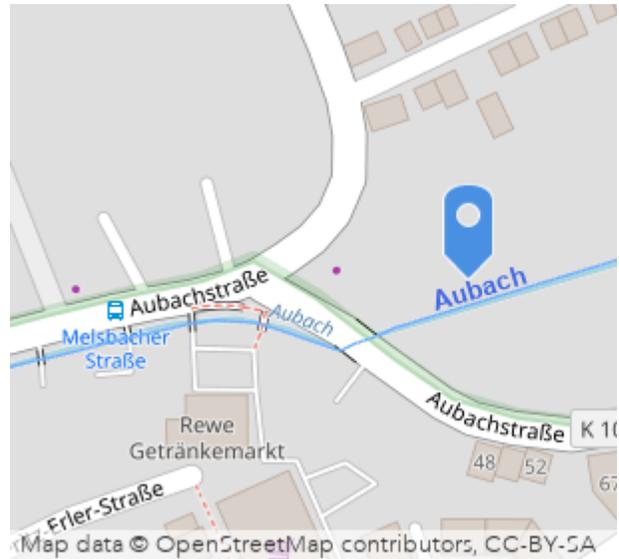
Kontrolle und ggf. Erneuerung von Rechen zum Rückhalt von Treibgut im Gewässer

#BCE Niederbieber Totholzsperrre wurde errichtet, Stämme mit ca 40cm Abstand. 100-200m vor Brücke. Bis Brücke sollte auch kontrolliert werden, ob sich Treibgut ansammelt. Sperre sollte regelmäßig gereinigt/kontrolliert werden.

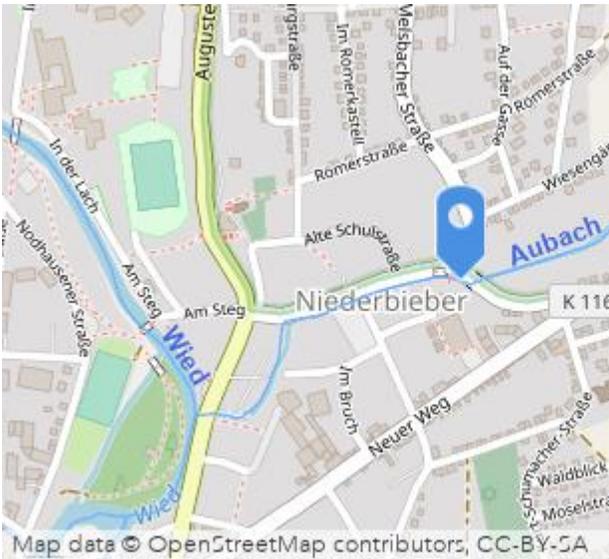
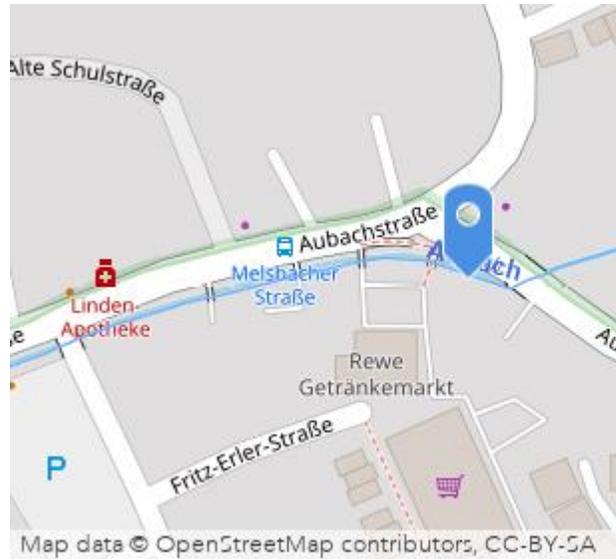
#BCE Niederbieber Baum verengt Gewässerquerschnitt.

Ggf. Entfernung

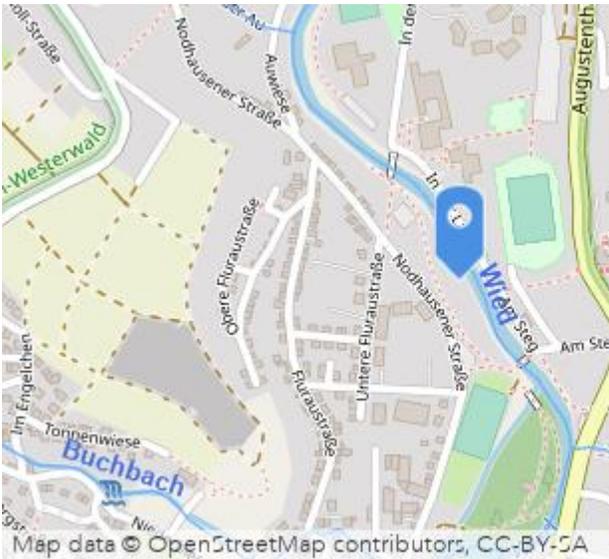
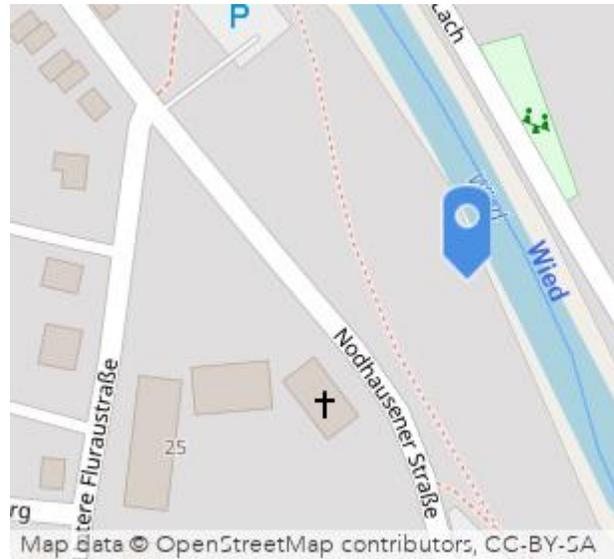
#BCE Niederbieber Flutgraben wurde im Februar 2021 ausgebaggert (200m³ Sediment), geböschst, maßgeblich für HW Entlastung

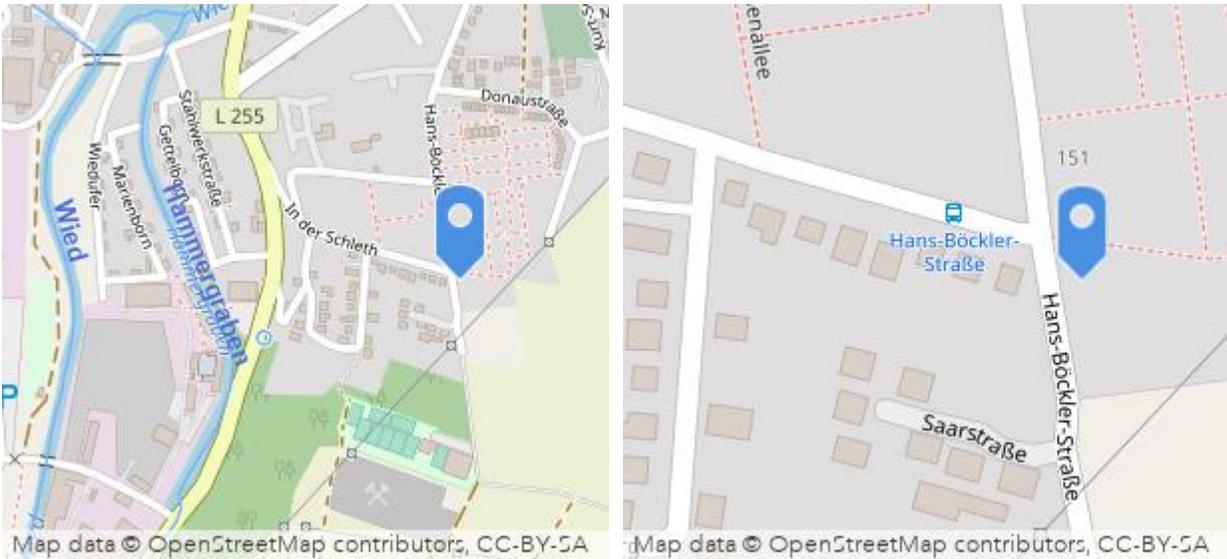
#BCE Niederbieber Eine Abflusskonzentration und eine Tieflage befinden sich laut SRGK in diesem Bereich. Nach Angaben der Stadt ist dieser Bereich nicht als Gefahrenstelle bekannt. Das Wasser kann rechts und links vom Feldweg auf die Wiesen abfließen.

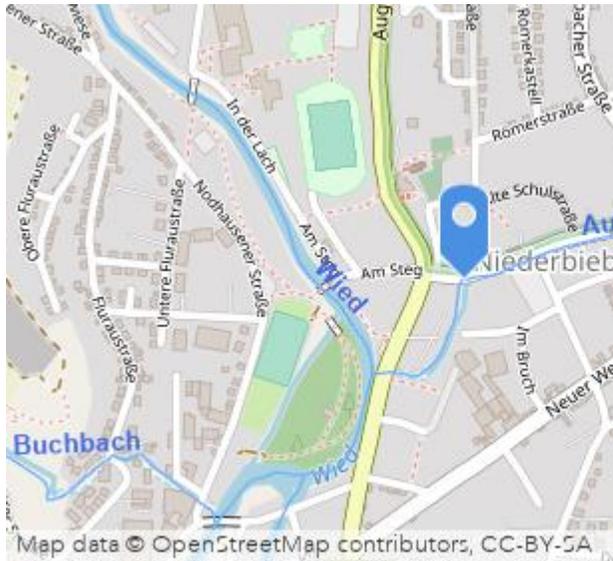
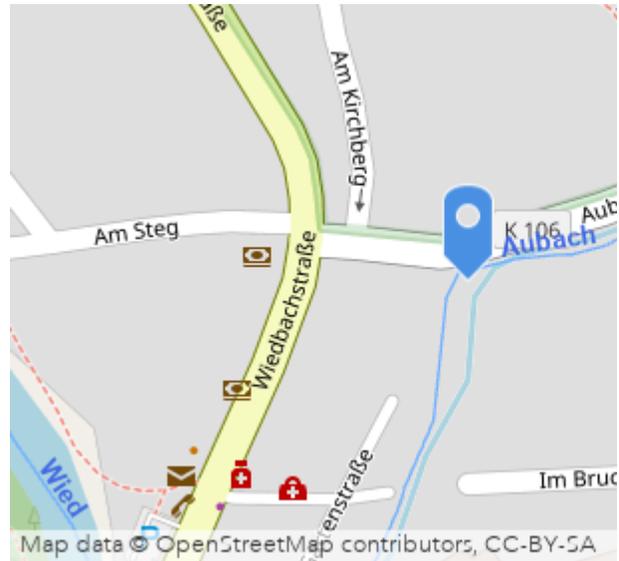
#BCE Niederbieber Wehranlage Biens Mühle wurde 2018 zurückgebaut. Der Aubach macht an dieser Stelle eine 90 Grad Kurve. Die Brücke ist recht flach. Ihr Rückbau war in der Stadt bereits im Gespräch, ist jedoch bisher nicht erfolgt (Veto Bürgermeister?).

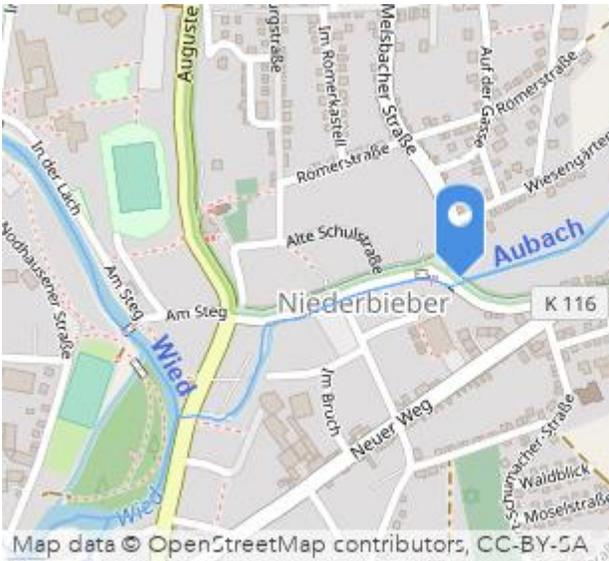
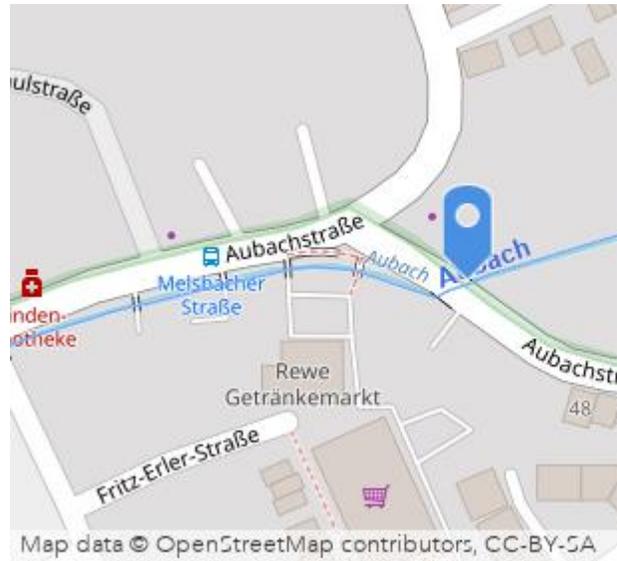
#BCE Niederbieber Vor der flachen Brücke, unter welcher der Aubach unter der Aubachstraße durchführt, besteht ein Wasserzulauf (Entlastung eines RRB), welcher quer zur Strömung erfolgt.

Ggf. Überprüfung und Anpassung des Zulaufs.

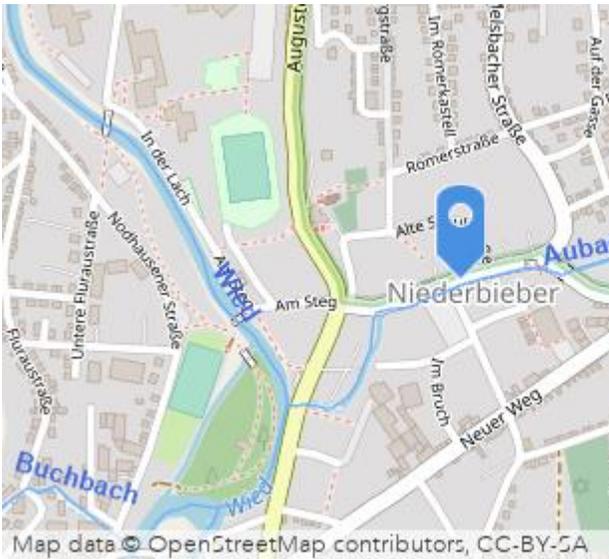
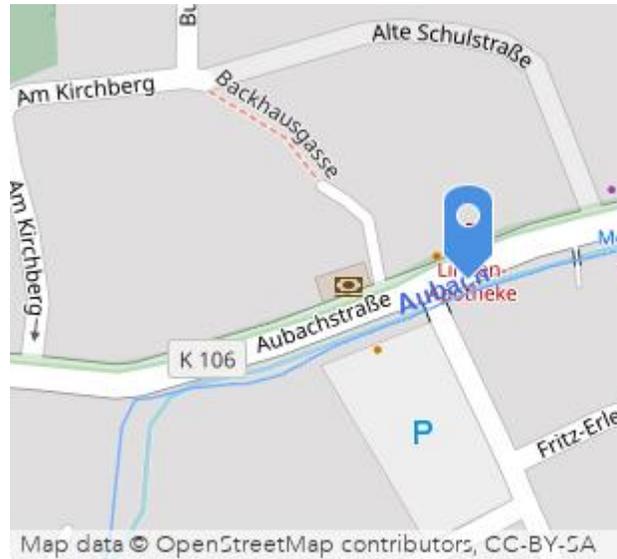
#BCE Niederbieber Entlang des Aubachs (zwischen der Brücke der Aubachstraße und der alten Wehranlage Biens Mühle) befinden sich einige auffällige Stellen: flache Brücken, Treibgutansammlungen sowie tiefgezogene Fenster an Gebäuden direkt am Gewässer, die überprüft werden sollten.

Sicherstellung der Freihaltung der Fließwege unterhalb der flachen Brücken, ggf. mehr Platz schaffen, Treibgutansammlungen entfernen (dies könnte sich durch die neue Totholzsperrre oberhalb der Brücke zeitnah bessern), bauliche Maßnahmen zur Sicherung von Gebäuden (sofern erforderlich).

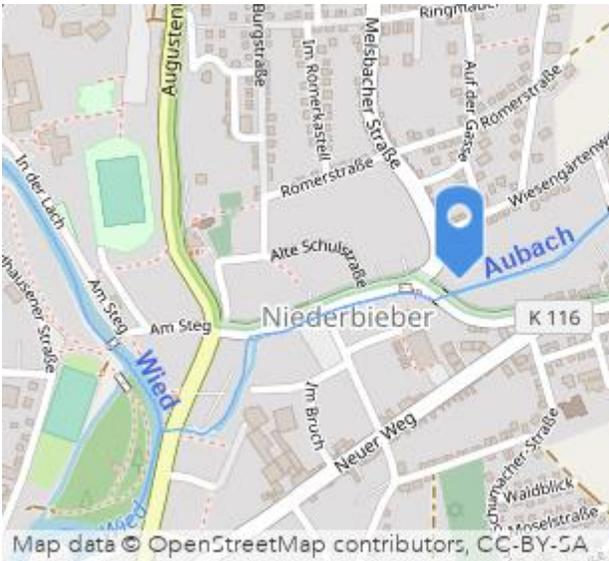
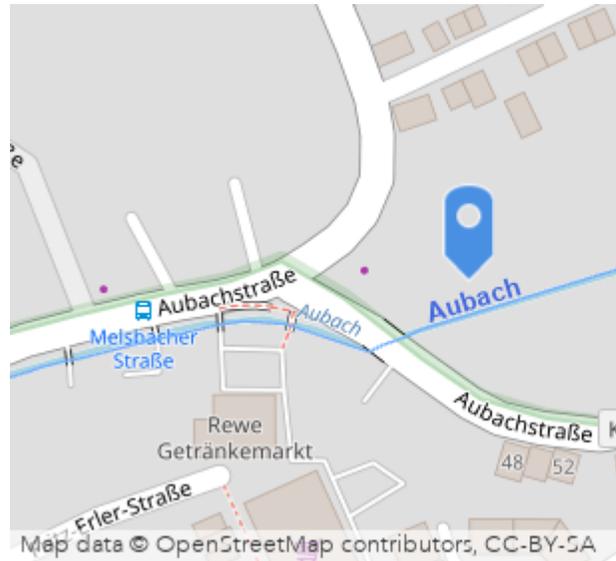
#BCE Niederbieber Entlang des Aubachs, im Bereich der neuen Totholzsperrre bis hin zur alten Wehranlage Biens Mühle, leiten Rohre in den Aubach ein. Nach Angaben der Stadt sind diese Einleitungen alle dokumentiert.

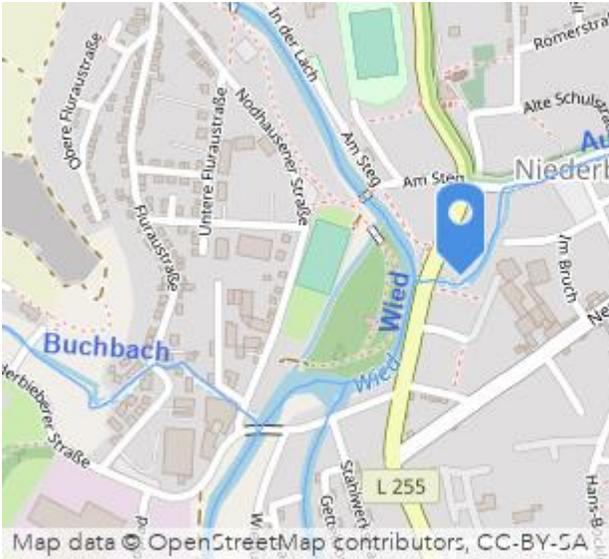
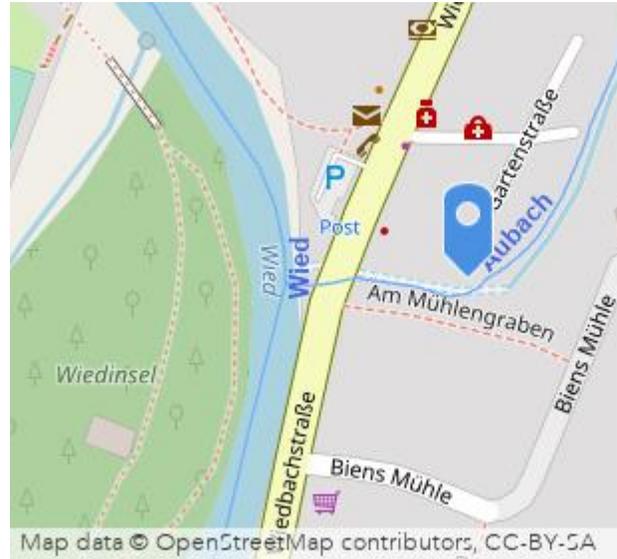
#BCE Niederbieber Vor der Mündung in die Wied befindet sich eine Verrohrung von etwa 50m Länge.
