Vermerk	Ortsbegehung Nr. 4: Feldkirchen	Björnsen Beratende Ingenieure GmbH Maria Trost 3 56070 Koblenz Telefon +49 261 8851-0 Telefax +49 261 8851-191 info@bjoernsen.de www.bjoernsen.de
Thema	Örtliches Starkregenvorsorgekonzept Stadt Neuwied	
Teilnehmer	Herr Hausmann (Stadtwerke Neuwied / Themenschwerpunkte HW und Starkregen) Herr Busenbender (Stadt Neuwied / Themenschwerpunkte Gewässer und Bachläufe) Frau Schuh (Ortsvorsteherin Feldkirchen) Herr Hof (Stellv. Ortsvorsteher Feldkirchen) Herr Dr. Lippert (BCE) Frau Dr. Eichentopf (BCE)	Sitz und Registergericht Koblenz HRB 1716 Geschäftsführung Dr.-Ing. Gerhard Björnsen Dipl.-Ing. Architekt Matthias Björnsen Dipl.-Wirtsch.-Ing. Christian Hahn Dr.-Ing. Ronald Haselsteiner Dipl.-Ing. Ulrich Krath Dr.-Ing. Kaj Lippert Dr.-Ing. Michael Probst
Ort	Feldkirchen, Neuwied	Projektnummer NRS2044609
Datum	29.04.2021	Unser Zeichen SE/LIP
Anlagen	Zusammenfassung der Dokumentation	Ihr Kontakt Dr. Sonja Eichentopf s.eichentopf@bjoernsen.de +49 261 8851-356

Verteiler	Stadt Neuwied / BCE	Datum Koblenz, 29.04.2021

Erfassung von Starkregenproblemstellen und Maßnahmen

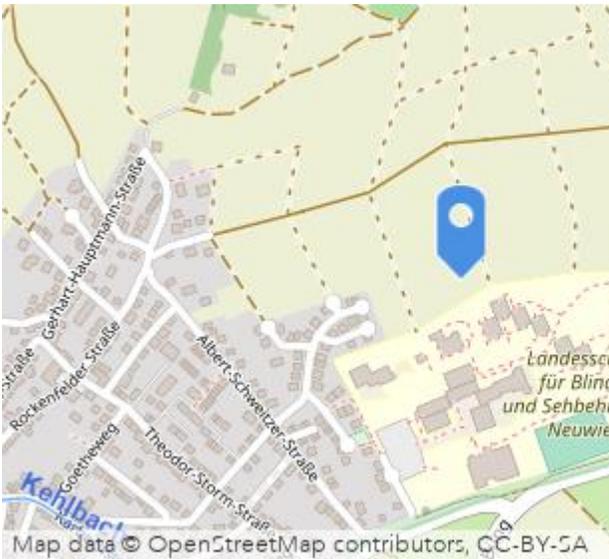
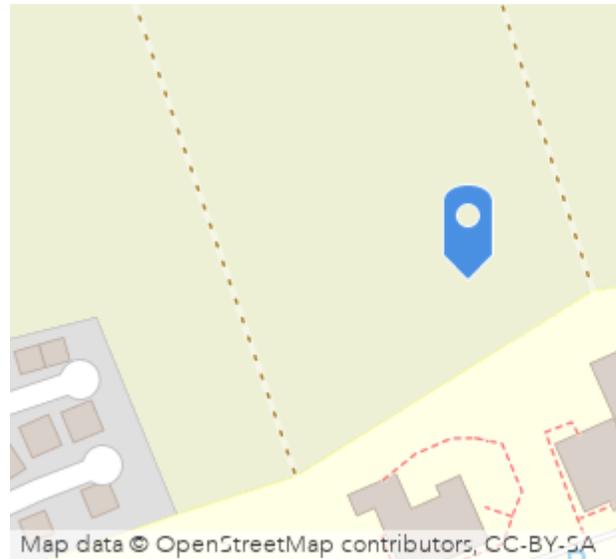
#BCE Feldkirchen Im Bereich oberhalb der Landesblindenschule laufen einige Abflusskonzentrationen auf die Bebauung zu. Probleme sind bisher nicht bekannt. In diesem Bereich scheint eine Senke vorzuliegen.

Ggf. Verwallungen im nördlichen Bereich des Geländes der Landesblindenschule zum Schutz vor zulaufendem Wasser anlegen.

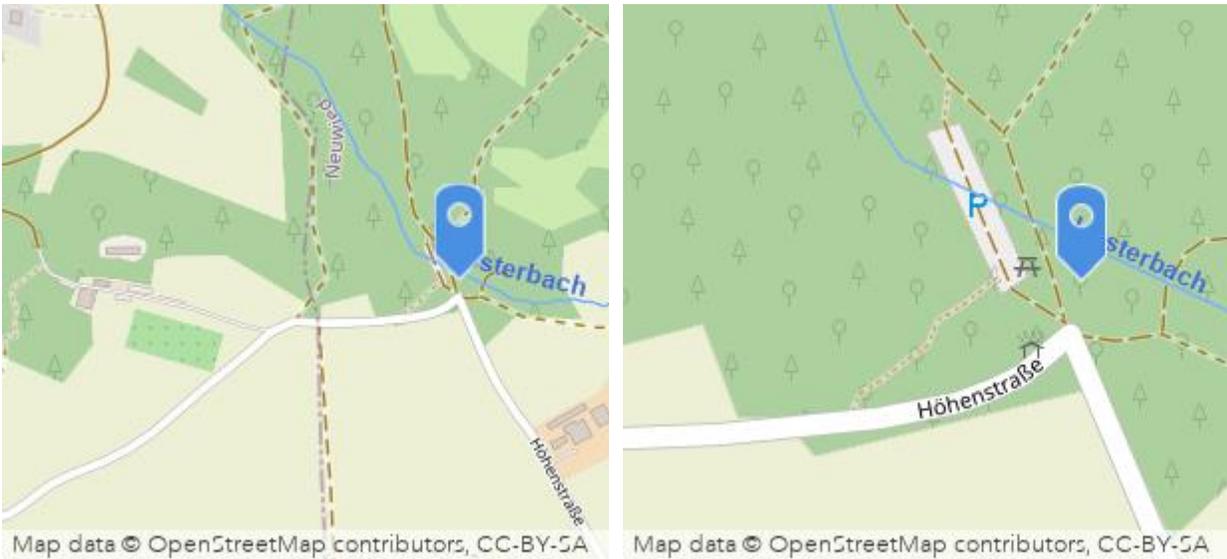
#BCE Feldkirchen Der Kreuzungsbereich ist als kritisch bekannt, da Wasser aus verschiedenen Richtungen oberhalb der Kreuzung zufließt und entlang der Straße in südöstliche Richtung läuft. Oberhalb engt eine Halbschale den Fließquerschnitt ein. Die Umgestaltung des Kreuzungsbereichs ist konkret im Gespräch. Unterhalb der Kreuzung fließt das Wasser von den Feldern auf die Straße, da diese teilweise höher liegen, teilweise versperren kleine Erhöhungen den Abflussweg auf die Felder.

An der Höhenstraße weiter unten liegende Felder liegen teilweise tiefer als die Straße. Wo möglich sollte der Abfluss von der Straße auf die Felder ermöglicht werden. Einläufe an Kreuzung sollten freigehalten werden, ggf. Umgestaltung der Kreuzung.

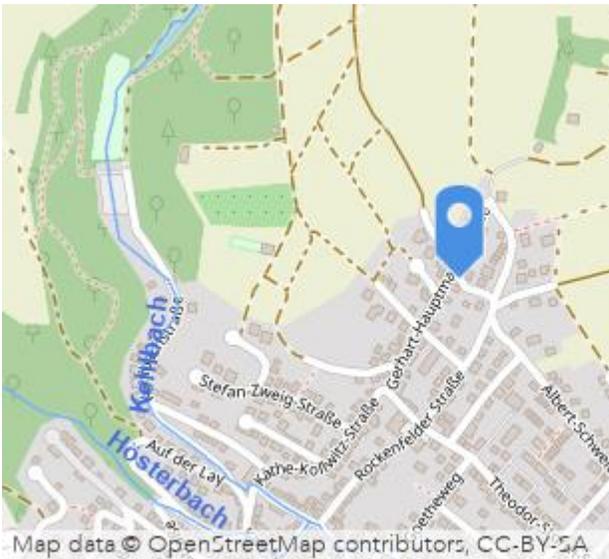
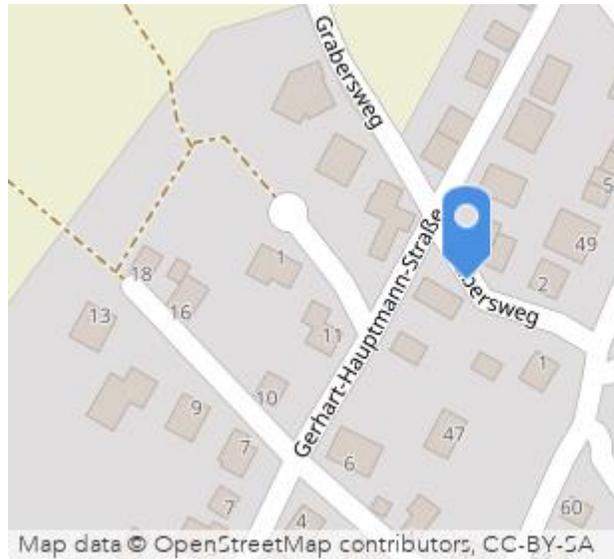
#BCE Feldkirchen Der Grabersweg ist als Gefahrenstelle bekannt. Das Wasser läuft im Starkregenfall die Straße entlang. Einige Gebäude liegen etwas höher als die Straße, ein paar tiefer gelegene Bereiche sind jedoch auch vorhanden.

Es wäre zu überprüfen, ob einige tiefer gelegene Bereiche an Gebäuden vorliegen, welche mit kleineren baulichen Maßnahmen geschützt werden können.

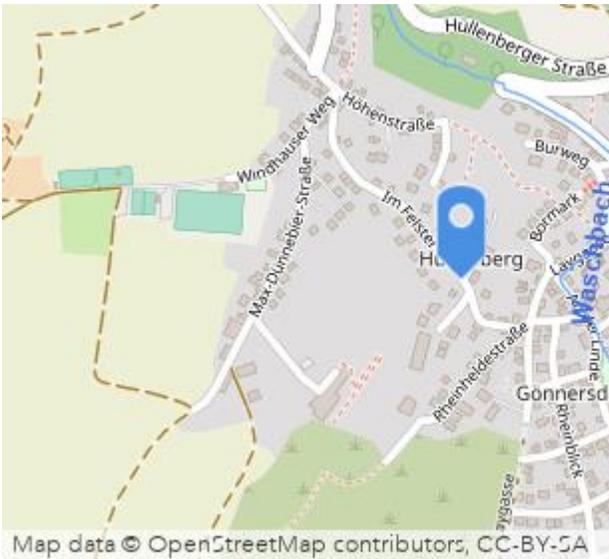
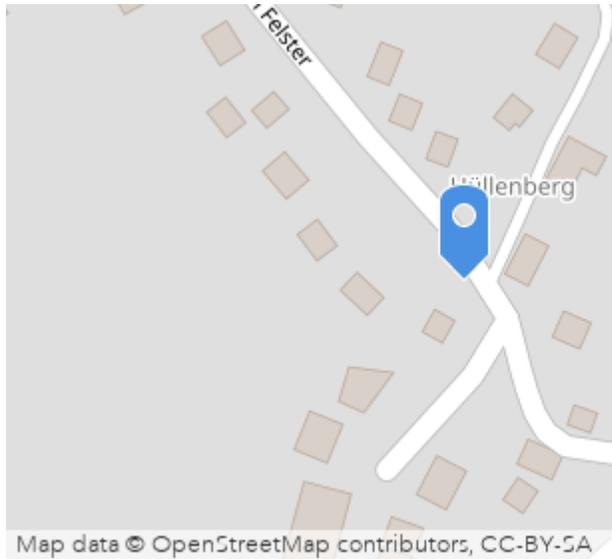
#BCE Feldkirchen Starkes Gefälle führt zu hoher Abflusskonzentration entlang der Straße "Im Felster". Es ist bekannt, dass das Wasser bei Starkregen die Straße herunterkommt. Laut Angaben Ortsvorsteher / Anwohner gab es hier vor Jahren eine Ortsbegehung, seitdem ist jedoch nichts geschehen.

Aufgrund des starken Gefälles sind die Möglichkeiten für Maßnahmen begrenzt. Einläufe sollten freigehalten werden. Es sollte sichergestellt werden, dass das Wasser kontrolliert die Straße herunterlaufen kann. Ggf. kleinere bauliche Maßnahmen zur Sicherung von Gebäuden, sofern betroffen.

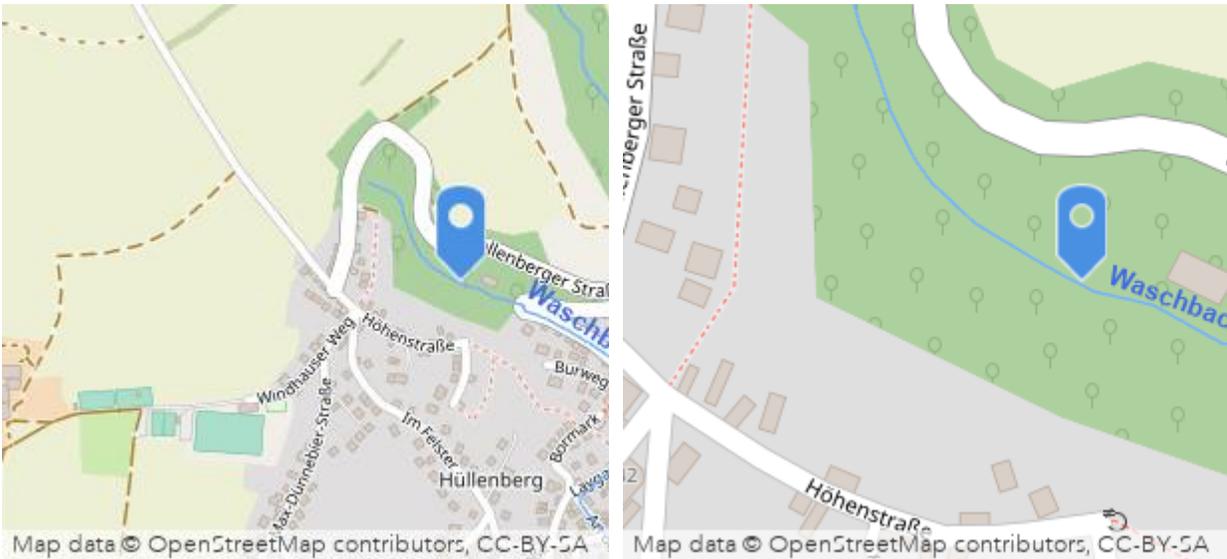
#BCE Feldkirchen Das Wasser läuft über eine Kaskade auf die Straße. Das Rohr der Verrohrung hat einen Durchmesser von etwa 200mm. Wasser gelangt in diesem Bereich u.a. aus Außengebieten in Waschbach.

- Sicherstellung der Freihaltung des Einlaufbauwerks - Überprüfung der Abflusssituation (Kapazitäten der Verrohrungen)
