Vermerk	Ortsbegehung Nr. 9: Rodenbach	Björnsen Beratende Ingenieure GmbH Maria Trost 3 56070 Koblenz Telefon +49 261 8851-0 Telefax +49 261 8851-191 info@bjoernsen.de www.bjoernsen.de
Thema	Örtliches Starkregenvorsorgekonzept Stadt Neuwied	Sitz und Registergericht Koblenz HRB 1716
Teilnehmer	Herr Hausmann (Stadtwerke Neuwied / Themenschwerpunkte HW und Starkregen) Herr Reitz (Stadt Neuwied / Leiter Tiefbauabteilung) Herr Ramseger (Servicebetriebe Neuwied / Gewässerunterhaltung Oberflächengewässer) Herr Preis (Ortsvorsteher Rodenbach) Herr Mees (Ortsbeiratsmitglied Rodenbach) Herr Ingenhoff (BCE) Frau Dr. Eichentopf (BCE)	Geschäftsführung Dr.-Ing. Gerhard Björnsen Dipl.-Ing. Architekt Matthias Björnsen Dipl.-Wirtsch.-Ing. Christian Hahn Dr.-Ing. Ronald Haselsteiner Dipl.-Ing. Ulrich Krath Dr.-Ing. Kaj Lippert Dr.-Ing. Michael Probst
Ort	Rodenbach, Neuwied	Projektnummer NRS2044609
Datum	18.05.2021	Unser Zeichen SE/LIP/CI

Erfassung von Starkregenproblemstellen und Maßnahmen

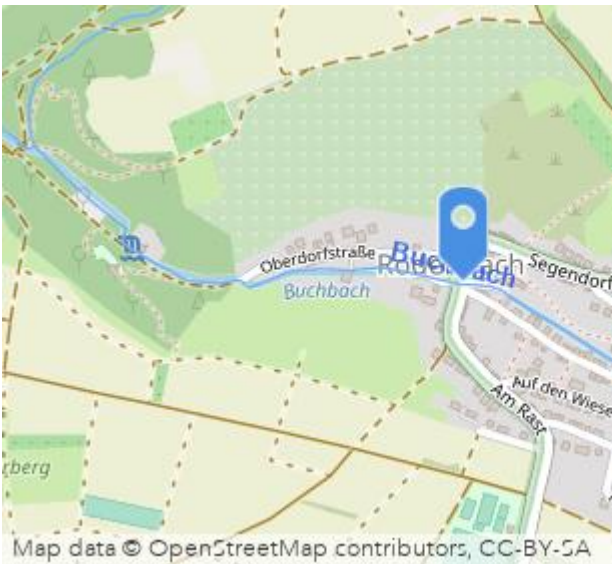
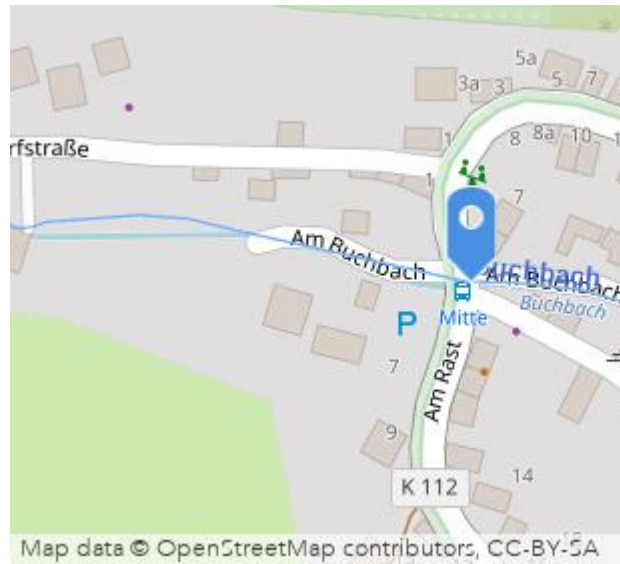
Lage

Sonstiges

#BCE Rodenbach Der Einlauf des Buchbachs zur Unterführung unter der Segendorfer Straße / Am Rast wurde vor etwa 1,5-2 Jahren erneuert und optimiert. Zuvor kam es schnell zu Verklausungen, da der Rechen ungünstig angelegt war. Die Entwässerung des angrenzenden Grundstücks führt an dieser Stelle in den Buchbach und könnte vermutlich leicht zu einer Überschwemmung des Grundstücks bei Starkregen und entsprechend vollem Buchbach führen. Das Gefahrenpotential scheint an der betroffenen Stelle auf dem Grundstück begrenzt.

Ggf. Überprüfung und, falls erforderlich, Anpassung der Gartenentwässerung des Grundstücks.

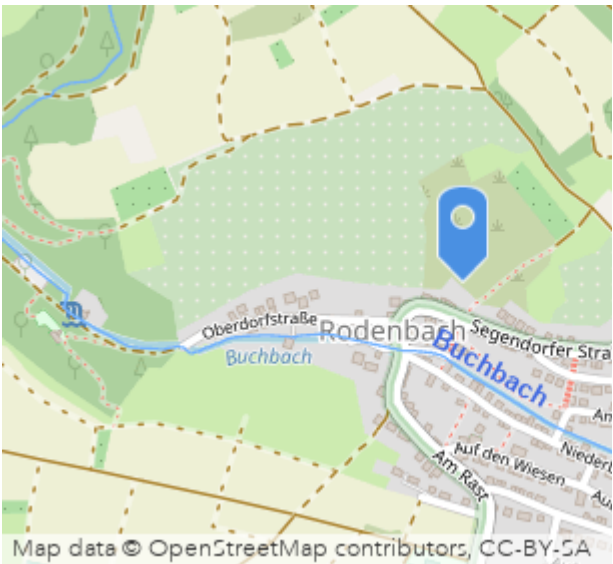
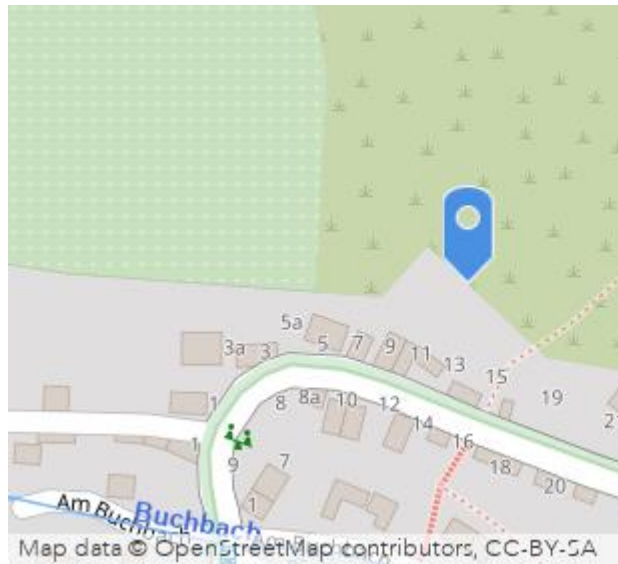
Lage

Zu kleine Einläufe, Durchlässe oder Verrohrungen

#BCE Rodenbach An dieser Stelle befindet sich ein Hohlweg mit recht starkem Gefälle. Wasser läuft aus Hohlweg auf Gebäude zu, vsl. insbesondere Einfahrt/Garage betroffen (ggf. kein Keller vorhanden). Ggf. weitere Gebäude betroffen. Die vorhandene Querrinne wird bei Starkregen schnell überströmt und setzt sich zu. Aufgrund der Einfahrt kann die Querrinne an dieser Stelle nicht deutlich erhöht oder vergrößert werden.

- Ausbau der Querschläge: Vergrößerung (ggf. mit Gitter / Rost), Anlegen eines Einlaufs etwas weiter oberhalb, um Einfahrt zugänglich zu halten - Optimierung des Einlaufs

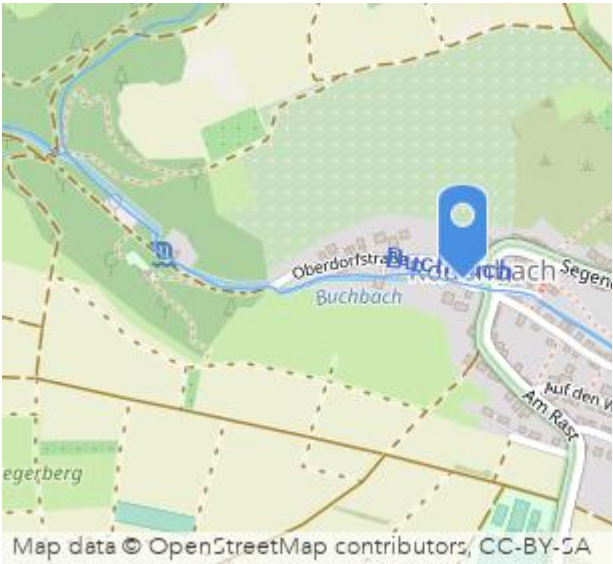
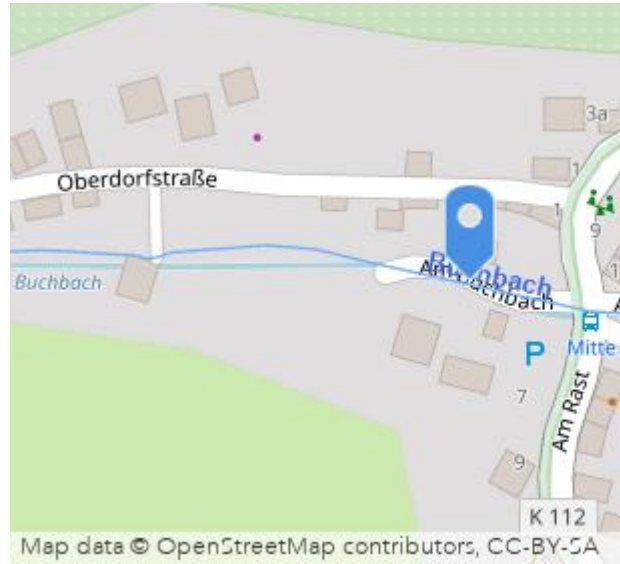
Lage

Verstopfung von Einläufen, Durchlässen oder Verrohrungen

#BCE Rodenbach Der Einlaufrechen setzt sich nach Angaben von Anwohnern (Web-App) bei starkem Regen zu, was zu Überschwemmungen mit Betroffenheit umliegender Gebäude führt.

Optimierung Einlaufrechen, ggf. flachere Ausgestaltung. Platten könnten durch Roste ersetzt werden. Ggf. Anpassung Gefälle erforderlich.

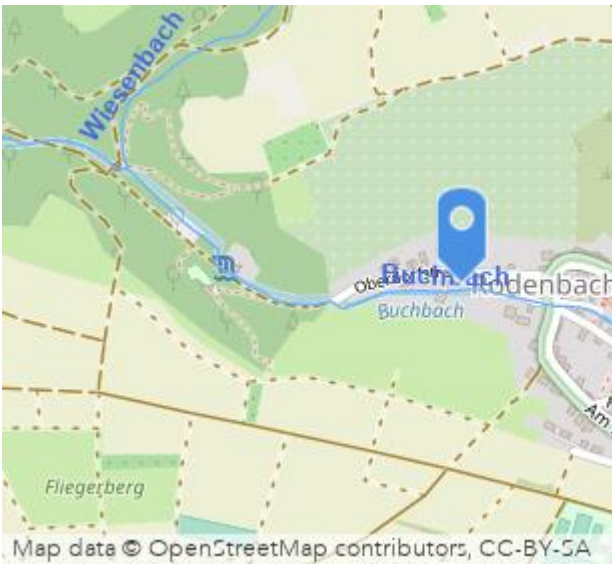
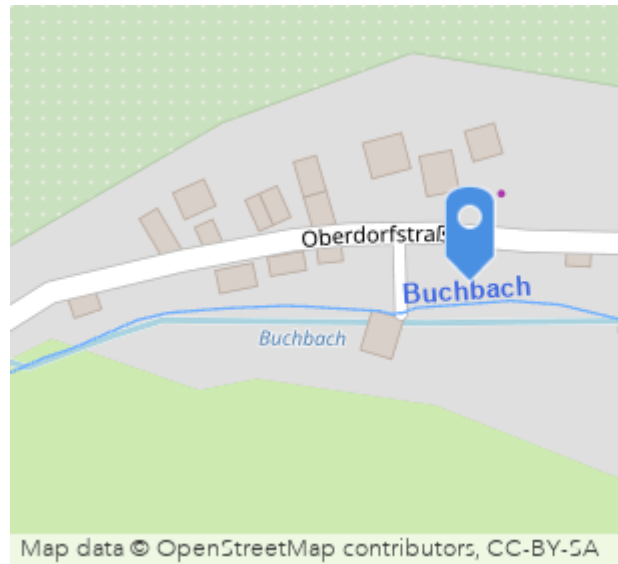
Lage

Sonstiges

#BCE Rodenbach In diesem Bereich liegt eine abschnittsweise Verrohrung vor. Bislang sind keine Probleme bekannt. Die Bebauung reicht sehr nah an das Gewässer heran. Eine Bruchsteinmauer ist teilweise abgängig und birgt Gefahrenpotential hinsichtl. Verlegung des Buchbachs. Vor einiger Zeit hatte ein Speiskübel, der von einer oberstrom befindlichen Baustelle in den Buchbach gelangt war, die Verrohrung zugesetzt. Es entstand eine Überflutung bei Starkregen. Schäden an Hausnr. 17, in dessen Keller sich Wohnraum befindet.

Ggf. kleine bauliche Maßnahmen (z.B. Erhöhung der Lichtschächte) an Hausnr. 17 empfehlenswert.

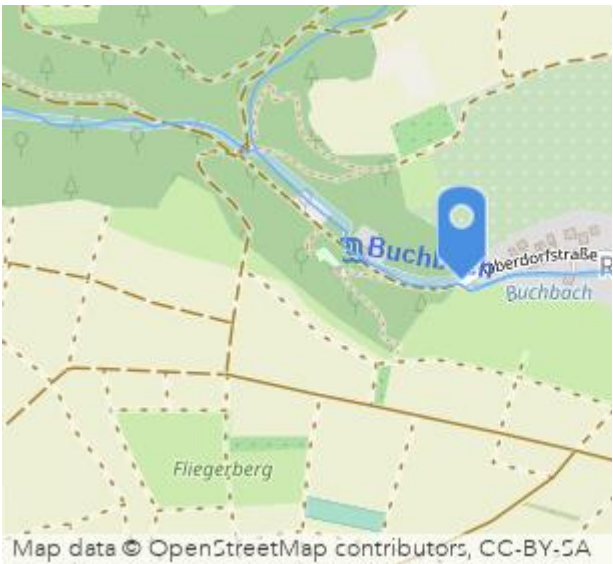
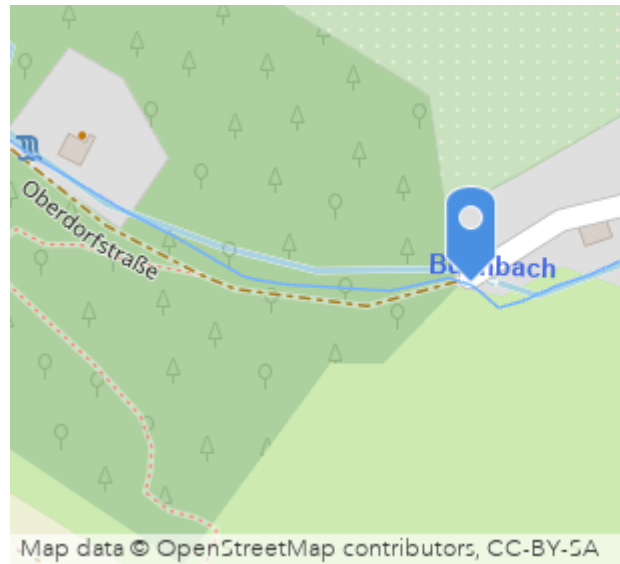
Lage

Sonstiges

#BCE Rodenbach Die Verrohrung an dieser Stelle scheint unproblematisch. Auf der Grünfläche unterhalb des angrenzenden Hangs sammelt sich nach Angaben der Ortsvorsteher bei Regen Wasser. Der Bereich wirkt unproblematisch, da sich das Wasser auf der Grünfläche zu sammeln scheint. Es gibt einige weitere Grünflächen und Mulden. Die Entfernung zur Bebauung ist recht groß.

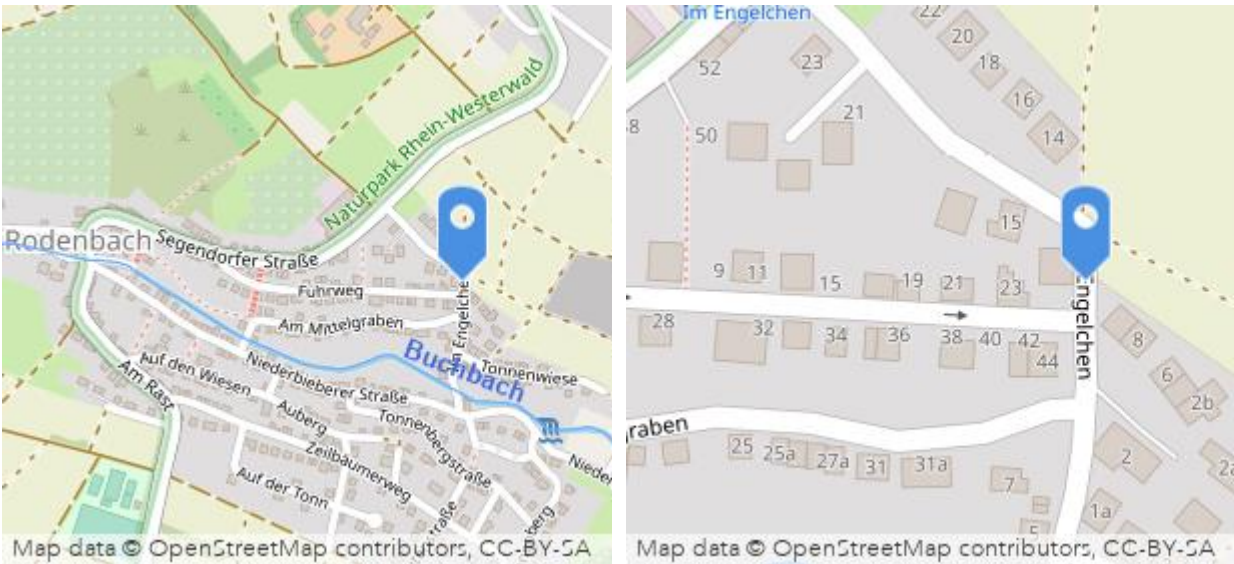
Lage

Sonstiges

#BCE Rodenbach Laut SRGK befindet sich in diesem Bereich eine Abflusskonzentration, die auf die Bebauung zuläuft. Die Rinnen wurden vor einiger Zeit erneuert (gepflasterte Querrinnen durch rechteckige Metallrinne ersetzt), vorwiegend um Befahrbarkeit der Straße zu verbessern. Aus hydraulischer Sicht stellt dies eine Verschlechterung dar, da diese schneller verlegen und ggf. weniger Wasser ableiten können. Der seitliche Graben, in den das Wasser läuft, ist teilweise recht stark bewachsen.

- Unterhaltung des seitlichen Grabens verbessern - Querrinnen könnten hydraulisch, ggf. auf Kosten der Befahrbarkeit, (wieder) optimiert werden - ggf. könnte ein Grobschotter-/Rigolen-System auf Grünfläche etwas unterhalb der Querrinnen angelegt werden

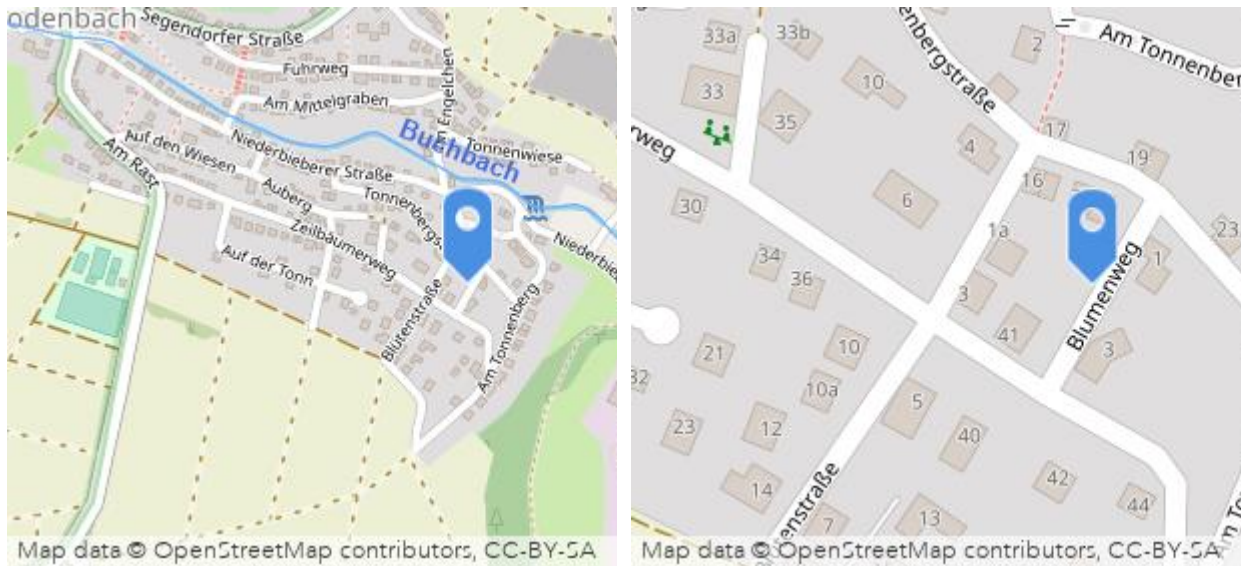
Lage

Sonstiges

#BCE Rodenbach Von Anwohnern wurde berichtet (Web-App), dass im Blumenweg Grundstücke im Starkregenfall betroffen sind, da einiges Gefälle vorhanden ist und Gullys teilweise verstopft sind und das Wasser nicht aufnehmen. Die Straße ist abflusstechnisch nicht optimal angelegt (teilweise wenige Einläufe, niedrige Bordsteine). Es gibt ein paar Einfahrten mit starkem Gefälle in Richtung der Gebäude.

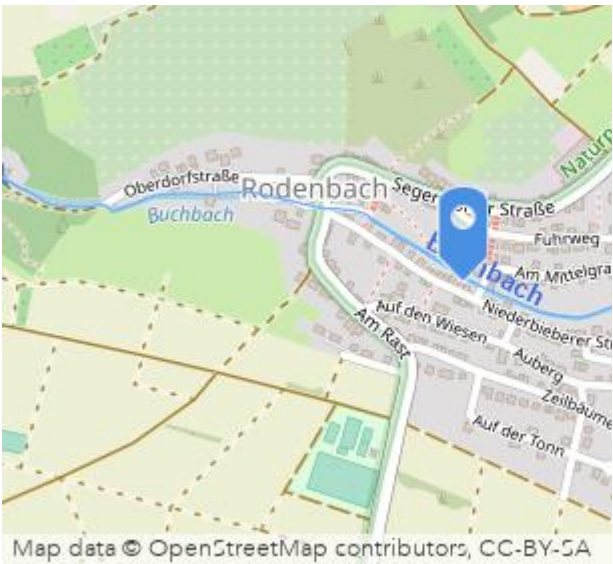
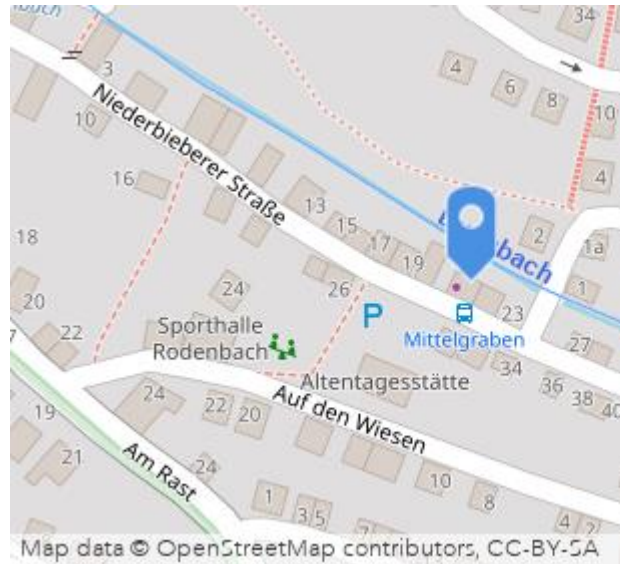
Lage

Sonstiges

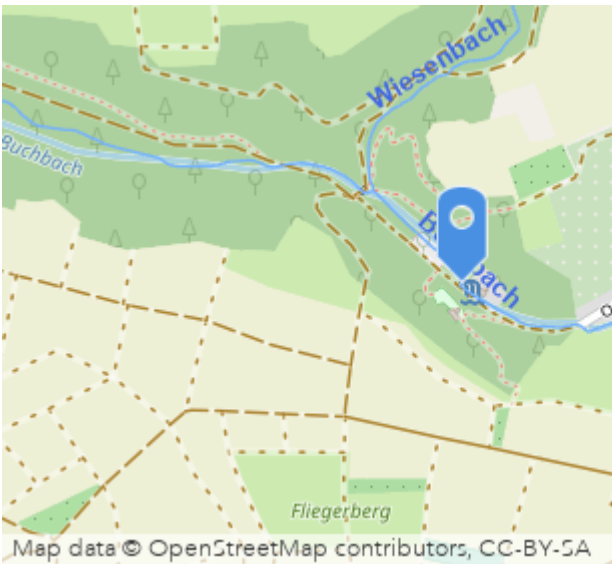
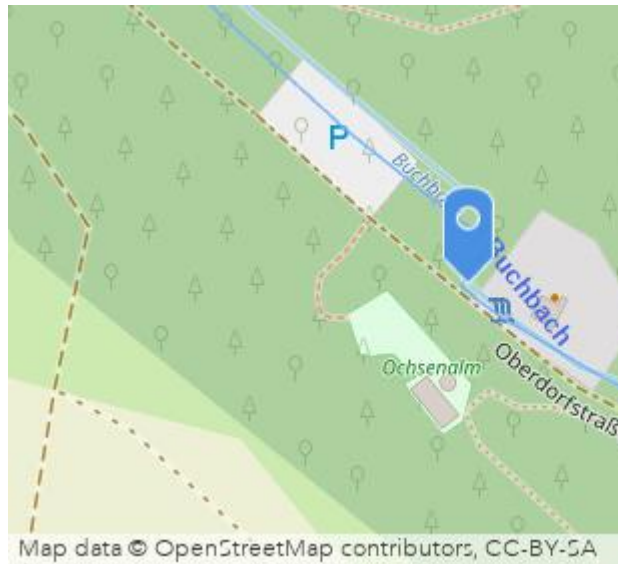
Lage

Überschwemmungen entlang von Bachläufen

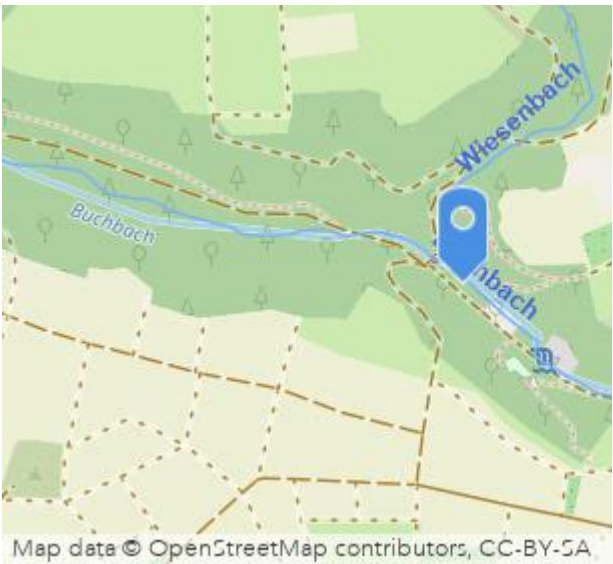
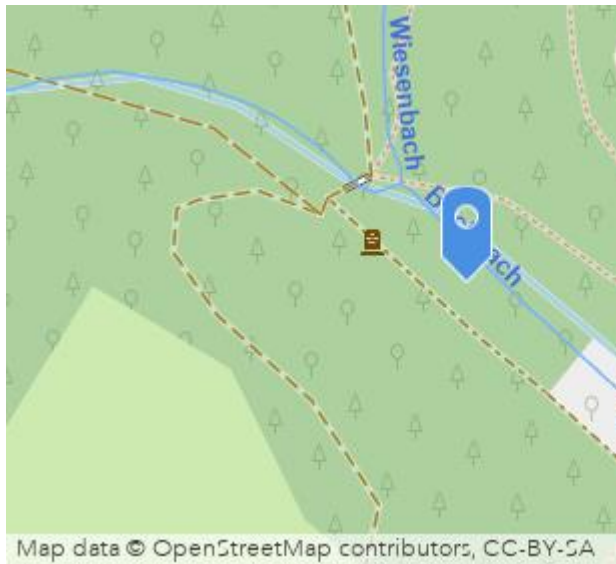
Lage

Sonstiges
